Office national de l'énergie

Motifs de décision

**Énergie Interhome Inc.
menant ses activités
pipelinières sous le nom de
"Compagnie Pipeline
Interprovincial Limitée,
division d'Énergie Interhome
Inc."**

OHW-1-89

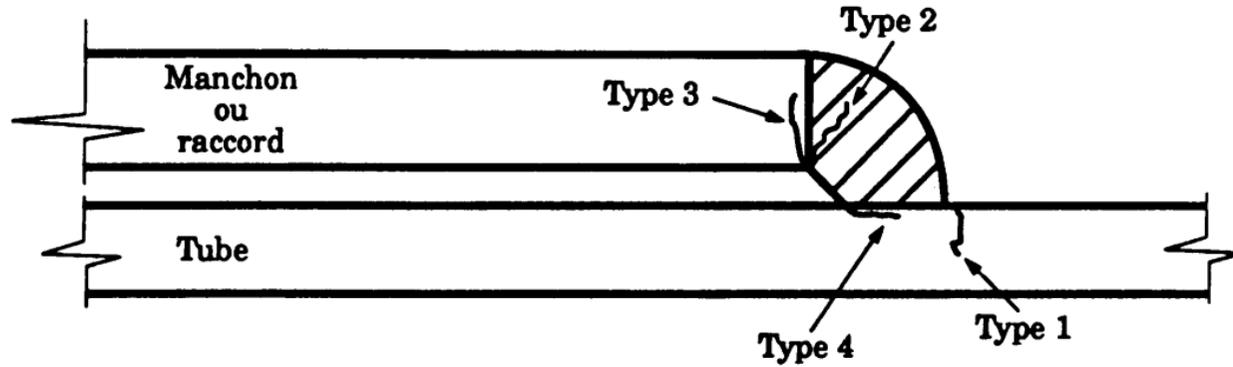
Figure 1

On a identifié quatre types de fissures reliées aux soudures d'angle de manchons ou de raccords, comme le montre la Figure 1. On appelle fissure de type 1 une fissure "à la jonction". Le comité d'enquête a déterminé que c'est l'élargissement circonférentiel d'une telle fissure dans la paroi du tube qui est la cause du bris de la canalisation près de Camrose. Les fissures de types 2, 3 et 4 sont des fissures "à la base". L'existence possible de fissures à la base dans les soudures d'angle a été mise en évidence au moment de l'inspection de soudures aux fins du présent examen. Lorsque la nature des fissures à la base détectées a été identifiée, il a été déterminé qu'elles étaient d'abord du type 2, et, dans des cas isolés, du type 3. Bien que les fissures de type 4 aient été identifiées comme étant possibles, aucune fissure de ce type n'a été rapportée dans le cadre des programmes d'inspection.

Type 1- fissures à la jonction

Types 2, 3, et 4 - fissures à la base
