**RAPPORT D'ENQUÊTE AÉRONAUTIQUE**  
**A03P0199**

**COLLISION AVEC LE RELIEF**

**DU CESSNA 172M C-GDPD**

**LE 18 JUILLET 2003**

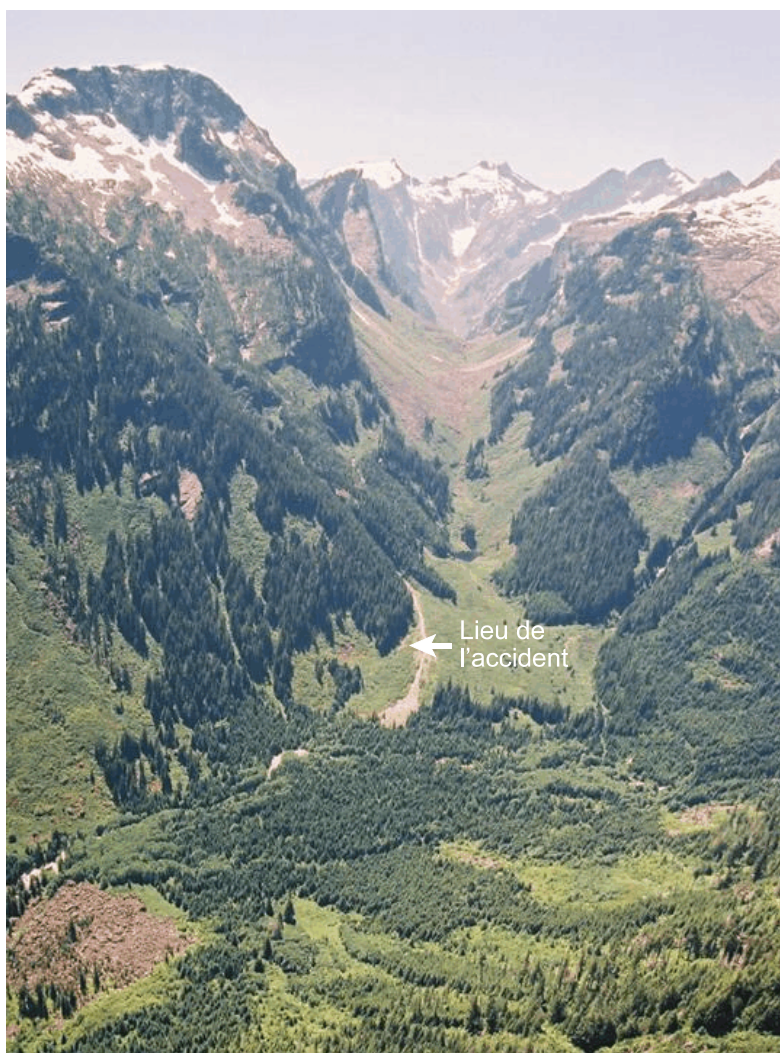
L'épave a été retrouvée à environ 2100 pieds asl sur un versant faisant face au nord-ouest, à la jonction de deux vallées glaciaires en U : la vallée du ruisseau Tretheway et une vallée sans nom, un peu plus étroite. L'épave se trouvait à environ 1000 pieds au sud et 300 pieds au-dessus du ruisseau Tretheway. Dans la région immédiate entourant les lieux de l'accident, le contrefort montagneux était recouvert d'une végétation rase de couleur vert clair que l'on trouve habituellement dans les couloirs d'avalanche subalpines; ailleurs dans la région, la végétation prédominante était constituée d'une forêt de conifères foncés.

**Photo 1.** Photographie aérienne, prise face à l'ouest, des lieux de l'accident

fuselage, et la batterie a été projetée hors de l'appareil. On a retrouvé des morceaux du saumon de l'aile gauche et du feu de navigation gauche enchâssés dans le sol, à 130 pieds à l'ouest de la partie principale de l'épave, à peu près à la même altitude que cette dernière. Un grand nombre de marques d'impact et de pièces de l'appareil s'étendaient horizontalement sur le versant, entre les morceaux du saumon d'aile et la partie principale de l'épave. Une partie de l'extrémité de pale d'hélice retrouvée près du début du sillon laissé par l'épave présentait des dommages sur son bord d'attaque, des éraflures dans le sens de la corde et des dommages en torsion, ce qui indique que le moteur fournissait de la puissance à l'hélice. Cette dernière s'est fracturée en surcharge à 20 pouces de son extrémité. L'ELT est demeurée fixée par son support à la partie arrière du fuselage, mais la prise d'antenne et le sélecteur de fonction se trouvant à son extrémité avant ont été endommagés lorsque le fuselage a été écrasé. Même si une importante quantité de carburant d'aviation et d'huile moteur s'est déversée sur les lieux de l'accident, aucun incendie ne s'est déclaré.
