RAPPORT D'ENQUÊTE FERROVIAIRE
R09T0092

DÉRAILLEMENT EN VOIE PRINCIPALE
DU TRAIN NUMÉRO M36231-20
EXPLOITÉ PAR LE CANADIEN NATIONAL
AU POINT MILLIAIRE 247,20 DE LA SUBDIVISION KINGSTON
À BRIGHTON (ONTARIO)
LE 21 MARS 2009

Rapport numéro R09T0092

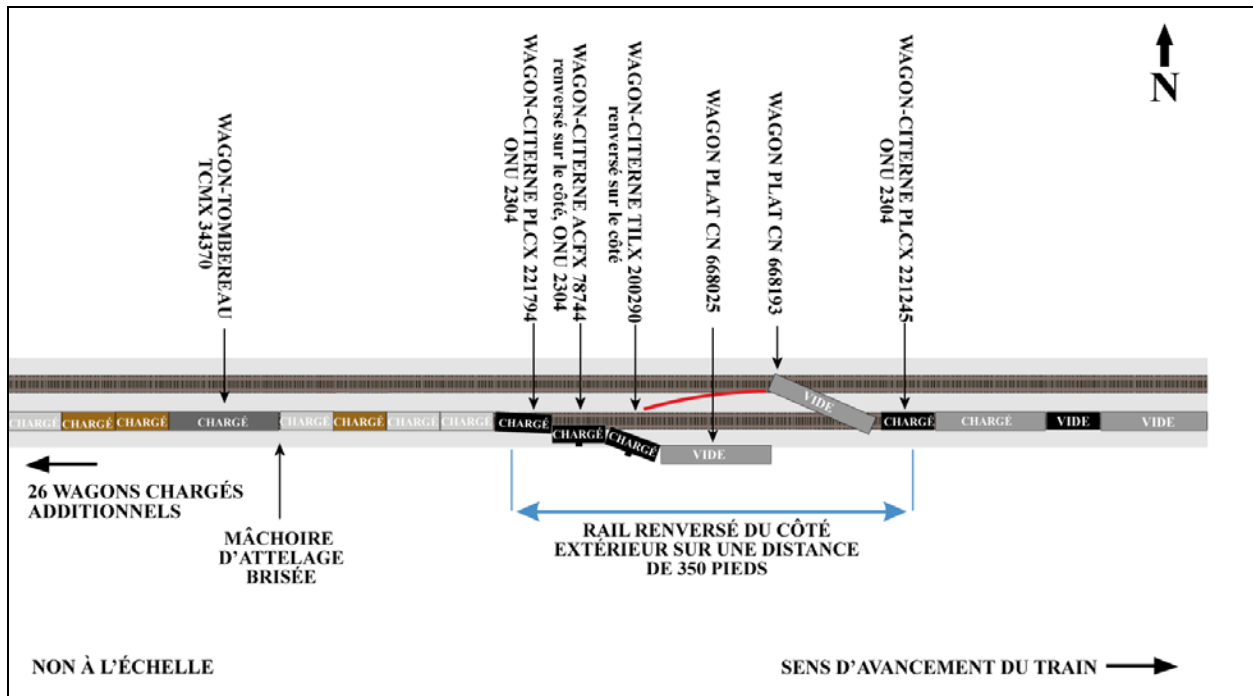
Figure 2. Diagramme montrant le lieu de l'accident

Après avoir déraillé, les wagons se sont arrêtés au bas d'un affaissement³ d'une portion de voie ondulée⁴. Le premier wagon à dérailler a été le PLCX 221245 (le 98^e wagon), dont les deux roues du côté sud du bogie avant et toutes les roues du bogie arrière ont déraillé. Les 99^e et 100^e wagons étaient des wagons plats longs qui étaient vides. Ils sont restés sur leurs roues et se sont mis en portefeuille du côté nord et du côté sud de la voie, respectivement. Le 101^e wagon s'est immobilisé sur le côté, tandis que son bogie avant a été poussé vers le côté sud de la voie. Les 102^e et 103^e wagons sont parallèles à la voie, le 102^e wagon étant renversé sur le côté et le bogie avant du 103^e wagon ayant déraillé au sud de la voie (voir la figure 2). Les dispositifs de traction des wagons qui n'ont pas déraillé sont comprimés. Sur certains wagons, la saillie d'arrêt de la tête d'attelage était en contact avec la face pylône de choc de la longrine centrale. Aucun défaut préexistant n'a été constaté sur les wagons déraillés.

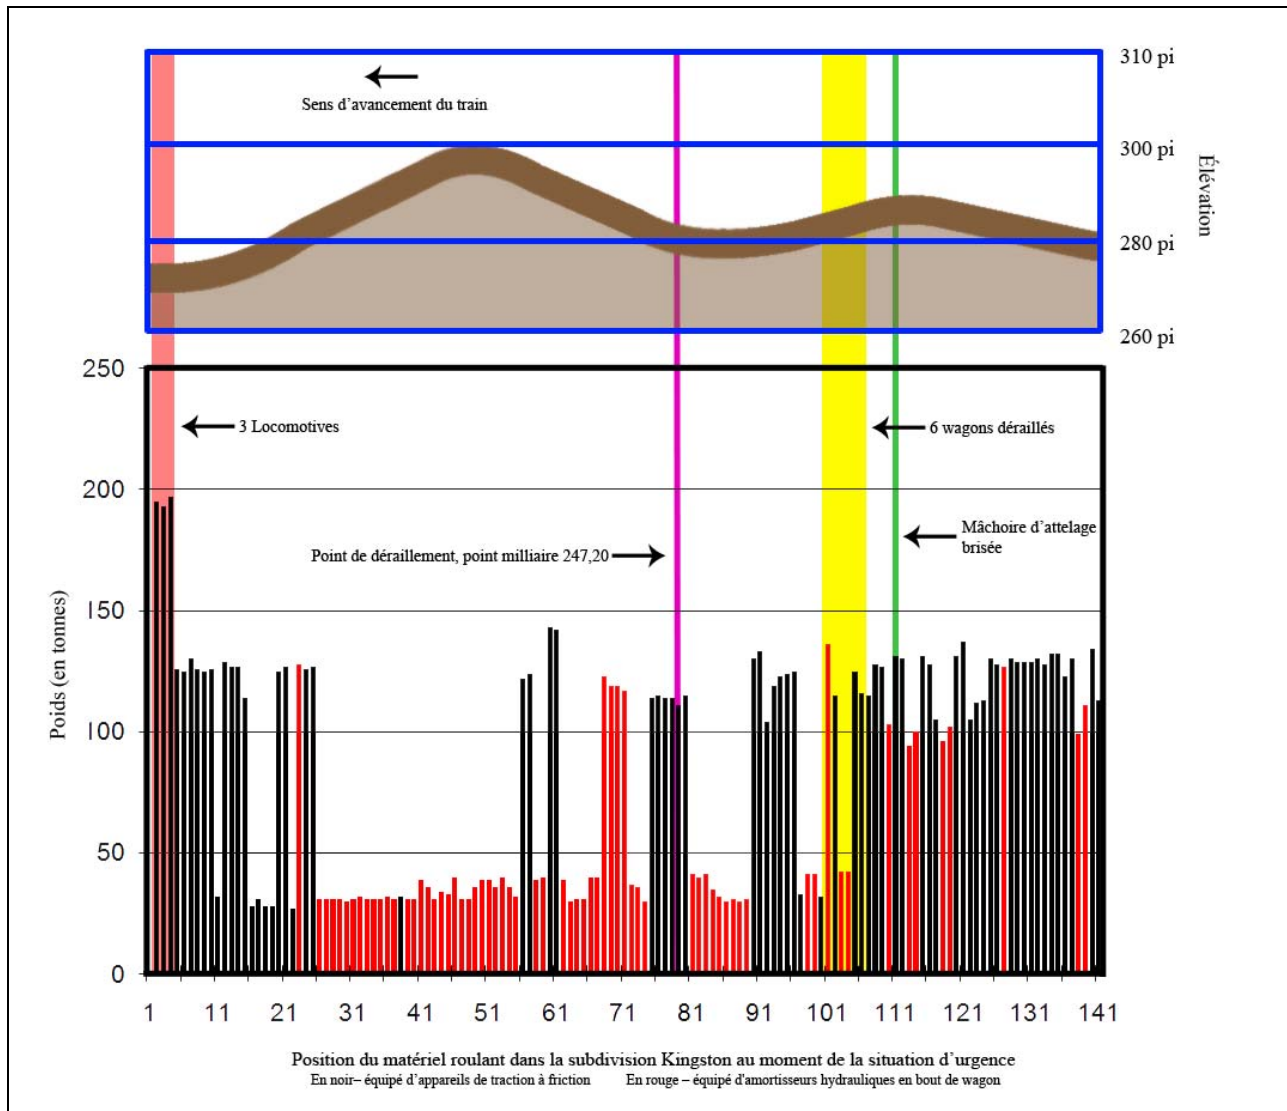
Figure 3. Profil du tonnage du train en relation avec l'élévation de la voie et le point de déraillement

On voit à la figure 3 un profil du tonnage du train, en relation avec l'élévation de la voie et le point de déraillement.

La composition et la longueur des trains ont une incidence sur l'importance des forces s'exerçant sur les trains. Quand on forme un train en plaçant des wagons légers en tête du train et des wagons lourds à la queue, la tête du train ralentit plus rapidement que la partie arrière, surtout si le frein direct de locomotive demeure serré. Emportés par leur élan, les wagons plus lourds de la queue exercent une poussée sur les wagons de tête qui ralentissent, et génèrent ainsi des forces considérables de compression des attelages. Le jeu des attelages et les forces de compression des attelages augmentent encore davantage quand le train est long et quand il est composé en partie de wagons équipés d'amortisseurs hydrauliques en bout de wagon à bras longs. Le risque de déraillement augmente encore plus quand des wagons longs et vides sont attelés à des wagons courts chargés (combinaison de wagons longs et de wagons courts). Toutes ces caractéristiques étaient réunies lors de l'événement. Même si l'on avait respecté les exigences du CN et celles de la réglementation au moment de former le train, on n'a pas configuré le train de manière à gérer efficacement les forces s'exerçant sur le train.

L'analyse au moyen du logiciel TOES a permis de déterminer que les forces maximales de compression des attelages ont été de 1895 kips dans le train en cause dans l'événement. Si l'on avait repris la composition du train en plaçant en tête du train le bloc de wagons chargés (du 108^e wagon au 137^e wagon) qui avait été placé à la queue du train, une séparation du train entre le 107^e wagon et le 108^e wagon n'aurait pas fait en sorte que les deux portions du train reviennent en contact l'une contre l'autre. Dans ce scénario, on a aussi déterminé que les forces maximales de compression des attelages ont été de 219 kips. Si l'on avait refait la composition du train, en plaçant en tête du train le bloc de wagons chargés qui avait été placé en queue de train, la force maximale de compression des attelages aurait diminué d'environ 88 %.
