Transportation Safety Board
of Canada

RAPPORT D'ENQUÊTE AÉRONAUTIQUE

A05C0153

PERTE D'ESPACEMENT

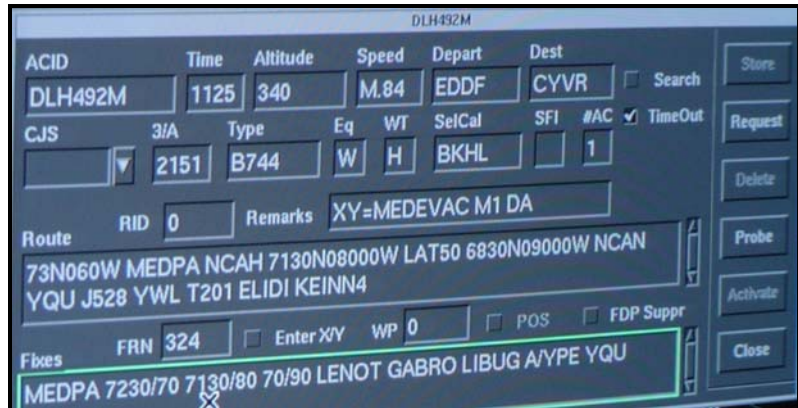
Figure 1. Fenêtre du plan de vol du NSiT à 5 h 44, les champs des repères étant sélectionnés (heures selon le temps universel coordonné).

Le champ route donne au contrôleur une référence sur la route prévue au plan de vol de l'avion comme l'a déposé l'exploitant, mais le NSiT ne s'en sert pas dans ses calculs. On entre les repères en les tapant directement dans le champ des repères ou en entrant un numéro de référence de repères (FRN) dans le champ FRN. Chaque FRN est un numéro de trois chiffres associé à des repères prédéterminés qui définissent une route donnée. Lorsqu'on inscrit un FRN, le champ repères est rempli automatiquement des repères prédéterminés associés à ce FRN. Le NSiT ne vérifie pas automatiquement que les repères du champ repères correspondent à la route dans le champ route (conformité de route); le contrôleur doit plutôt vérifier manuellement cette correspondance.

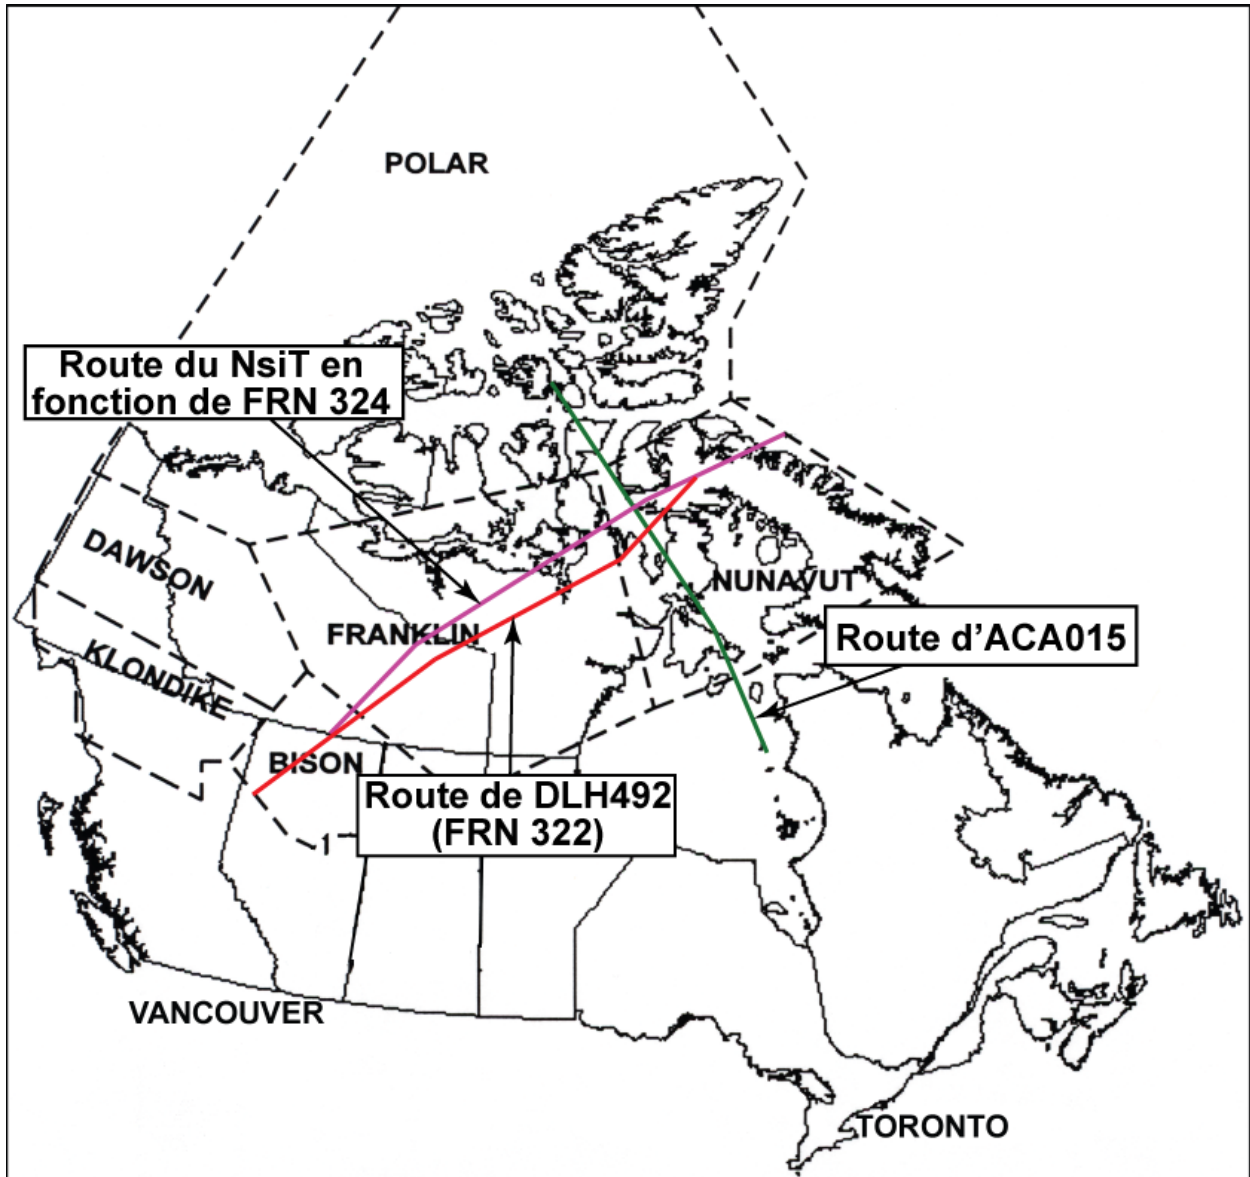
Annexe A – Limites des secteurs et routes des avions sur l'écran d'affichage de situation du système d'affichage de l'espace aérien du Nord (NSiT)

La route d'ACA015 a croisé la route déterminée par FRN 324 sur le NSiT pour DLH492 à 7018N 8819W; il s'agit de la position de croisement des routes sur laquelle se sont fondées les recherches de conflit du NSiT pour ACA015 et DLH492. En fait, la route d'ACA015 a croisé la route réelle de DLH492 (FRN 322) à 6925N 8725W (voir l'annexe B). Des calculs ont par la suite permis de déterminer que DLH492 avait franchi cette position 10 minutes plus tard, à 11 h 24. L'espacement requis, avant et après le croisement, était de 15 minutes.

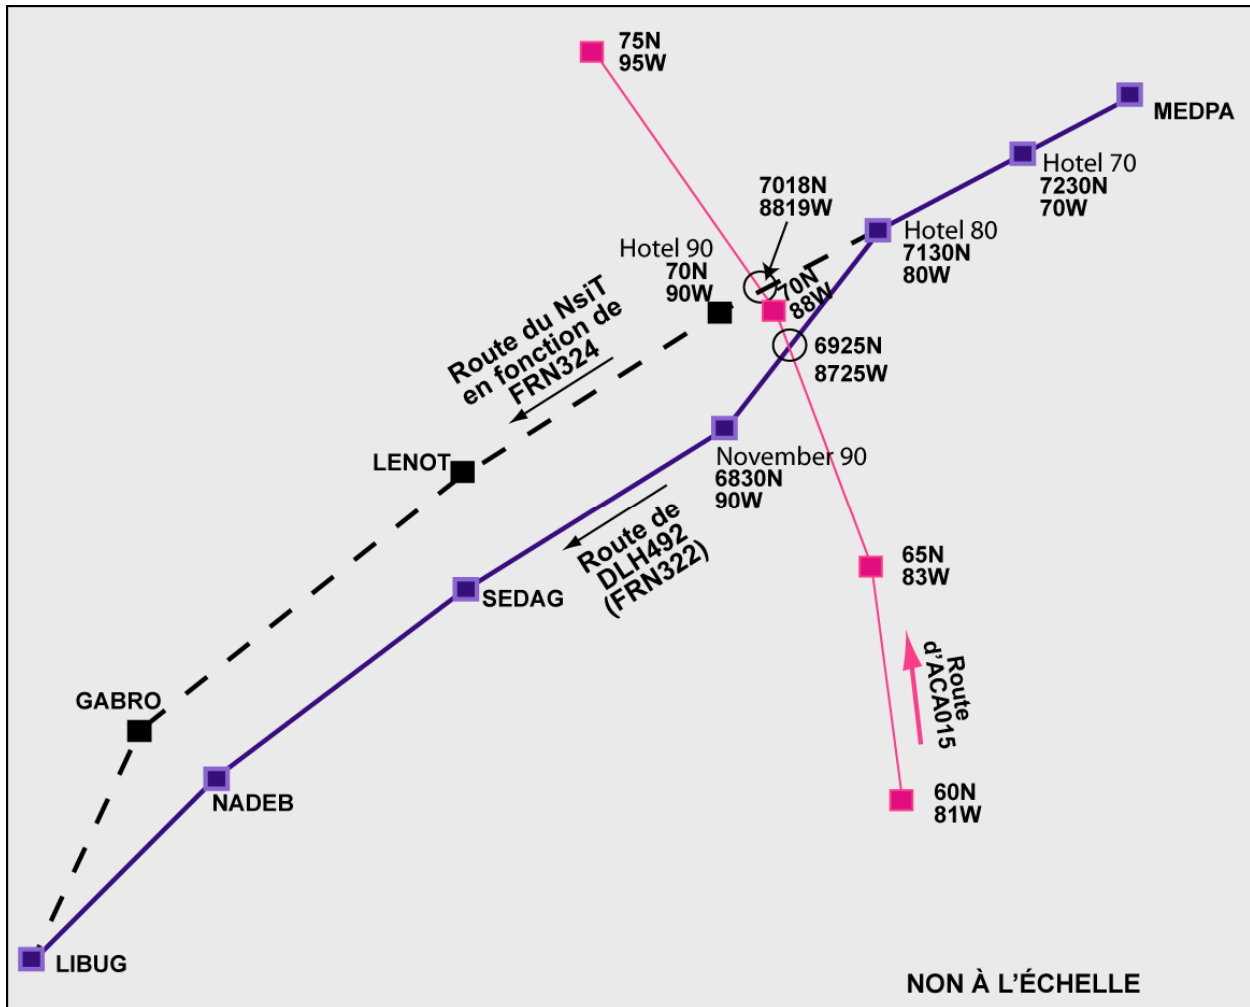
Annexe B – Avions et routes selon l'écran d'affichage de situation du système d'affichage de l'espace aérien du Nord (NsiT)

⁵ La route de DLH492 prévue au plan de vol était MEDPA NCAH 7130N08000W LAT50 6830N09000W NCAN YQU. Les repères MEDPA, 7230N 70W, 7130N 80W, 6830N 90W, SEDAG, NADEB, LIBUG correspondent à cette route, et ils ont été associés au FRN 322 (voir l'annexe B).

⁸ Les repères associés au FRN 324 étaient MEDPA, 7230N 70W, 7130N 80W, 70N 90W, LENOT, GABRO, LIBUG (voir l'annexe B).

⁹ La route d'ACA015 prévue au plan de vol était 60N 81W, 65N 83W, 70N 88W, 75N 95W (voir l'annexe B).

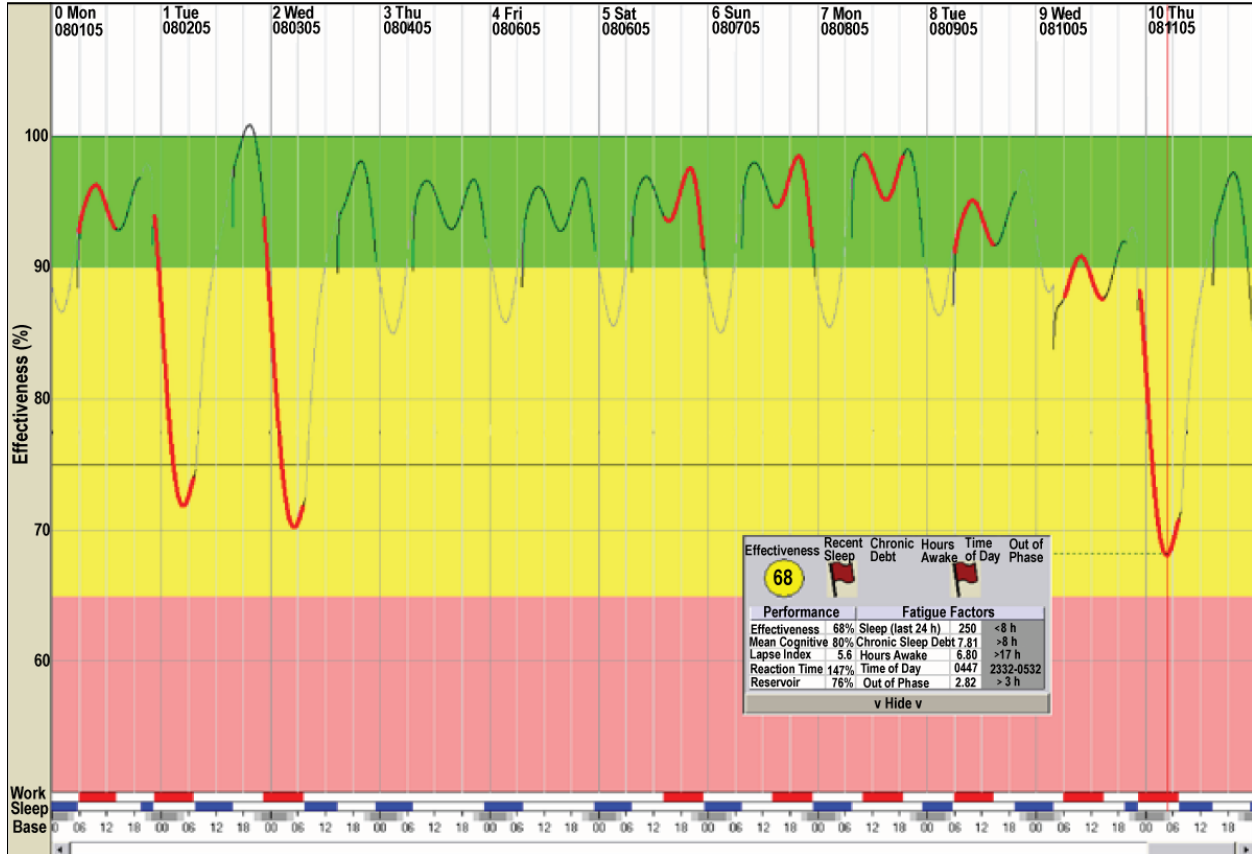
Annexe C – Graphique d'efficacité de l'outil de confection des horaires en vue d'éviter la fatigue (FAST)

Les horaires des contrôleurs ont été analysés en partie au moyen de l'outil d'établissement des horaires en vue d'éviter la fatigue (FAST)¹⁷. FAST est un logiciel d'aide à la décision, conçu pour évaluer et prévoir les modifications de rendement induites par la limitation du sommeil et l'heure du jour. Aucun logiciel de planification, y compris FAST, ne peut prédire la fatigue ou les erreurs induites par la fatigue dans tous les cas pour tous les individus. L'outil peut seulement prévoir les effets du sommeil et des rythmes circadiens sur le rendement, mais il ne peut tenir compte d'autres facteurs qui influencent le rendement, comme la formation, l'expérience, le stress, la maladie ou toute gamme de variables hormis la fatigue qui sont connues comme influençant le rendement. La fatigue peut être le résultat de facteurs autres qu'une limitation de sommeil ou qu'une perturbation du cycle circadien. Par exemple, la fatigue

L'analyse des horaires des contrôleurs au moyen du logiciel FAST (outil de confection des horaires visant à éviter la fatigue) a révélé que le quart décalé en sens antihoraire utilisé au sein de la sous-unité de l'espace aérien supérieur du Nord peut causer une fatigue importante et un
