RAPPORT D'ENQUÊTE AÉRONAUTIQUE A09P0397

**PERTE DE MAÎTRISE ET COLLISION AVEC UN PLAN D'EAU
DU BEAVER DE HAVILLAND DHC-2 MK 1 C-GTMC
EXPLOITÉ PAR SEAIR SEAPLANES LTD.
À LYALL HARBOUR, ÎLE DE SATURNA
(COLOMBIE-BRITANNIQUE)
LE 29 NOVEMBRE 2009**

Rapport d'enquête aéronautique

Rapport numéro A09P0397

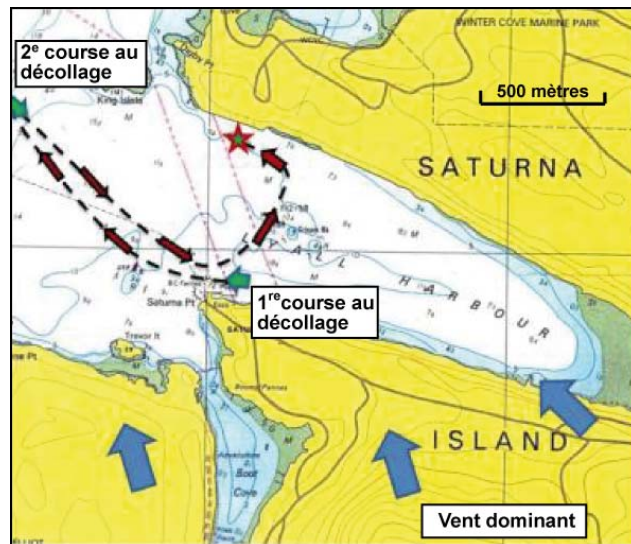
Figure 1. Lyall Harbour avec trajectoire de vol et vents

Les pilotes d'hydravion décollent généralement de Lyall Harbour dans une direction ouest à nord-ouest, une trajectoire de vol qui est libre de tout obstacle et présente une route plus favorable vers Vancouver. Après une tentative manquée de décollage vent arrière en direction nord-ouest, le pilote a tourné l'hydravion face au vent puis a décollé en direction de Lyall Harbour (voir la figure 1).

Dans un premier temps, au décollage, l'hydravion a pris de l'altitude et le pilote a utilisé la puissance de montée. La position des volets est restée inchangée après le décollage. Alors que l'hydravion entrait dans le port, sa vitesse ascensionnelle a baissé et l'appareil est resté à une altitude inférieure à celle du relief avoisinant. Le pilote s'efforçait d'atteindre l'angle optimal de montée pour franchir le relief ascendant et son regard était tourné vers l'extérieur. Le vent poussant l'aéronef vers la crête nord, le pilote a exécuté un virage à gauche (vent arrière) afin de sortir du port.

Pendant le virage, l'aile gauche s'est rabattue, l'appareil a piqué du nez et le pilote a appliqué la puissance maximale. Cependant, l'aéronef est descendu rapidement. À aucun moment pendant le décollage ou la perte de contrôle, l'avertisseur de décrochage ou le voyant d'alarme⁷ n'ont été remarqués. Juste avant que l'avion percute la surface de l'eau, le pilote avait réussi à ramener les ailes à l'horizontale et à établir une légère assiette en cabré. Malgré tout, la vitesse verticale de descente de l'hydravion est restée élevée. Au contact de l'eau, les flotteurs se sont repliés vers le haut, heurtant les ailes et l'hélice. Le siège du pilote s'est brisé et a libéré ce dernier, ce qui a sans doute contribué à la gravité de ses blessures et nuit à sa capacité d'aider les passagers.

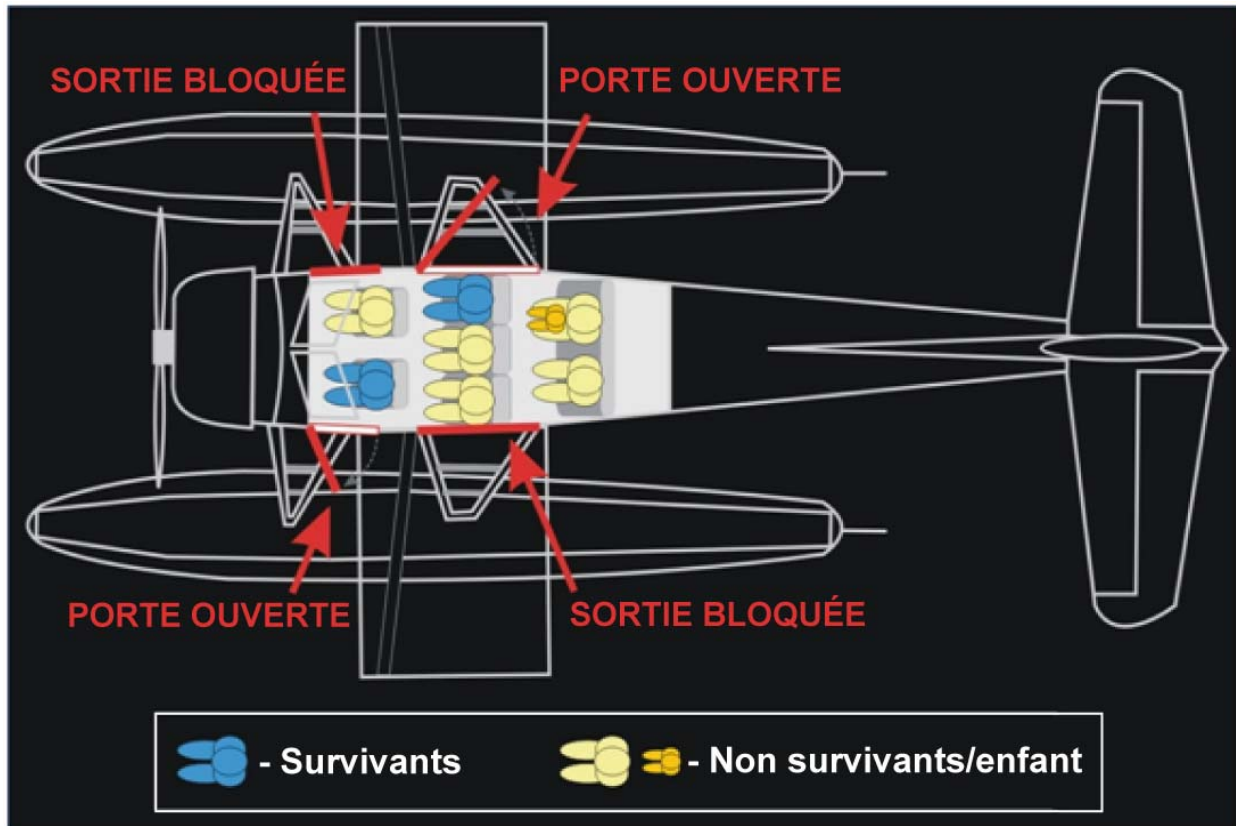
Figure 2. Emplacement des sièges et des points de sortie

La force de l'impact a déformé le fuselage, ce qui a eu pour conséquence de coincer la porte gauche de la cabine par où se font habituellement l'embarquement et le débarquement des passagers. Il a fallu forcer pour ouvrir la porte droite du poste de pilotage.

La ceinture de sécurité de 4 des passagers adultes était détachée. Ils n'ont pas pu sortir de l'hydravion et se sont noyés. La figure 2 montre l'emplacement des sièges, les portes qui étaient ouvertes ainsi que celles qui étaient bloquées.

Les flotteurs et le fuselage ont absorbé une grande partie de la force de l'impact. La force d'accélération subie par les occupants de l'hydravion variait en fonction de la force exercée sur le fuselage à l'endroit où ils se trouvaient. La force d'impact était considérée comme survivable. Il n'en reste pas moins que 6 passagers sont décédés et que seuls le pilote et 1 passager ont survécu à l'accident.

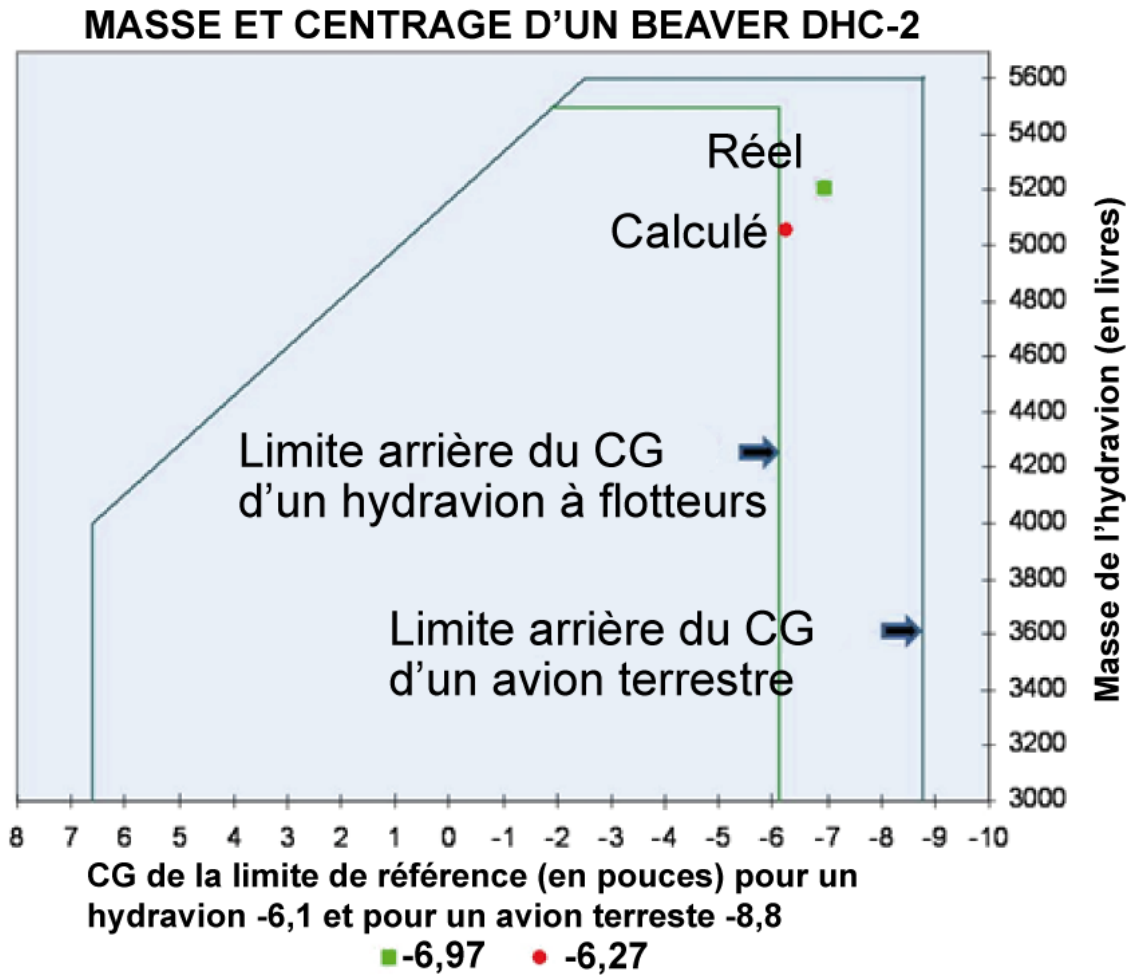
Annexe A – Graphique de masse et centrage

Se servant des mêmes données, les enquêteurs du BST ont calculé que le centre de gravité était à - 6,27 pouces (indiqué en rouge dans l'annexe A). Les bagages, une fois séchés, pesaient 214 livres⁶. Au moment du décollage, la masse réelle de l'aéronef était donc de 5204 livres, soit 296 livres en dessous de la masse brute maximale au décollage, et le centre de gravité se situait à - 6,97 pouces (soit 0,87 pouce en arrière de la limite arrière de la plage de centrage indiquée en vert dans l'annexe A).
