RAPPORT D'ENQUÊTE AÉRONAUTIQUE

A10F0012

SORTIE DE PISTE

**DU AIRBUS A320-232 C-FRAA
EXPLOITÉ PAR SKYSERVICE AIRLINES INC.
À VARADERO (CUBA)
LE 31 JANVIER 2010**

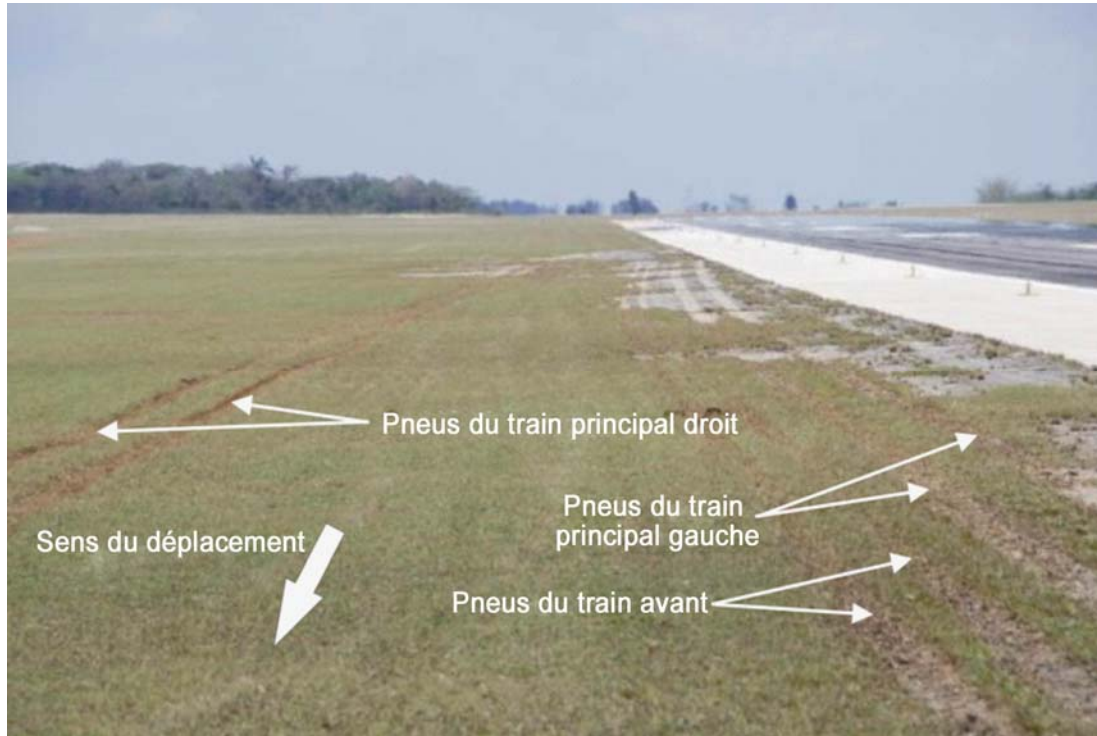
Par la suite, l'avion a roulé parallèlement à la piste selon un angle de crabe de 10° vers la gauche sur une distance d'environ 1745 pieds. Pendant ce temps, les moteurs sont passés en mode d'inversion de poussée. À environ 4300 pieds du seuil et alors qu'il roulait à une vitesse de 40 nœuds, l'avion est retourné sur la piste (voir la photo 1).

Photo 1. Traces laissées par les pneus à l'extérieur de la piste

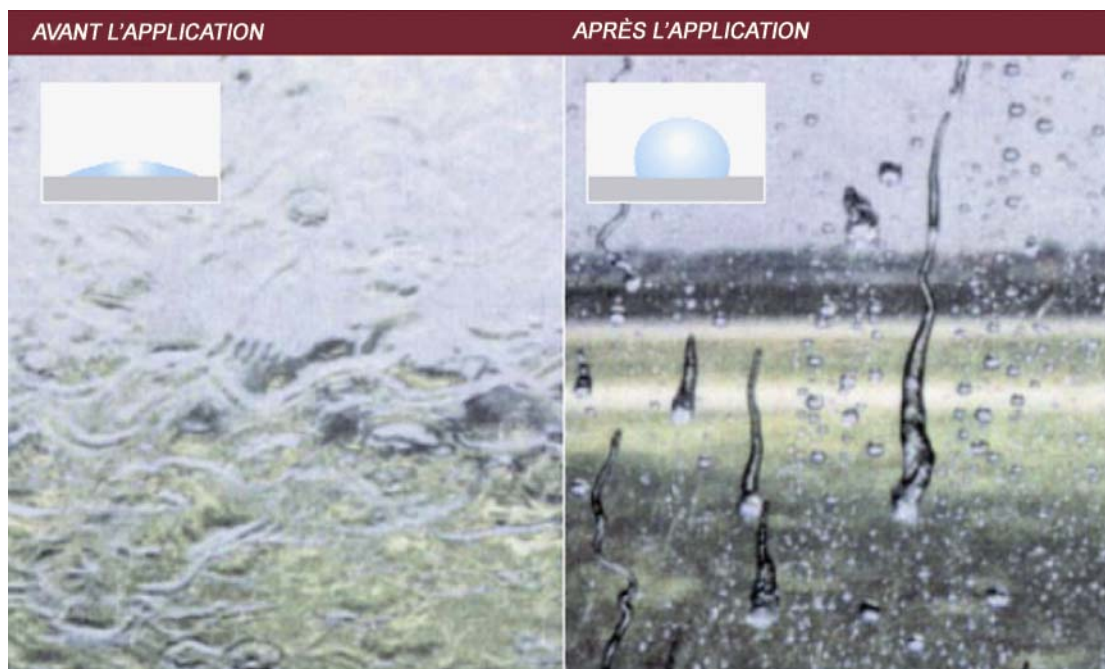
Tous les avions d'Airbus sont pourvus d'un circuit chasse-pluie. Lorsqu'il y a de fortes pluies, l'équipage de conduite met le circuit en marche en appuyant sur un bouton du tableau plafond. Le circuit distribue une quantité déterminée de chasse-pluie qui est répartie de manière égale sur la surface externe du pare-brise. Le chasse-pluie agit rapidement et longtemps sans laisser de résidu et sans créer de distorsion, et il rétablit la visibilité en l'espace de quelques secondes. La tension superficielle du pare-brise, qui est modifiée temporairement, jumelée à l'écoulement de l'air, empêche l'adhérence des gouttes d'eau au pare-brise (voir la photo 2).

Photo 2. Effet du chasse-pluie au point de contact entre les gouttes d'eau et le pare-brise⁶.

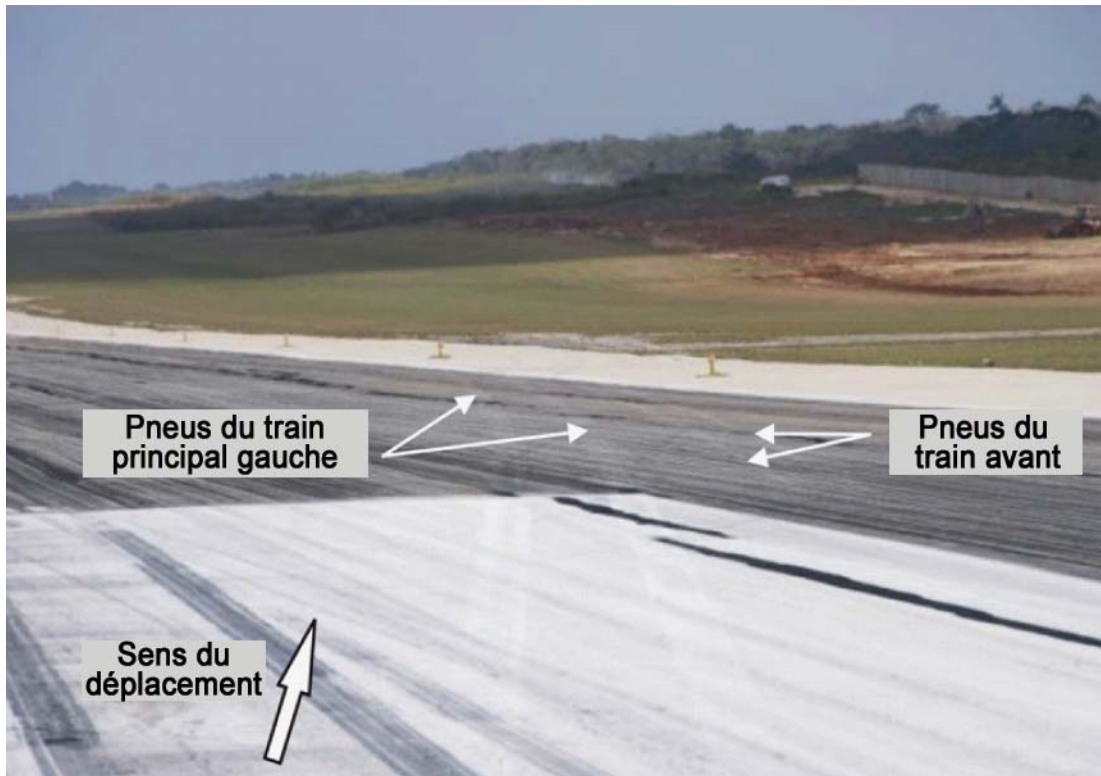
Les photos de la piste prises après l'incident montrent des traces de roulement blanches situées près du point d'atterrissage de l'avion qui semblent avoir été chauffées à la vapeur (voir la photo 3).

Photo 3. Traces de roulement sur la piste

Bien que les pneus n'affichaient aucune trace de dévulcanisation du caoutchouc dû à l'aquaplanage, les sillons blancs laissés par les pneus indiquent un frottement causé par une forme d'aquaplanage. Au moment où l'avion a touché le sol en virant vers la droite, la combinaison du momentum, de la faiblesse des forces de virage des pneus entraînée par la contamination de la piste, et d'une forme d'aquaplanage a amené l'avion à glisser et à quitter la piste.
