RAPPORT D'ENQUÊTE AÉRONAUTIQUE A10W0038

PERTE D'ESPACEMENT

NAV CANADA
CENTRE DE CONTRÔLE RÉGIONAL D'EDMONTON / TOUR DE
YELLOWKNIFE
YELLOWKNIFE (TERRITOIRES DU NORD-OUEST)
LE 1^{ER} MARS 2010

Numéro de rapport A10W0038

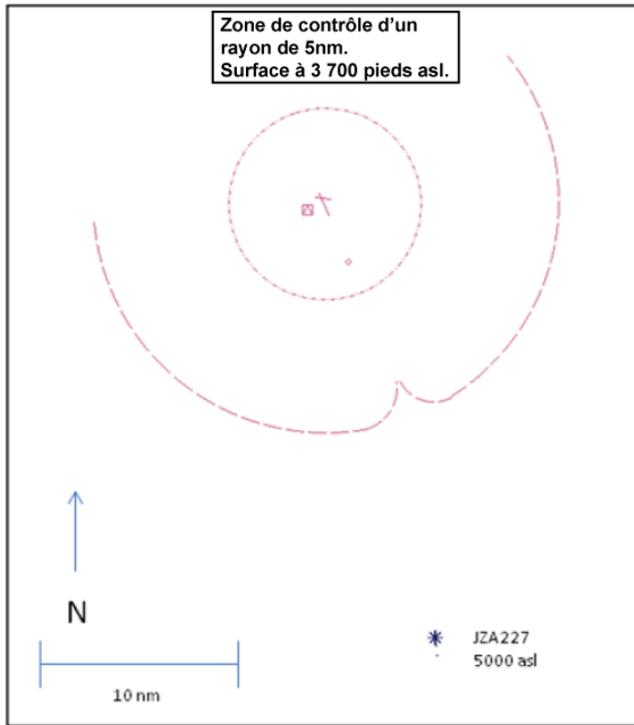
Figure 1. À 17 h 55 min 46 s, JZA227 est autorisé à effectuer une approche ILS sur la piste 33.

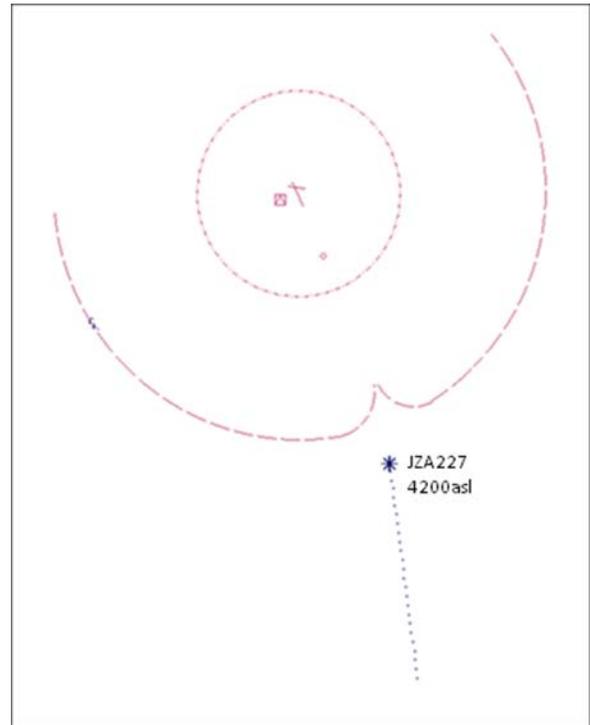
Figure 2. Position de JZA227 quand PLR510 est autorisé à décoller de la piste 15 à 17 h 57 min 39 s.

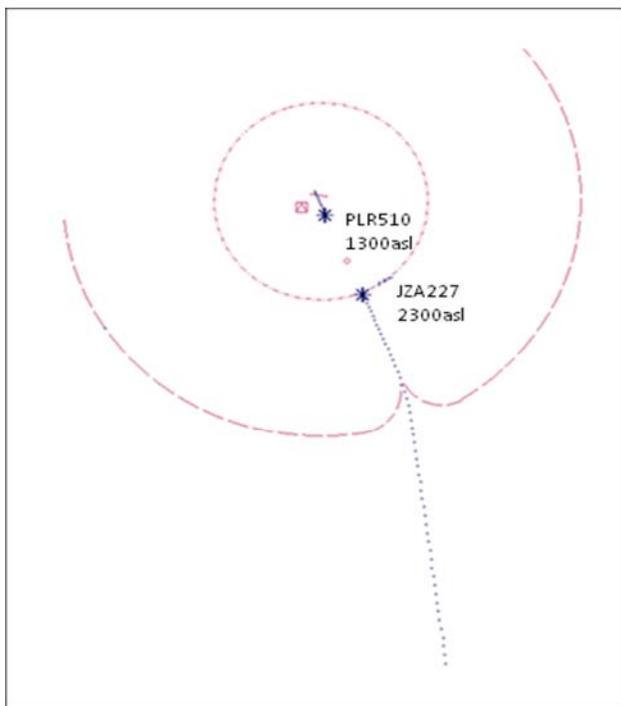
Figure 3. À 17 h 59 min 55 s, PLR510 appelle la tour de Yellowknife alors qu'il est dans un virage. Il y a un espacement horizontal de 4 nm et vertical de 1 000 pieds entre les aéronefs.

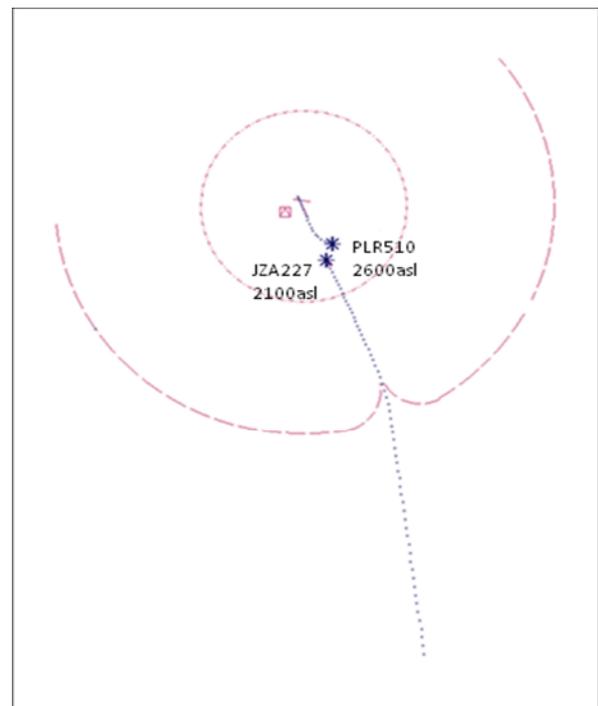
À 17 h 59 min 13 s, le contrôleur de l'aéroport de Yellowknife a communiqué avec JZA227, lui ordonnant de se mettre en palier à 2500 pieds asl, alors qu'il avait déjà passé 3000 pieds asl. JZA227 a répondu qu'il volait alors à 2300 pieds asl et a demandé s'il devait grimper à 2500 pieds asl. L'espacement était alors d'environ 1400 pieds verticalement et 5,6 nm latéralement, en diminuant. Le contrôleur de l'aéroport de Yellowknife a confirmé que, s'il le pouvait, JZA227 devait revenir à 2500 pieds asl. À 17 h 59 min 55 s, PLR510 a informé la tour qu'il était en train de virer et la tour lui a ordonné de se mettre en palier à sa présente altitude de 1300 pieds asl. JZA227 se trouvait à 2300 pieds asl et l'espacement latéral était d'environ 4,7 nm. À 18 h 00 min 05 s, PLR510 a communiqué avec le secteur de Yellowknife pour l'informer qu'il grimpait à 2400 pieds asl. À ce moment-là, JZA227 volait à 2100 pieds asl et l'espacement latéral était de 3,5 nm. À 18 h 00 min 40 s, les deux aéronefs suivaient des routes divergentes lorsqu'ils sont passés l'un près de l'autre avec un espacement horizontal de 0,8 nm et vertical de 500 pieds (voir l'Annexe B – Vue en plan de la convergence des aéronefs). Alors que le conflit se développait, aucune information sur le trafic n'a été transmise à l'un ou l'autre aéronef.

Figure 4. À 18 h 00 min 40 s, PLR510 et JZA227 sont à leur plus faible espacement, soit de 0,8 nm et 500 pieds.
