RAPPORT D'ENQUÊTE AÉRONAUTIQUE
A10W0040

INCURSION SUR PISTE

METTANT EN CAUSE NAV CANADA
À L'AÉROPORT INTERNATIONAL DE CALGARY (ALBERTA)
LE 2 MARS 2010

Rapport numéro A10W0040

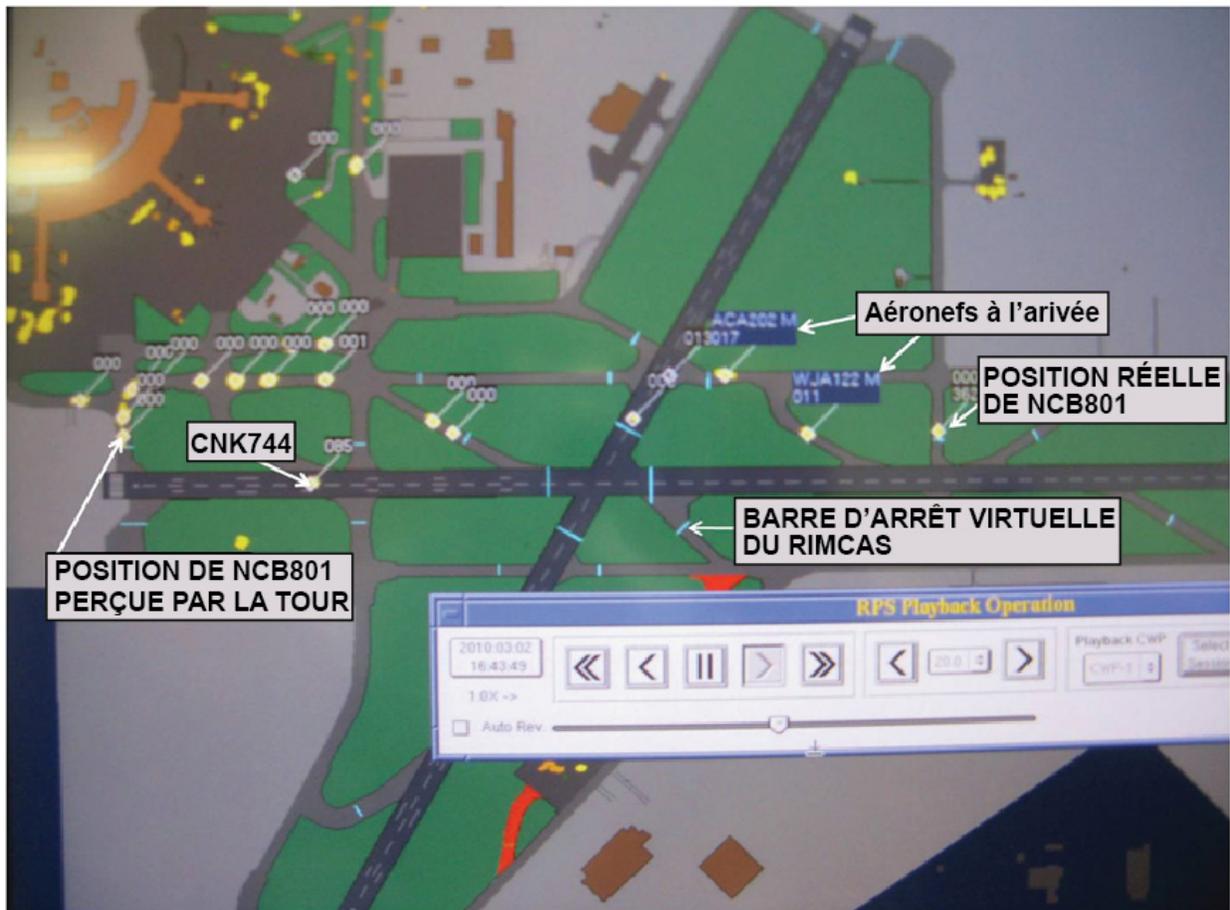
Annexe C – Affichage ASDE à 9 h 43 min 49 s

4. L'affichage ASDE n'indiquait pas les étiquettes d'identification des aéronefs au départ, ce qui a continué à faire croire par erreur au contrôleur que NCB801 se trouvait au seuil de la piste plutôt que sur la voie de circulation U.

Seuls les aéronefs à l'arrivée sont munis d'étiquettes qui précisent leurs données de vol, ce qui est rendu possible parce que le radar de surveillance secondaire a établi la corrélation entre la cible et le transpondeur de l'aéronef en mode « C » ou en mode « S ».

Le nombre à 3 chiffres de l'étiquette noire de la cible ASDE représente la vitesse sol.

On ignore la signification de l'inscription « 362 » reliée à NCB801.
