# RAPPORT D'ENQUÊTE AÉRONAUTIQUE

## A10A0085

**DU CESSNA 414A C-GENG**

**À 13 nm À L'EST-NORD-EST DE SYDNEY (NOUVELLE-ÉCOSSE)**

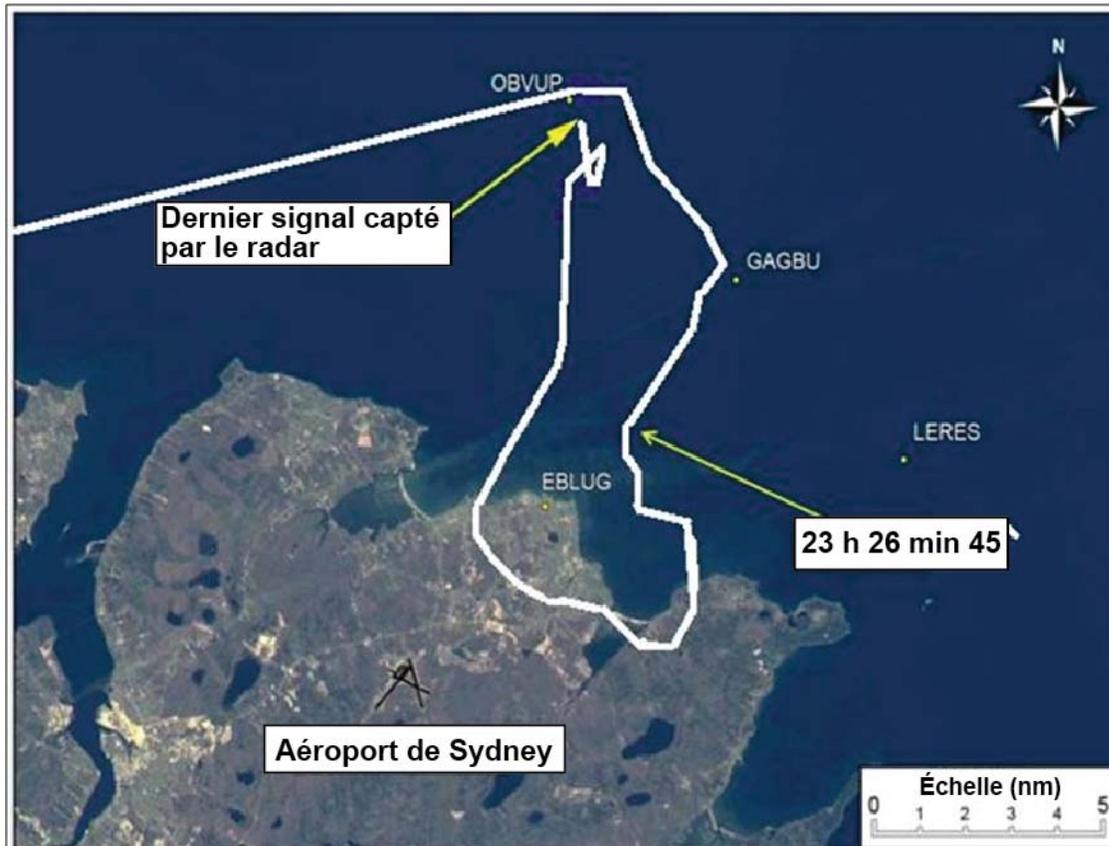
Après que l'avion a viré à gauche, la trajectoire de vol est devenue erratique (voir la figure 1). L'avion a changé de cap à plusieurs reprises et connu des écarts d'altitude atteignant 500 pieds, ce qui correspond à un pilotage manuel (peut-être pendant que l'on reprogrammait le GPS). Durant cette période, la vitesse indiquée n'a pas changé de manière importante. La trajectoire de vol erratique a continué pendant plus de 4 minutes au cours desquelles les communications radio ont été maintenues avec l'ACC de Moncton et la radio de Charlottetown<sup>5</sup>.
