RAPPORT D'ENQUÊTE AÉRONAUTIQUE

A10C0104

QUANTITÉ DE CARBURANT INSUFFISANTE

DU DEHAVILLAND DHC-8-102 C-GWPS
À WINNIPEG (MANITOBA)
LE 29 JUIN 2010

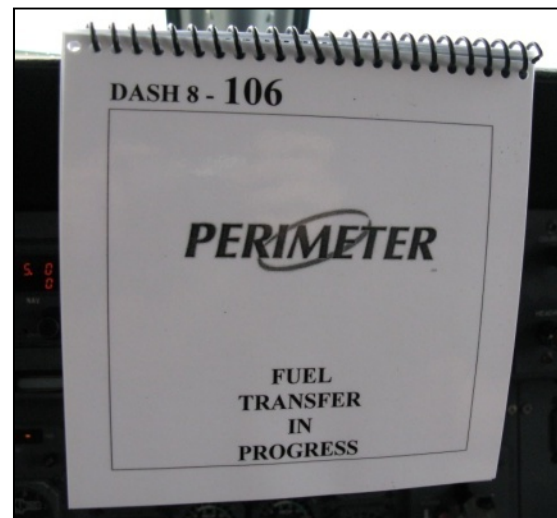
Photo 1. Fiche de transfert de carburant

L'équipage a placé la fiche de transfert carburant³ (voir la photo 1) sur l'auvent du tableau de bord comme rappel des deux vérifications reportées sur la liste qu'il allait devoir effectuer avant de faire démarrer les moteurs. Par la suite, il a ouvert la trappe d'évacuation du poste de pilotage en position d'aération et la fiche de transfert carburant a également servi de rappel pour fermer la trappe.

4. Les pilotes de PAG107 ont ensuite ouvert la trappe d'évacuation du poste de pilotage pour aérer, et ils ont utilisé la fiche de transfert de carburant pour leur rappeler de fermer la trappe avant de démarrer les moteurs. Ainsi, la fiche a servi de rappel pour deux tâches n'ayant aucun lien entre elles, la vérification de la quantité de carburant et la trappe ouverte.

6. L'équipage a par la suite fermé la trappe d'évacuation du poste de pilotage et enlevé la fiche de transfert de carburant qui était sur l'auvent du tableau de bord. Les deux pilotes ont oublié que la fiche de transfert de carburant devait leur rappeler que la vérification de la quantité de carburant avait été reportée. La quantité de carburant n'a pas été vérifiée et l'avion a décollé avec une quantité insuffisante de carburant.
