RAPPORT D'ENQUÊTE AÉRONAUTIQUE A10C0123

PERTE DE PUISSANCE DE MOTEUR - ATTERISSAGE FORCÉ

**DE L'AERO COMMANDER 500S N5800H
À RANKIN INLET (NUNAVUT)
LE 18 JUILLET 2010**

Numéro du rapport A10C0123

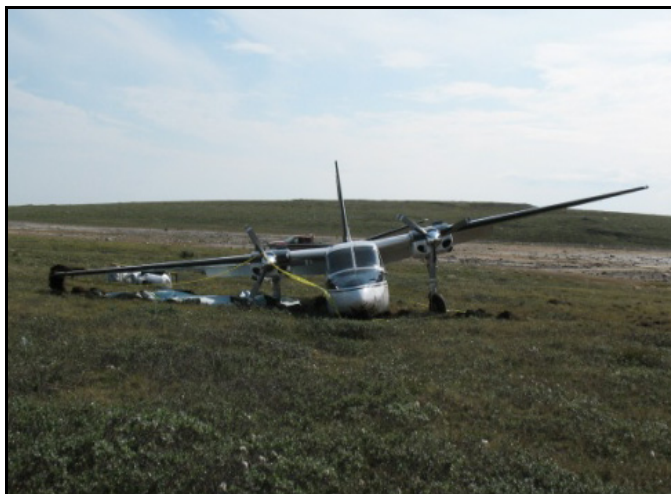
Quand l'aéronef s'est immobilisé à la suite de l'atterrissage forcé, le piston oléopneumatique du train d'atterrissage droit n'a pas résisté à la surcharge et l'aile droite s'est affaissée. L'aéronef s'est immobilisé à l'endroit et l'aile droite était abaissée (voir la photo 1). Les débris étaient repartis sur une distance d'environ 270 pieds. Les premiers intervenants arrivés sur la scène ont placé des toiles sous l'aile droite pour absorber le carburant qui s'échappait des conduites de mise à l'air libre de carburant.

Photo 1. Lieu de l'accident.

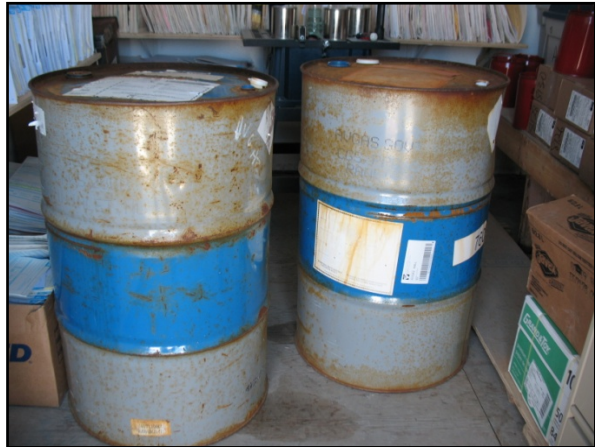
Photo 2. Premier et deuxième barils de 45 gallons

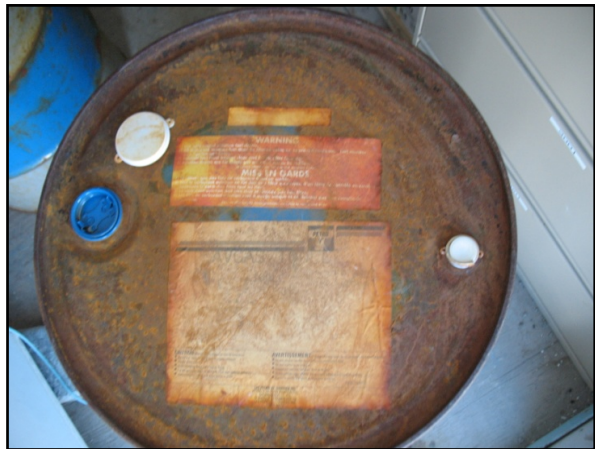
Photo 3. Premier baril montrant les sceaux de plastique sur les bouchons de bonde

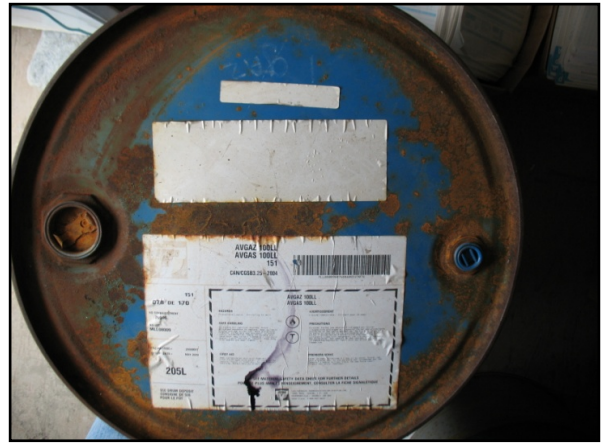
Cinq jours avant leur arrivée à Rankin Inlet, l'équipage avait commandé 2 barils de 45 gallons d'AVGAS 100LL². Après l'atterrissage à l'aéroport, le préposé à la manutention du carburant a reçu un avis lui demandant de livrer les barils d'AVGAS 100LL. Chaque baril de 45 gallons a été livré séparément par la même personne. Les 2 barils se ressemblaient (voir la photo 2). Le premier baril était identifié par une étiquette portant l'inscription 100LL AVGAS et les 2 bouchons de bonde étaient scellés par des sceaux de plastique (voir la photo 3). Le deuxième baril, ramassé par le préposé à la manutention du carburant, était à côté des barils scellés de 45 gallons d'AVGAS 100LL, qui se trouvaient sur une palette. Selon les photos prises durant le ravitaillement, le gros bouchon de bonde du deuxième baril de 45 gallons était usé et n'était pas couvert par un sceau de plastique (voir la photo 4)

Photo 4. Deuxième baril montrant les grands bouchons de bonde usés sans les sceaux de plastique. Au moment de la livraison, le sceau se trouvait sur le petit bouchon de bonde.

3. Le préposé à la manutention de carburant n'a pas remarqué que le gros bouchon de bonde du deuxième baril de 45 gallons n'était pas scellé et, par conséquent, a livré le baril contenant les solvants souillés à l'avion.

4. Les pilotes n'ont pas remarqué que le gros bouchon de bonde du deuxième baril de 45 gallons n'était pas scellé et, par conséquent, ont ravitaillé l'avion avec du carburant contaminé.

Le fournisseur a isolé les barils de 45 gallons d'AVGAS 100LL scellés des barils de solvants souillés, et a placé ces derniers à l'extrémité opposée de l'entrepôt de carburant.

Les rénovations aux installations d'entreposage sont terminées, et les installations comportent maintenant des secteurs d'entreposage désignés : les barils de solvant souillés sont séparés des barils d'AVGAS. On s'est depuis débarrassé de la majorité des barils de 45 gallons de solvants souillés. Pour ce qui reste et à l'avenir, les solvants souillés seront déversés dans un grand réservoir de 100 000 litres.
