RAPPORT D'ENQUÊTE AÉRONAUTIQUE **A10Q0162**

**IMPACT AVIAIRE LORS DU DÉCOLLAGE ET COLLISION AVEC
LE SOL**

**DU BEECHCRAFT B100, C-FSIK
EXPLOITÉ PAR MAX AVIATION INC.
À L'AÉROPORT DE MONTMAGNY (QUÉBEC)
LE 22 SEPTEMBRE 2010**

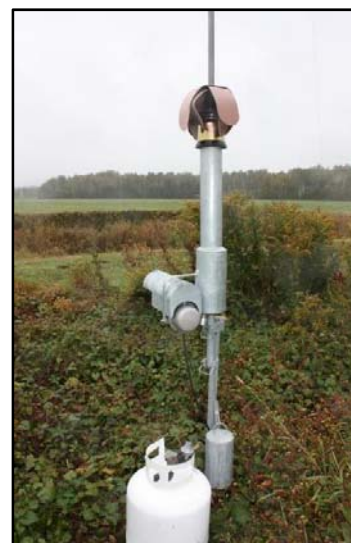
Photo 1. Canon à propane

Plusieurs mesures ont été mises en place afin de mitiger le risque, notamment l'abatage sélectif des goélands et l'utilisation d'un canon à gaz aux abords de la piste (voir photo 1). Le canon utilisé à l'aéroport de Montmagny avait été installé en juin 2010. Des défauts ont été rapportés du 27 au 31 août 2010. Bien que le fournisseur ait été contacté pour effectuer les réparations et que le canon avait été remis en fonction, ce dernier ne fonctionnait pas le jour de l'accident.

Ce type de canon conjugue un stimulus visuel et auditif pour effaroucher les oiseaux. Le canon au propane produit une impulsion pour propulser un mécanisme poussoir qui fait coulisser un disque de caoutchouc frangé le long d'un poteau monté sur un trépied. Le poussoir retombe rapidement, tandis que le disque descend plus lentement à la manière d'un parachute. Ce « leurre » imite un faucon donnant la chasse à un oiseau. Le canon serait efficace dans un rayon de 150 mètres.

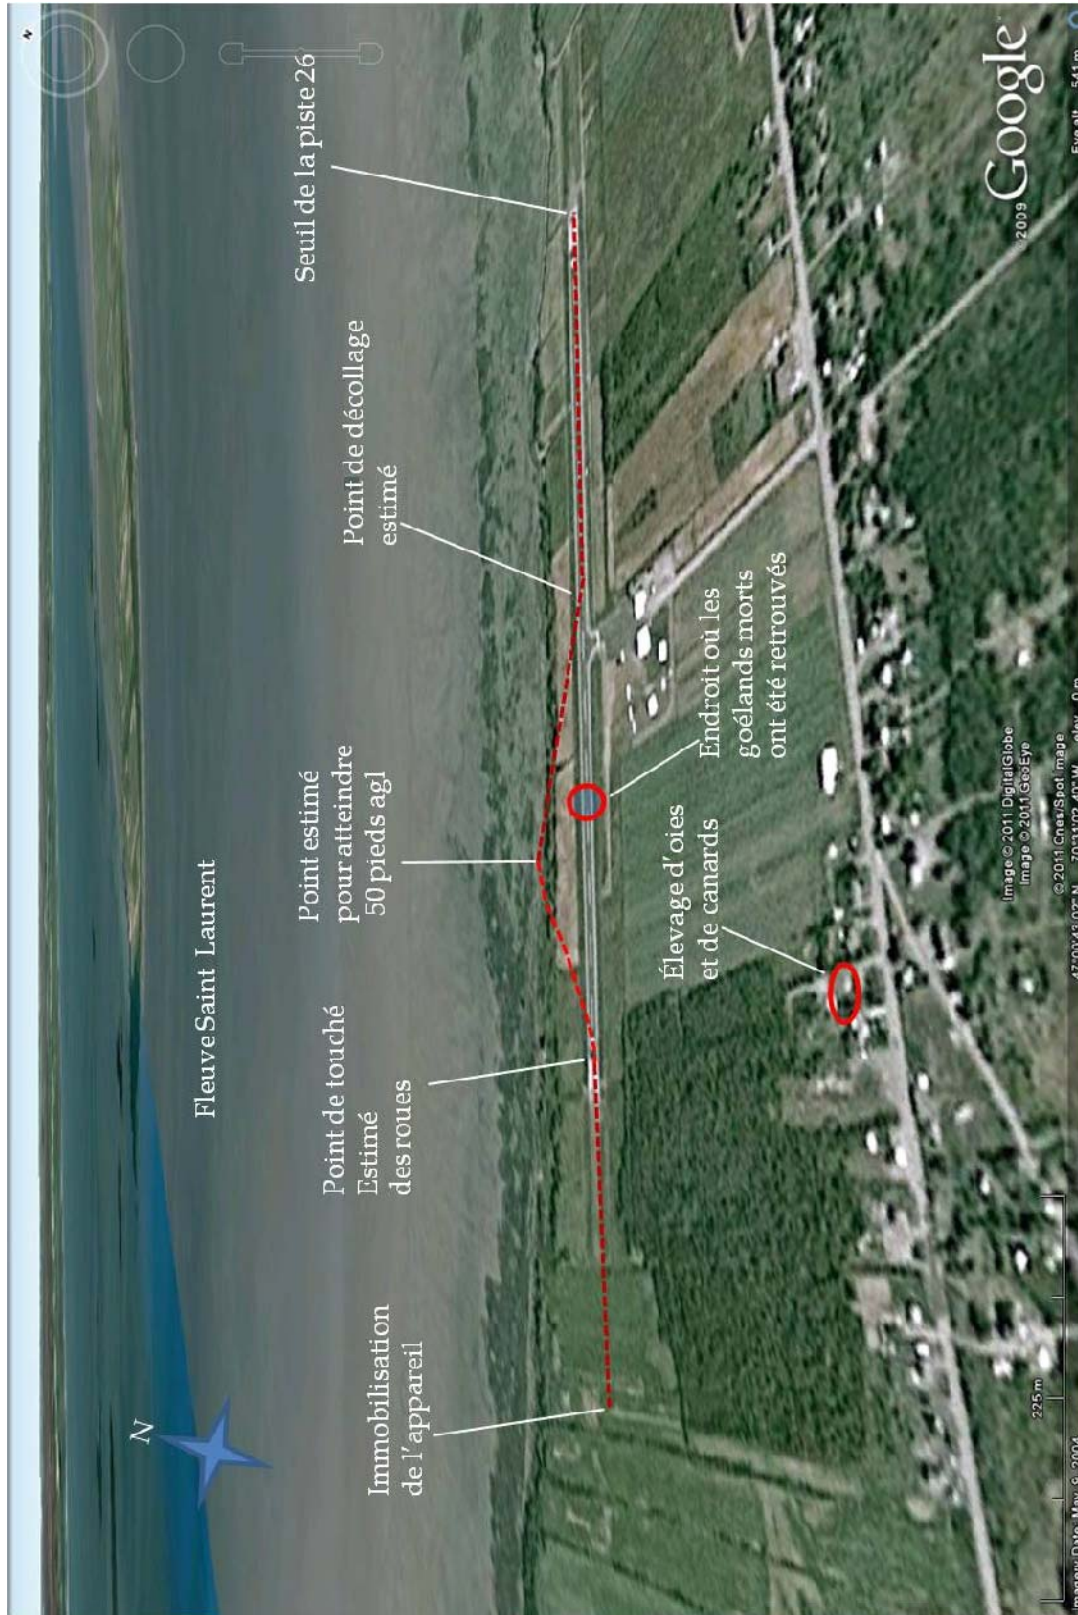
Annexe A – Profile de décollage estimé

En tenant compte de la température extérieure au moment de l'événement¹¹, la masse de l'appareil¹² et les vents au sol¹³ ainsi que l'altitude-pression¹⁴, les calculs de distances au décollage effectués à l'aide des diagrammes de performances, ont permis d'estimer le profil de décollage le jour de l'événement (voir l'annexe A).

Considérant la pente de montée sans volets et l'endroit où ont été retrouvés les oiseaux, l'impact aviaire aurait eu lieu à une hauteur de 40 pieds. Un décollage avec 30 % de volets aurait placé l'appareil 10 pieds plus haut au même point.
