**RAPPORT D'ENQUÊTE FERROVIAIRE  
R10C0016**

**DÉRAILLEMENT EN VOIE NON PRINCIPALE**

**DU TRAIN DE MARCHANDISES NUMÉRO 292-02  
EXPLOITÉ PAR LE CHEMIN DE FER CANADIEN PACIFIQUE  
AU POINT MILLIAIRE 0,0 DE LA SUBDIVISION BROOKS  
MEDICINE HAT (ALBERTA)  
LE 3 FÉVRIER 2010**

Rapport numéro R10C0016

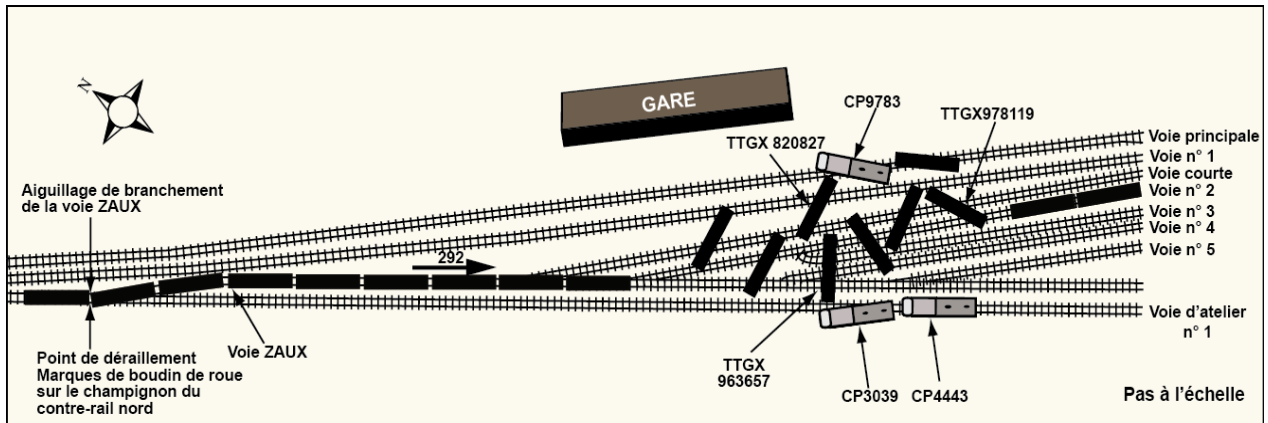
Figure 2. Diagramme du lieu de l'accident, dans le triage Medicine Hat

Pour le premier wagon, le TTGX 978119, c'est le bogie arrière qui a déraillé; tous les bogies des 6 wagons suivants ont quitté la voie. Le 16<sup>e</sup> wagon, TTGX 963657, a déraillé au sud de la voie n° 2 et a heurté et fait dérailler la locomotive de triage CP 3039, qui était stationnée sur la voie d'atelier n° 1. Sous la force de l'impact, le réservoir de carburant de la CP 3039 a été percé et a laissé fuir du carburant diesel sur le sol. Le mécanicien de la manœuvre de triage, qui se trouvait dans la cabine, n'a pas été blessé.

Le 17<sup>e</sup> wagon du train 292, TTXG 820827, a déraillé au nord de la voie n° 2 et a heurté l'avant du train 103, qui était sur la voie principale. L'impact a fait dérailler la locomotive de tête, CP 9783, et le premier wagon, un wagon porte-automobiles vide. Le réservoir de carburant de la CP 9783 a été percé et a laissé fuir du carburant diesel sur le sol. Le chef de train, qui prenait place dans la cabine de la locomotive, n'a pas été blessé.

Durant l'examen sur place, les premières marques de boudin de roue ont été relevées sur le champignon du contre-rail nord du cœur du branchement à gauche numéro 11 de 100 lb, entre la voie d'atelier n° 1 ouest et la voie ZAUX.

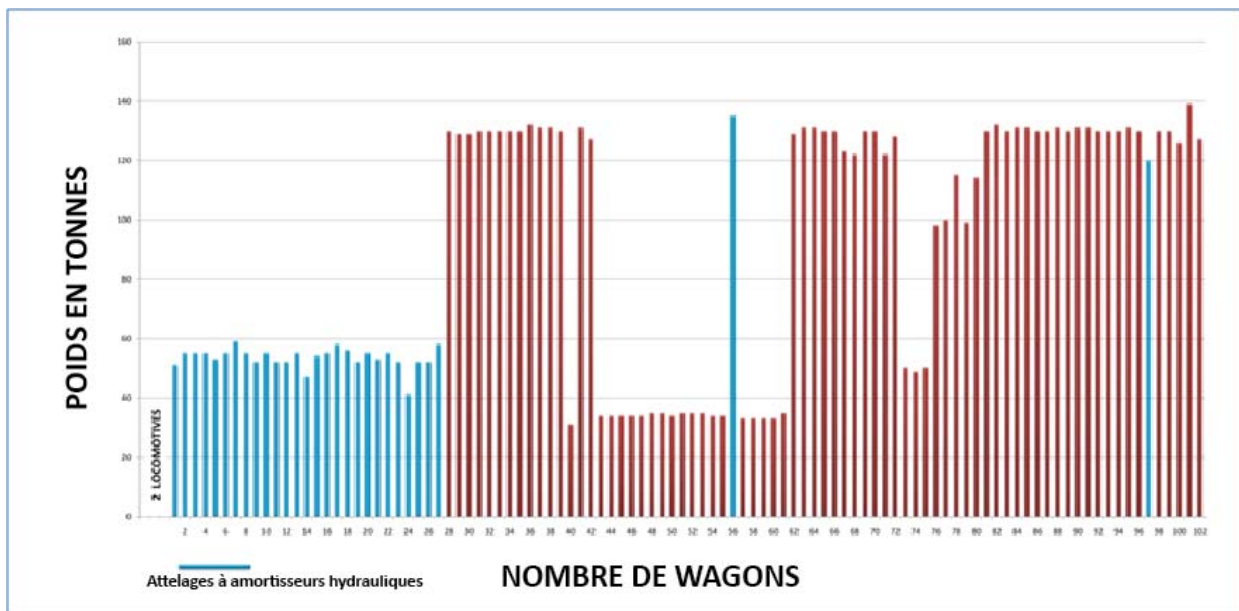
Figure 3. Profil du tonnage du train 292 (Note : chaque locomotive pèse 210 tonnes)

La partie arrière du train, mesurant 4500 pieds de longueur, était plus lourde et se trouvait sur une pente plus accentuée que la partie avant, d'une longueur de 2800 pieds. Bien que cela ne soit pas interdit par le système TrAM, le fait de placer des wagons porte-automobiles à niveaux multiples qui sont vides et relativement légers à l'avant du train et de placer des wagons plus lourds derrière eux a rendu l'avant plus vulnérable aux forces considérables de compression des attelages qui ont été générées quand on s'est servi uniquement du FR pour limiter la vitesse du train. Les forces de compression des attelages ont comprimé les organes de traction munis d'AHBW, et ont produit un effort latéral transformé considérable du fait de l'angle prononcé des attelages. Quand ils sont vides, ces wagons pèsent plus d'une fois et demie le poids d'un wagon vide conventionnel, et le système TrAM les considère comme étant des wagons chargés. S'ils avaient été placés en queue de train, derrière des wagons chargés plus lourds, le risque de déraillement aurait été moindre. Même s'il peut sembler approprié d'appliquer le seuil de 45 tonnes du système TrAM aux longs wagons vides dont les attelages ont un angle prononcé et qui ont des organes de traction munis d'AHBW, le fait de placer ces wagons devant des wagons chargés plus lourds qu'eux a pour effet d'accroître les risques de déraillement pendant des freinages intenses.

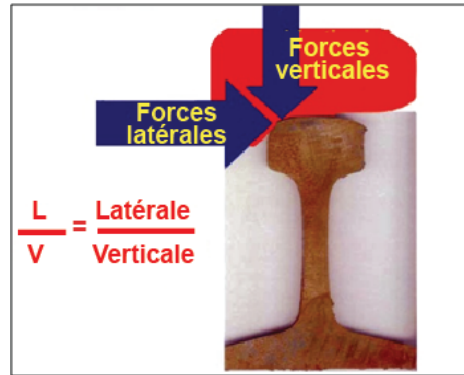
Figure 4. Forces L/V

Tous les organes de traction de wagons sont conçus pour permettre un débattement longitudinal, appelé « jeu » des attelages. Ce débattement peut devenir considérable lorsque le train est long et qu'il compte un grand nombre de wagons. Quand on freine de l'avant, le train se comprime. Les organes de traction et les dispositifs d'amortissement sont comprimés et il en résulte des forces de compression des attelages. Les forces de compression qui sont générées peuvent être considérables, surtout lorsque les wagons passent de l'état étiré à l'état comprimé, les wagons de l'arrière venant s'appuyer contre ceux qui les précèdent. Quand des forces de compression agissent sur les wagons dans une courbe, alors que les barres d'attelage forment un angle les unes par rapport aux autres, des efforts latéraux considérables peuvent être générés et exercer une pression contre le côté intérieur du rail par l'entremise des boudins des roues. Durant le freinage, on doit bien gérer le rattrapage du jeu des attelages et l'accumulation continue des forces de compression des attelages pour empêcher que le ratio forces latérales/forces verticales (ratio L/V) devienne trop élevé (voir la figure 4).

force exercée par le boudin de roue quand celui-ci s'appuie contre le rail (c'est-à-dire la force latérale). Le ratio L/V d'une roue peut être utilisé pour prédire le risque de chevauchement du rail. Lorsqu'un wagon exerce sur les rails des forces latérales élevées et des forces verticales peu élevées, il y a un risque de déraillement consécutif au chevauchement du rail. Dans des conditions normales de contact entre les boudins de roue et les rails, il y a un risque de chevauchement du rail quand le ratio L/V d'une roue est de 1,5.
