**RAPPORT D'ENQUÊTE FERROVIAIRE**  
**R10T0035**

**DÉRAILLEMENT EN VOIE PRINCIPALE**

**DU TRAIN DE MARCHANDISES NUMÉRO M36921-02**  
**DU CANADIEN NATIONAL**  
**AU POINT MILLIAIRE 92,10 DE LA SUBDIVISION KINGSTON**  
**À MORRISBURG (ONTARIO)**  
**LE 2 MARS 2010**

Rapport numéro R10T0035

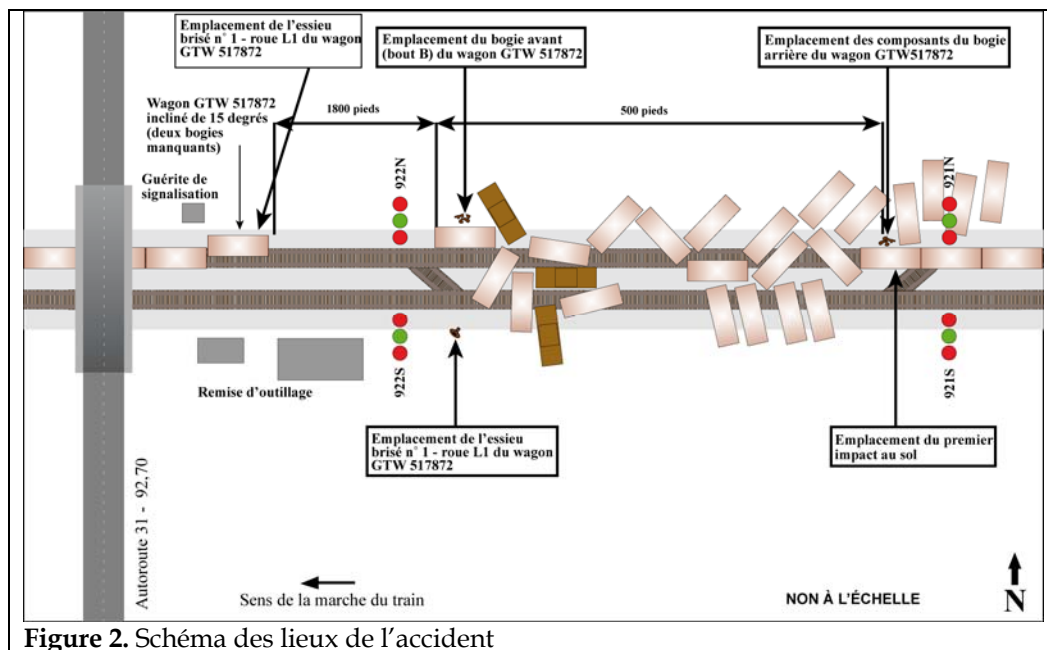
À l'extrémité est du lieu de déraillement, des marques d'impact ont été observées sur les traverses de la voie nord, en direction ouest à partir de la liaison est. Le bogie arrière du bout A du wagon GTW 517872 a été retrouvé du côté nord de la voie, près de la liaison est. Environ 500 pieds de la voie nord ont été détruits. Quatre aiguillages, deux liaisons, environ 1800 pieds de la voie nord et 300 pieds de la voie sud ont été endommagés (voir la Figure 2).

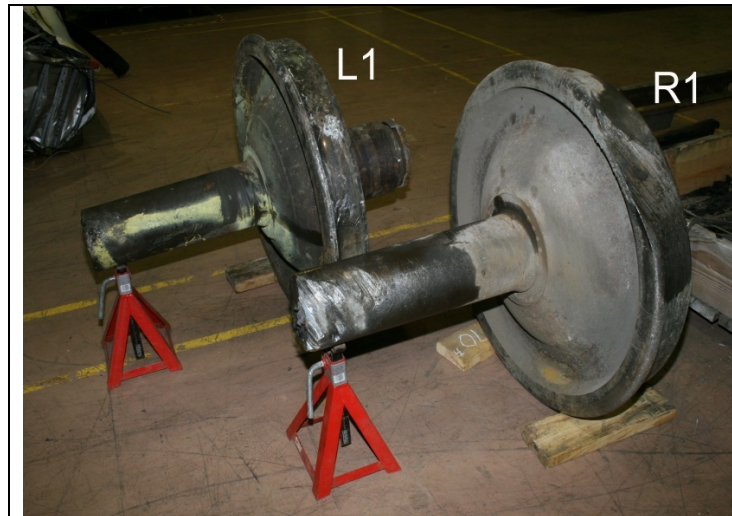
- L'essieu s'est fissuré transversalement près du milieu du corps d'essieu (voir la Photo 1). La fracture était plutôt plate et perpendiculaire aux contraintes principales exercées sur l'essieu. Aucun signe de surchauffe n'a été observé.

**Photo 1.** Vue de l'ensemble de roues n° 1 du wagon GTW 517872 et de l'essieu rompu

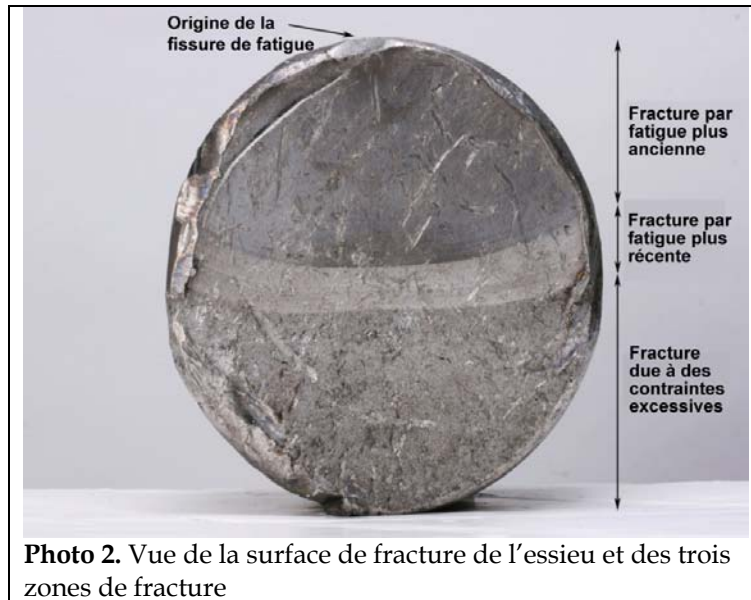
- La surface de fracture présente trois zones de fracture (voir la Photo 2) :

- La première zone est usée et oxydée et s'étend jusqu'à environ 45 % de la coupe transversale de l'essieu. Elle possède des éléments microscopiques (stries) aplatis en raison du frottement mutuel des deux côtés homologues de la fissure avant la séparation.

- La deuxième zone, qui se trouve directement sous la première zone, est plus récente, d'une couleur plus vive, et elle s'étend jusqu'à environ 10 % de la coupe transversale de l'essieu. Il y a des marques concentriques dans toute cette zone.

- La troisième zone possède une texture fibreuse rugueuse typique d'une rupture fragile associée à une fracture instantanée due à des contraintes excessives.

- Les caractéristiques observées dans les deux premières zones indiquent qu'il s'agit de fissurations de fatigue. L'apparence de la première zone par rapport à la deuxième suggère que l'essieu monté est resté entreposé pendant une période prolongée pendant laquelle la fissure de fatigue principale s'est oxydée davantage.

- La fissure de fatigue vient d'une seule anomalie ou marque d'impact à la surface de l'essieu, anomalie ou marque qui a créé un effet d'entaille et agi comme concentrateur de contraintes et a amorcé la fissure. Aucune autre fissure n'a été observée ailleurs sur l'essieu.

- Le corps d'essieu et les surfaces de fracture ont été endommagés après la séparation. Plusieurs marques d'impact (bosses) très oxydées à la surface ont été observées près du milieu du corps d'essieu; elles sont antérieures à l'accident. L'une de ces marques a 0,08 pouce de profondeur et se trouve près du point d'origine de la fatigue; une deuxième marque a 0,1 pouce de profondeur.
