**RAPPORT D'ENQUÊTE FERROVIAIRE
R10Q0037**

DÉRAILLEMENT EN VOIE PRINCIPALE

**DU TRAIN DE MARCHANDISES NUMÉRO M-365-21-23
EXPLOITÉ PAR LE CANADIEN NATIONAL
AU POINT MILLIAIRE 165,80 DE LA SUBDIVISION SAINT-
MAURICE
À CLOVA (QUÉBEC)
LE 23 AOÛT 2010**

Rapport numéro R10Q0037

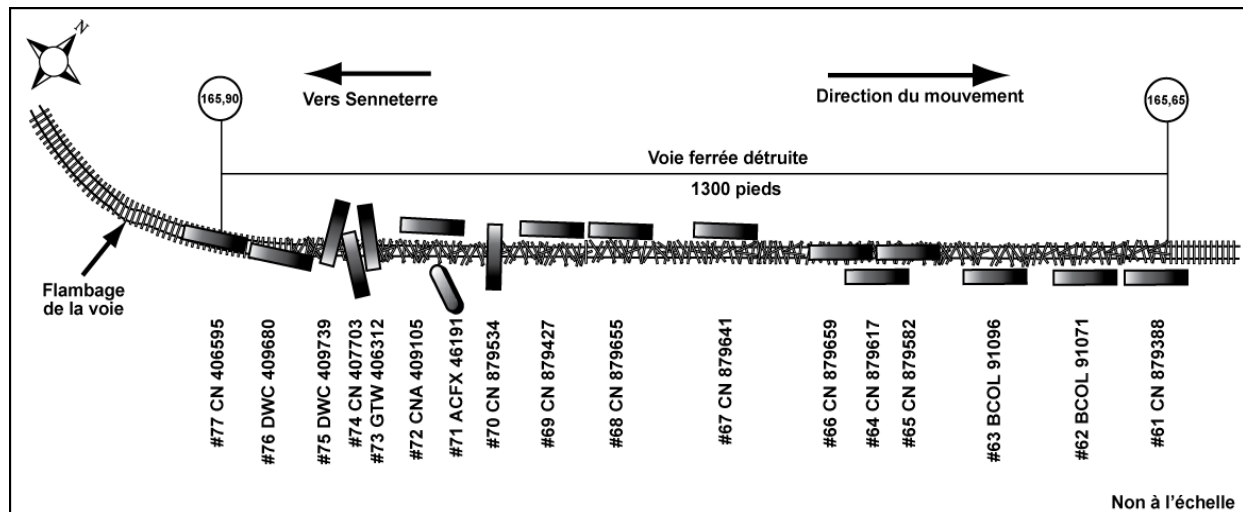
Figure 2. Diagramme représentant le lieu de l'accident

La zone de déraillement couvre environ 1300 pieds (voir figure 2). Le matériel roulant déraillé compte 10 wagons-tombereaux à copeaux de bois chargés, 1 wagon-trémie couvert vide (résidu de cyanure de sodium UN1689) et 6 wagons couverts chargés de papier journal.

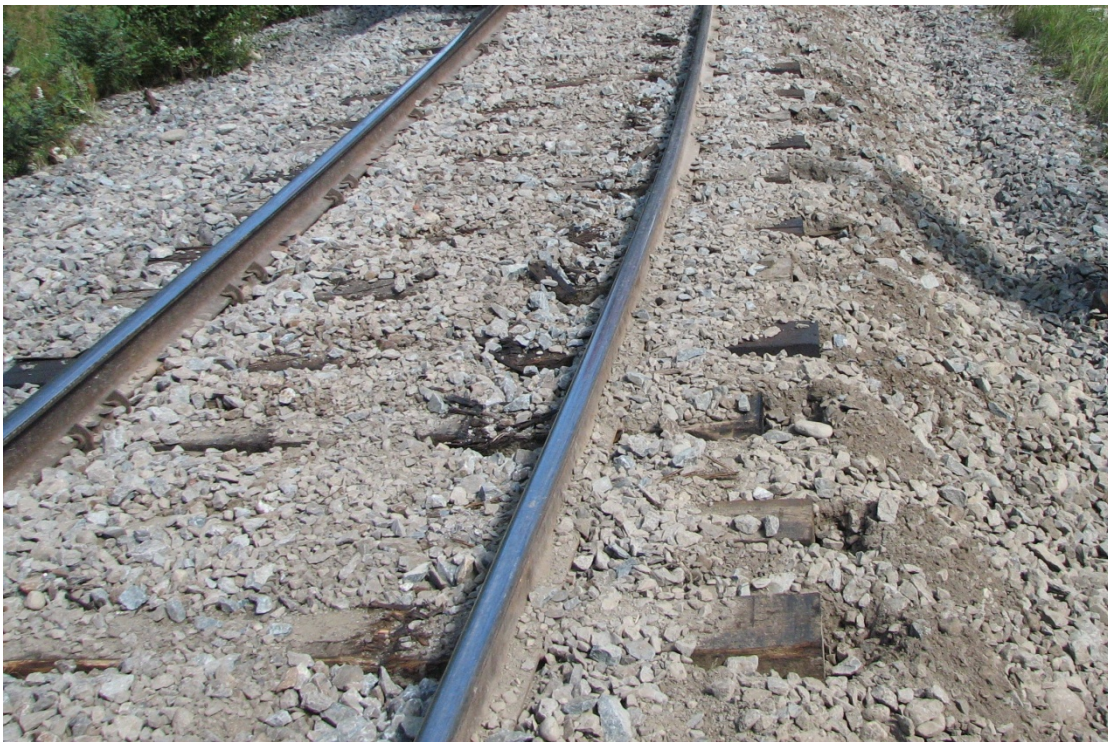
Dans le secteur est de la courbe, à environ 75 pieds derrière le dernier wagon déraillé, la voie ferrée a subi un déplacement latéral d'environ 12 pouces vers l'extérieur de la courbe (côté sud de la voie). Le ballast, constitué principalement de pierres concassées, est en bon état et ne montre pas de signe de colmatage. Le ballast a été perturbé et l'épaulement ne mesure qu'environ 6 pouces de largeur (voir photo 1). De plus, il a été constaté que plus de 50 % des traverses ont été récemment remplacées.

Photo 1. Ballast perturbé au bout des traverses.
