**RAPPORT D'ENQUÊTE FERROVIAIRE
R10V0038**

COLLISION EN VOIE PRINCIPALE

**ENTRE LES TRAINS 300-02 ET 671-037
EXPLOITÉS PAR LE CHEMIN DE FER CANADIEN PACIFIQUE
AU POINT MILLIAIRE 37 DE LA SUBDIVISION MOUNTAIN
KC JUNCTION (COLOMBIE-BRITANNIQUE)
LE 3 MARS 2010**

Rapport numéro R10V0038

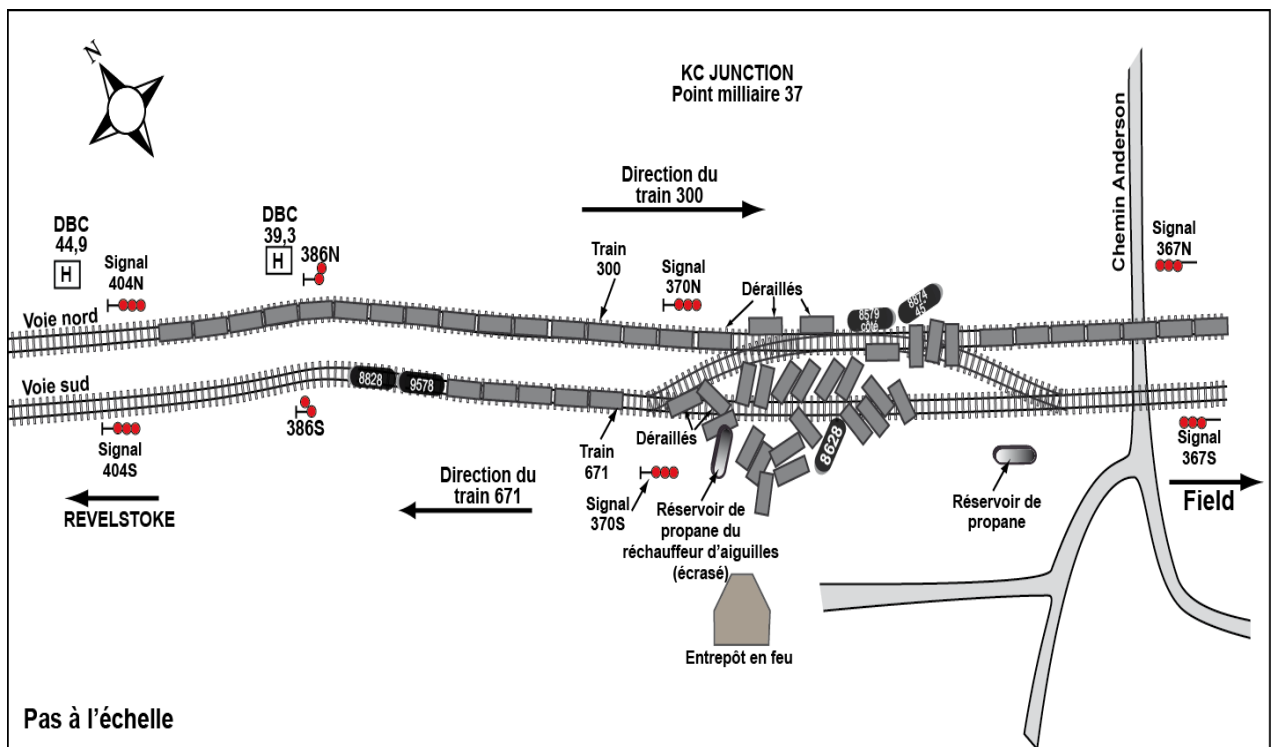
Figure 2. Plan des voies et des signaux à KC Junction

d'environ 27 mi/h, entre en collision avec le côté du train 671 (voir la figure 2), dont la vitesse est alors de 29 mi/h. Après la collision, l'équipe du train 300 diffuse immédiatement un message d'urgence.

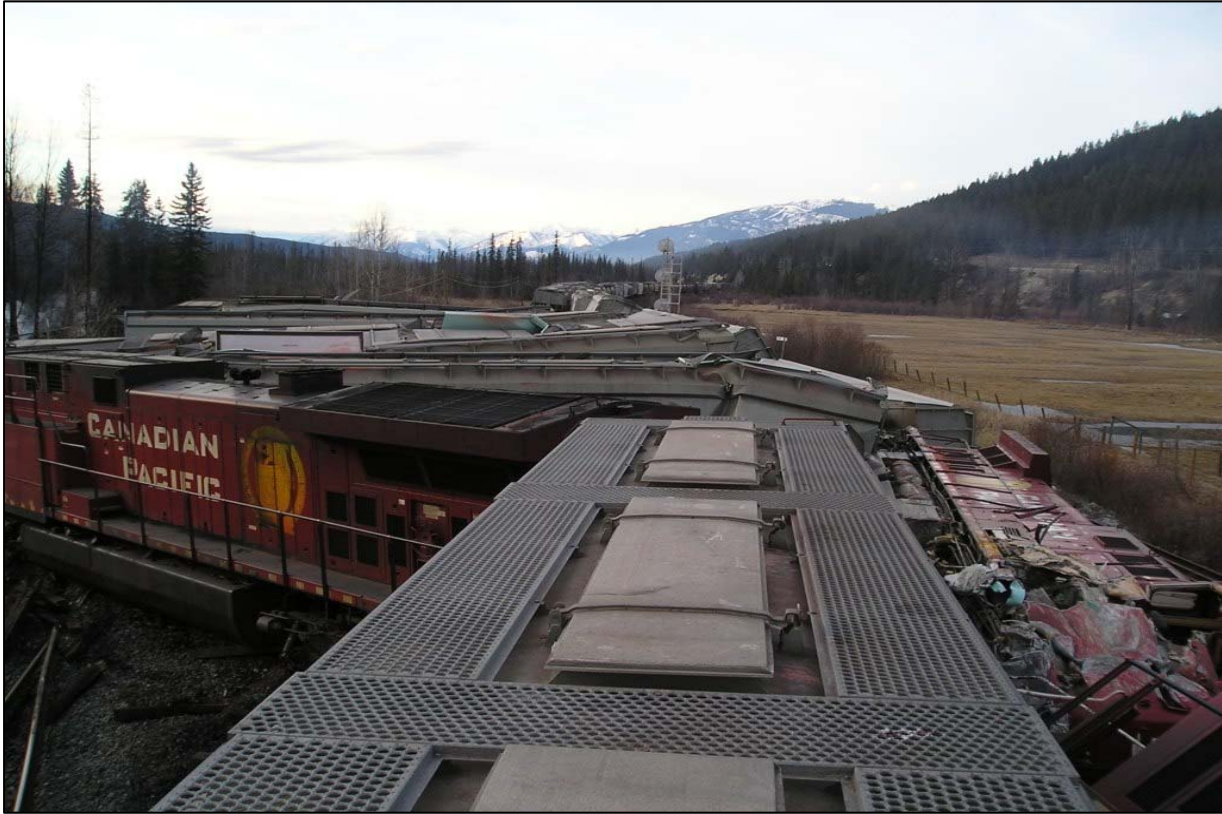
La locomotive de tête et la seconde locomotive (8874 et 8579) du train 300 ainsi que 3 wagons-trémies vides ont déraillé. La locomotive au milieu du train 671 (la 8628) et 23 wagons chargés de potasse ont quitté les rails (voir photo 1). Six autres wagons de potasse du train 671 ont été endommagés, mais n'ont pas déraillé. La perforation d'un réservoir de propane de 4500 litres utilisé pour l'alimentation d'un réchauffeur d'aiguilles à la hauteur de la liaison provoque un incendie qui détruit un entrepôt d'outils voisin. Le réservoir de propane se trouvait à moins de 15 pieds de la voie. L'emprise ferroviaire à cet endroit est large d'environ 100 pieds. Plusieurs résidences et entreprises du secteurs ont été évacuées.

Photo 1. Dommages causés par le déraillement à des wagons des trains 300 et 671

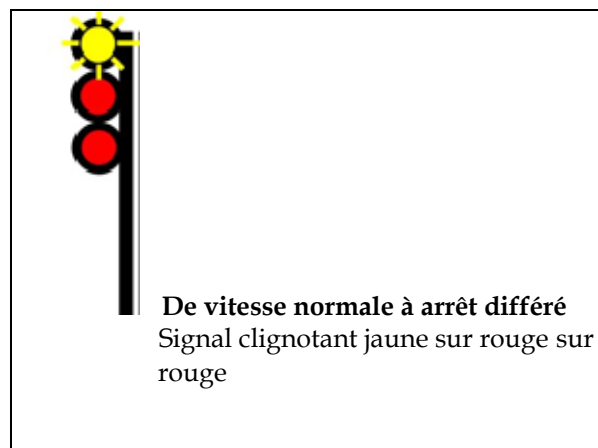
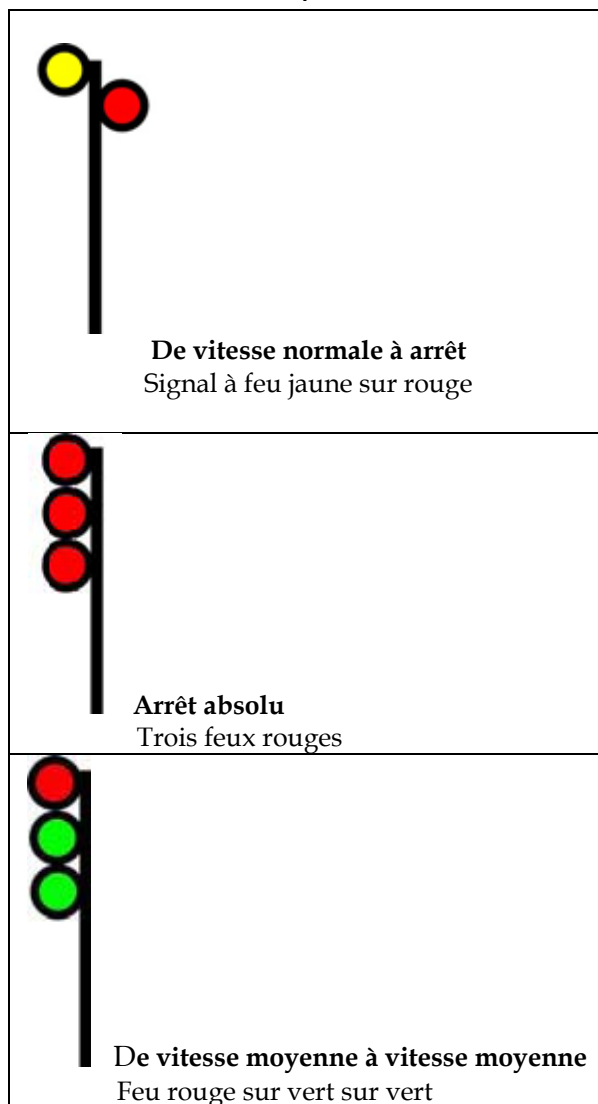
Figure 3. Aspects des signaux

- Une indication de « vitesse normale à arrêt différé » donnée par le signal 404N (c.-à-d. le signal intermédiaire précédant le signal avancé pour KC Junction).
- Une indication de « vitesse normale à arrêt » donnée par le signal 386N (c.-à-d. le signal avancé⁵ pour KC Junction).
- Une indication « d'arrêt absolu » présentée par le signal 370N (c.-à-d. le signal contrôlé réglant les mouvements vers l'est sur la voie nord, à KC Junction).

- Une indication de « vitesse moyenne à vitesse moyenne » donnée par le signal 367N (c.-à-d. le signal contrôlé réglant les mouvements vers l'ouest au franchissement de l'emplacement contrôlé⁶ à KC Junction).

Un examen des registres de la signalisation ferroviaire a confirmé que la séquence des signaux avait été respectée et que le système de signalisation avait bien fonctionné.
