**RAPPORT D'ENQUÊTE FERROVIAIRE
R10T0056**

DÉRAILLEMENT EN VOIE PRINCIPALE

**TRAIN NUMÉRO M37631-30
EXPLOITÉ PAR LE CANADIEN NATIONAL
AU POINT MILLIAIRE 1,40 DE LA SUBDIVISION YORK
PICKERING (ONTARIO)
LE 30 MARS 2010**

Rapport numéro R10T0056

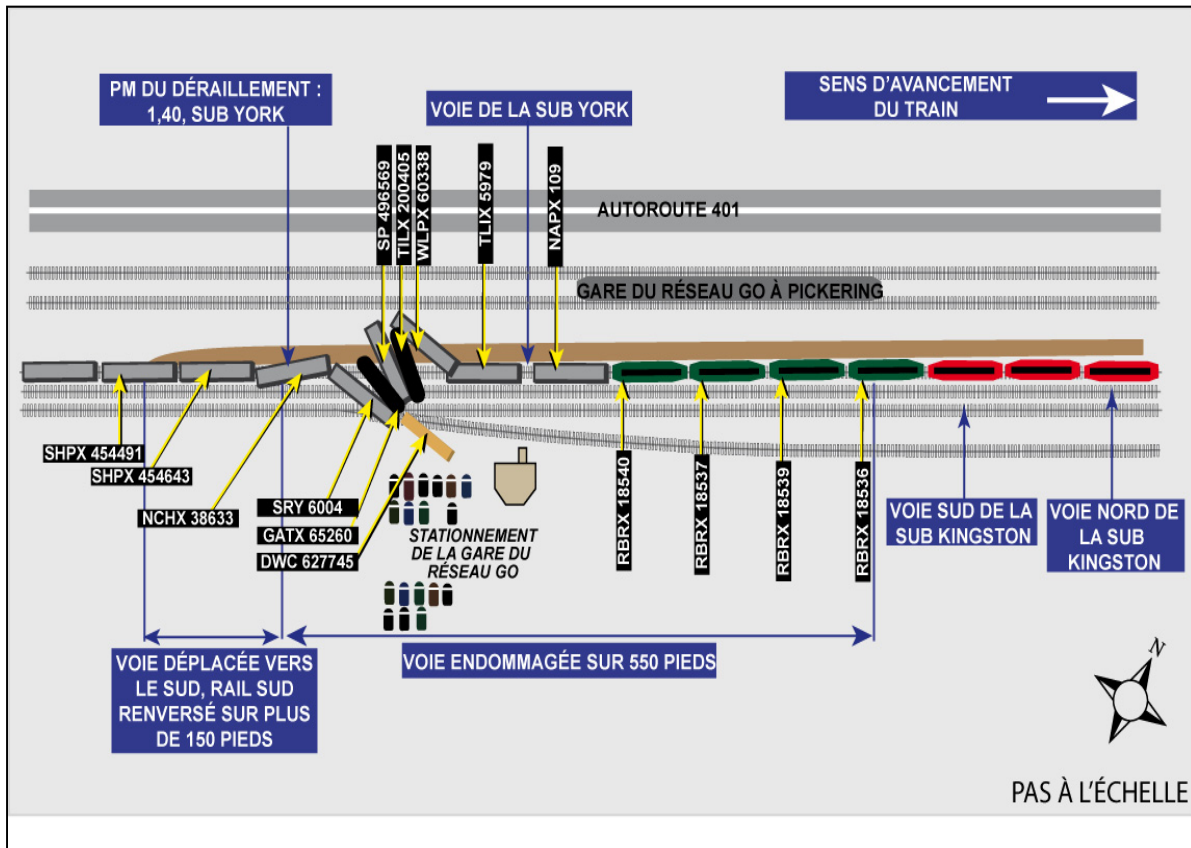
Figure 2 – Schéma du site

À quelque 125 pieds à l'est du passage supérieur du chemin Liverpool Road, la voie de la subdivision York s'était déplacée d'environ 8 pouces vers le sud, sur une distance de 150 pieds jusqu'au point milliaire 1,40. À l'intérieur de cette zone, le rail sud était sorti de ses selles, incliné et renversé. On a observé des marques de boudin de roue sur les traverses, marques qui s'étendaient vers l'est depuis le point milliaire 1,40 sur une distance de 550 pieds jusqu'au bogie arrière de la première locomotive isolée (RBRX 18536). Quelque 700 pieds de voie sur la subdivision York et 180 pieds sur la voie nord parallèle de la subdivision Kingston ont été endommagés.

Toutes les locomotives et le premier wagon (wagon-trémie couvert chargé) s'étaient séparés du reste du train CN 376. La locomotive de tête s'est immobilisée à environ 1000 pieds à l'est du passage supérieur du chemin Liverpool Road. Le bogie arrière de la première locomotive isolée (RBRX 18536) et toutes les roues des 3 autres locomotives isolées ainsi que du wagon susmentionné ont déraillé. Il s'est créé une séparation entre le premier wagon et les autres, et les wagons 2 à 11 ont également déraillé. Cinq des wagons se sont retrouvés en portefeuille et obstruaient les 2 voies de la subdivision Kingston. Un wagon à support central en A, chargé de bois d'œuvre, s'est retrouvé dans le stationnement de la gare du Réseau GO à Pickering (figure 2).
