**RAPPORT D'ENQUÊTE FERROVIAIRE  
R10E0056**

**COLLISION À UN PASSAGE À NIVEAU**

**TRAIN DE VOYAGEURS NUMÉRO 1  
EXPLOITÉ PAR VIA RAIL CANADA INC.  
AU POINT MILLIAIRE 10,76 DE LA SUBDIVISION EDSON  
WINTERBURN (ALBERTA)  
LE 4 MAI 2010**

Rapport numéro R10E0056

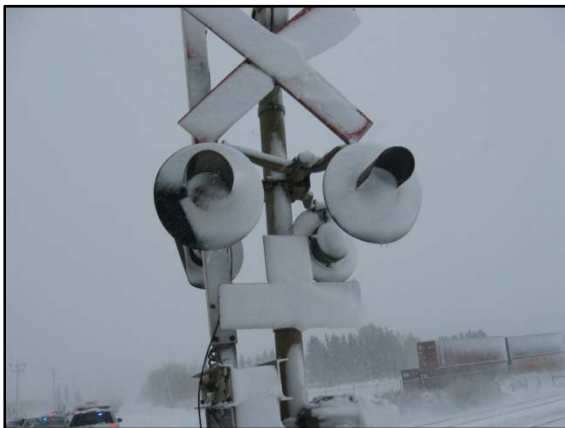
**Photo 1.** Signal nord, feux orientés vers le nord

- dans le cas des véhicules se déplaçant vers le sud, on a remarqué, côté nord, la présence de glace et de neige sur les feux de signalisation, feux de barrière et matériaux réfléchissants; pendant le fonctionnement du système de protection du passage, il était difficile de voir la lumière émise par les signaux orientés vers le nord<sup>14</sup>;

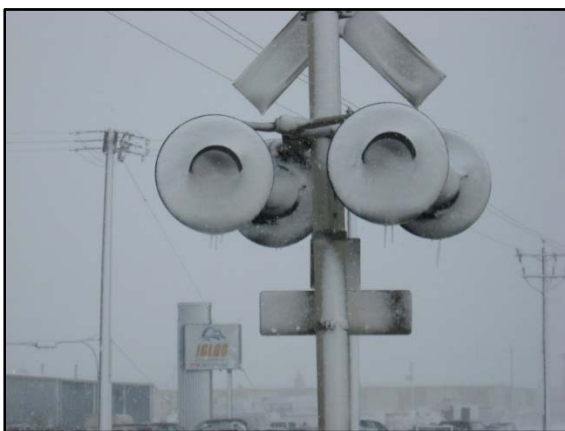
**Photo 2.** Signal sud, feux orientés vers le nord

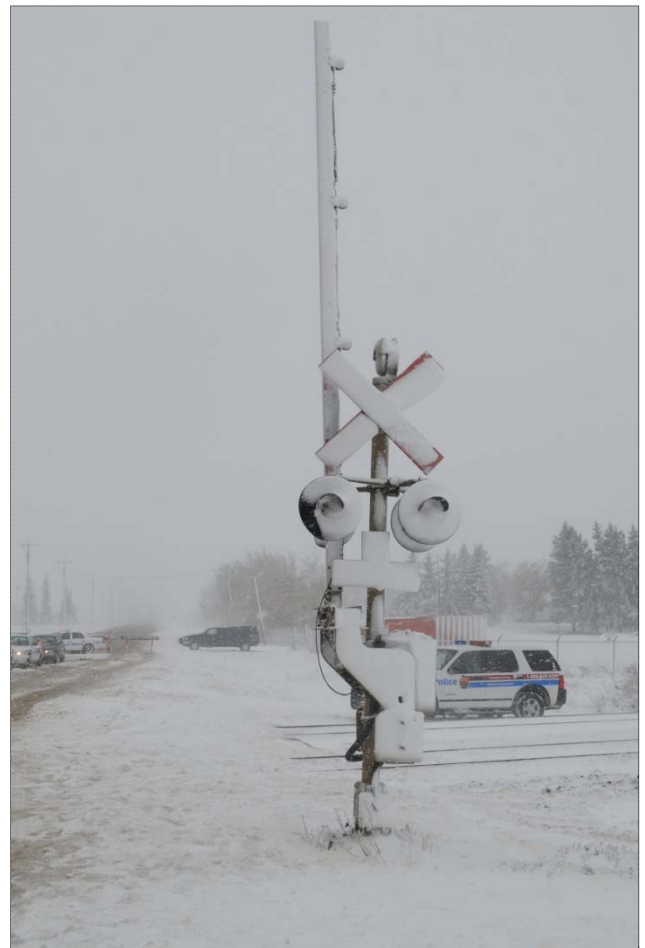
**Photo 3.** Signaux orientés vers le nord et barrière

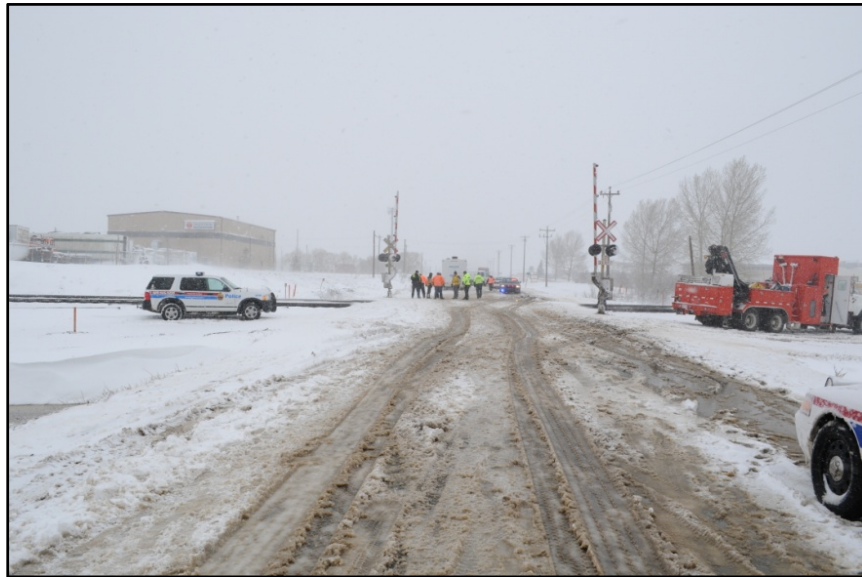
Au moment de l'accident, la température était tout juste sous le point de congélation, des vents forts d'environ 40 km/h, avec des rafales jusqu'à 68 km/h, soufflaient du nord vers le nord-ouest; il y avait de la poudrierie et des chutes de neige. De la pluie était tombée toute la nuit, pour se changer en pluie verglaçante, puis en neige au petit matin. Les conditions routières et la visibilité étaient mauvaises; la chaussée était humide, glissante et recouverte de neige fraîche (photo 4). L'équipe a signalé que la vitre droite de la locomotive, du côté nord, était glacée et couverte de neige, tandis que les essuie-glaces ne réussissaient pas à dégager la fenêtre avant. La mauvaise visibilité empêchait de voir clairement le côté nord du passage à niveau.

**Photo 4.** Passage à niveau du chemin Winterburn, direction nord

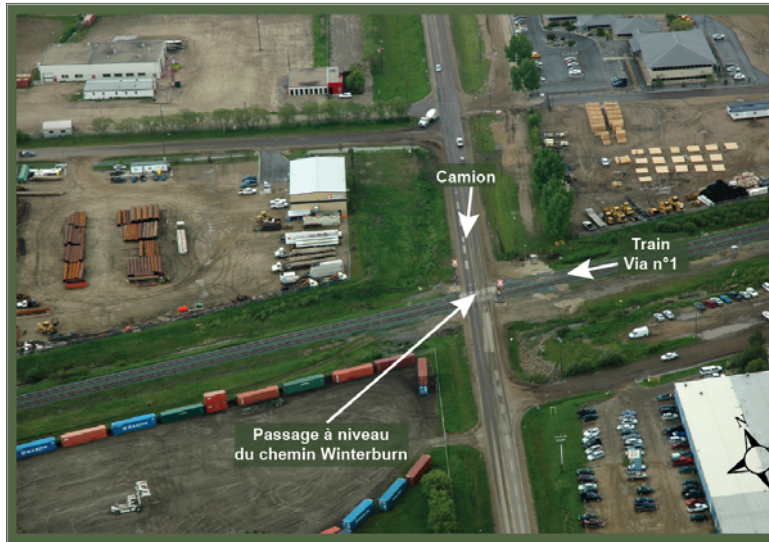
Le chemin Winterburn est une artère nord-sud à 2 voies et à chaussée unique qui franchit les voies ferrées à niveau à un angle approximatif de 70 degrés (Photo 5).

**Photo 5.** Passage à niveau du chemin Winterburn
