RAPPORT D'ENQUÊTE MARITIME M10F0003

RENVERSEMENT ET NAUFRAGE DU YACHT-ÉCOLE À VOILE *CONCORDIA* À 300 MILLES AU S.-S.-E DE RIO DE JANEIRO (BRÉSIL) LE 17 FÉVRIER 2010

Rapport numéro M10F0003

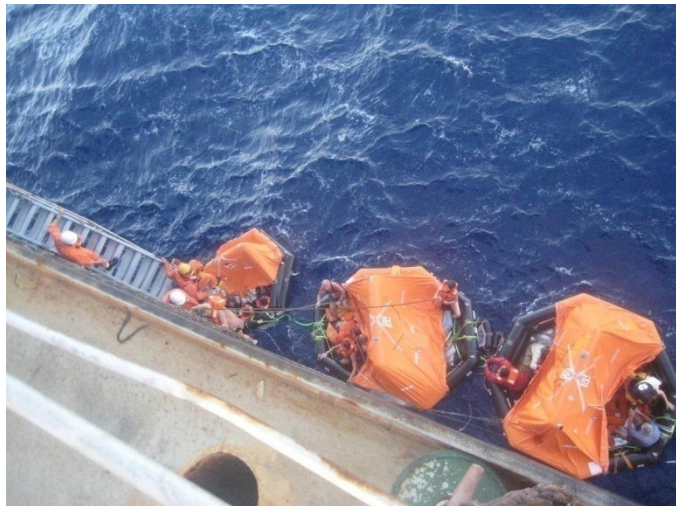
Photo 2. Radeaux de sauvetage le long du *Hokuetsu Delight*

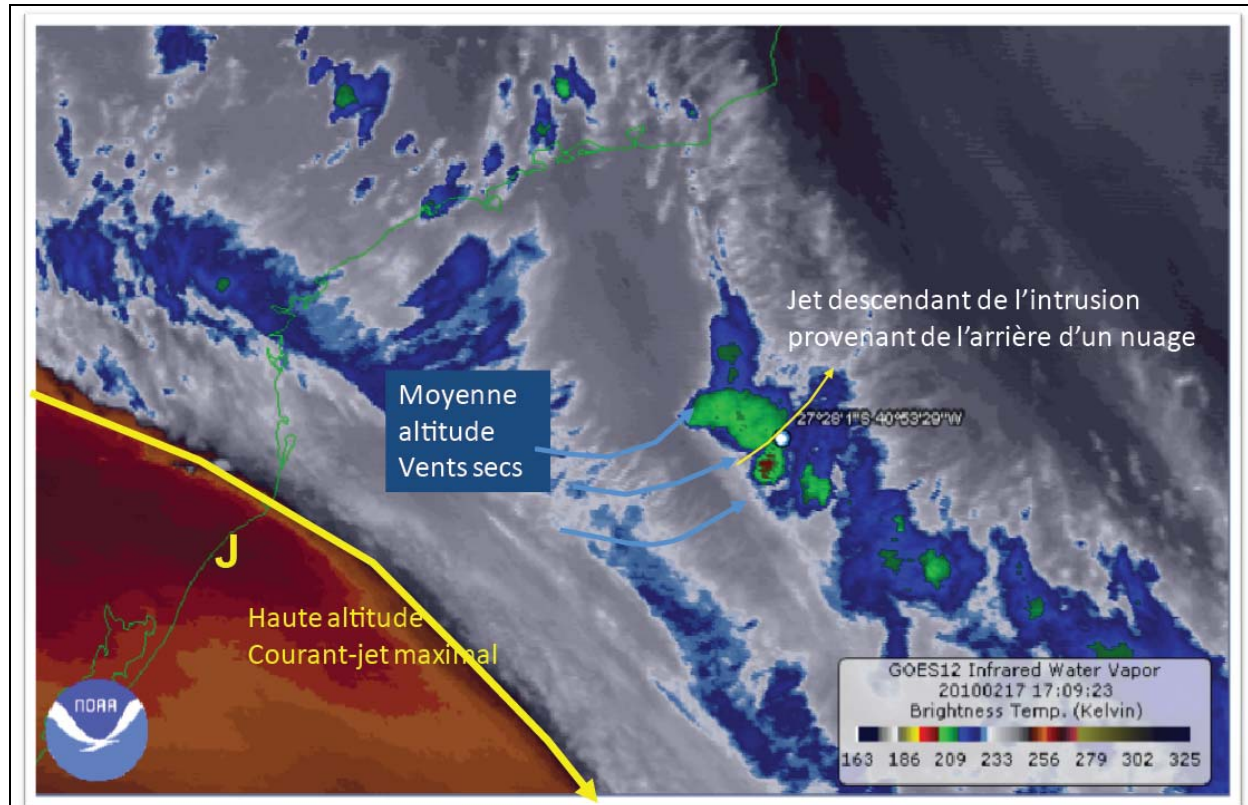
Figure 4. Image satellite infrarouge et vapeur d'eau prise à 17 h 9 UTC

Les images satellites infrarouge et vapeur d'eau de 14 h 9 indiquaient une forte intrusion sèche provenant de l'arrière d'un nuage sur le flanc nord-ouest de la tempête (entre les 2 cellules orangeuses les plus intenses), pointant directement dans la direction du *Concordia* (voir la figure 3). Des images satellites subséquentes ont aussi montré une diminution assez rapide de toutes les tempêtes dans la région visée au cours des heures qui ont suivi le renversement.

La position du navire a été calculée approximativement 13 minutes avant le renversement du *Concordia*. (Source : NOAA)

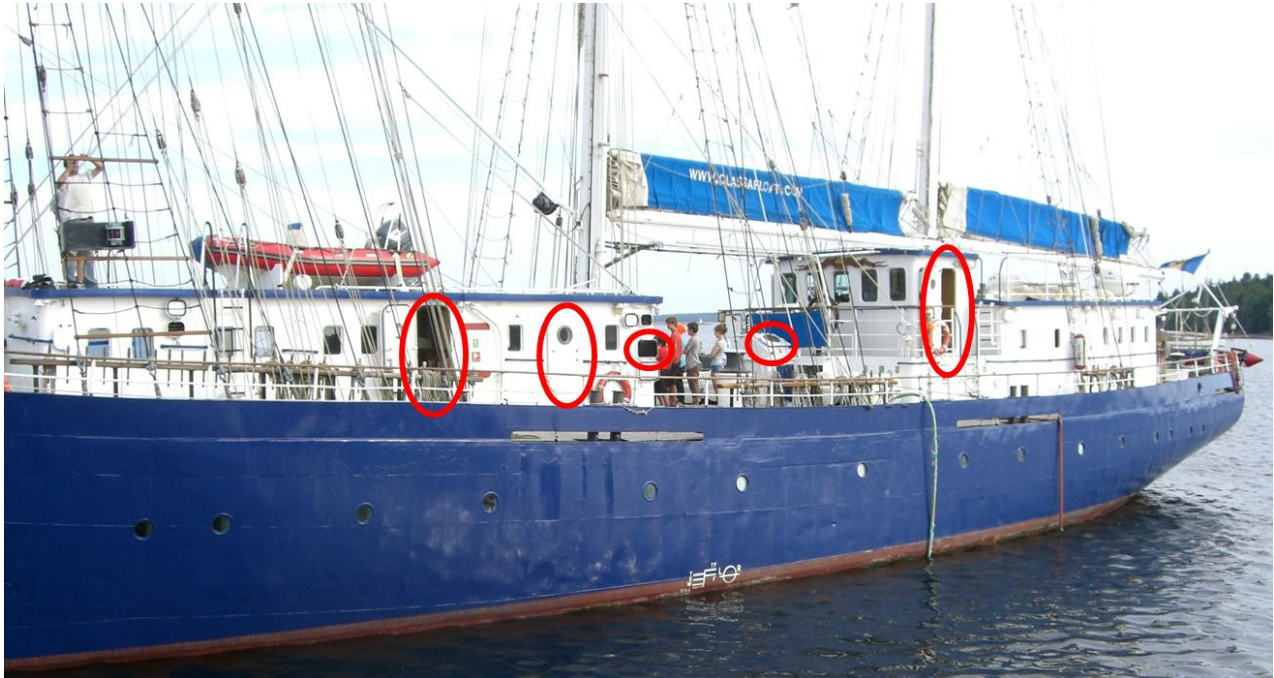
Photo 3. Certaines ouvertures critiques du côté bâbord

Description	Angle d'immersion
Porte de la cuisine (rouf avant, côté bâbord)	56,5°
Porte du poste d'équipage (rouf avant, côté bâbord)	58,4°
Sortie de ventilation sanitaire (rouf avant, côté bâbord) ^{Note}	65,0°
Fenêtre de la salle des radios (rouf arrière, côté bâbord)	68,6°
Porte de la timonerie (rouf arrière, côté bâbord)	74,2°
Porte intérieure de la chambre des cartes	87,9°
Échappement des moteurs (haut du mât d'artimon) ^{Note}	91,7°
Claire-voie de la salle des machines (à l'avant de la timonerie, décalée vers tribord) ^{Note}	100,5°
Escalier du poste d'équipage (à l'intérieur du rouf avant) ^{Note}	116,5°

Note : L'immersion de ces points critiques mènerait à l'envahissement par les hauts de la coque.

Encerclés de l'avant vers l'arrière : porte du poste d'équipage, porte de la cuisine, sortie de ventilation sanitaire, claire-voie de la salle des machines et porte de la timonerie.

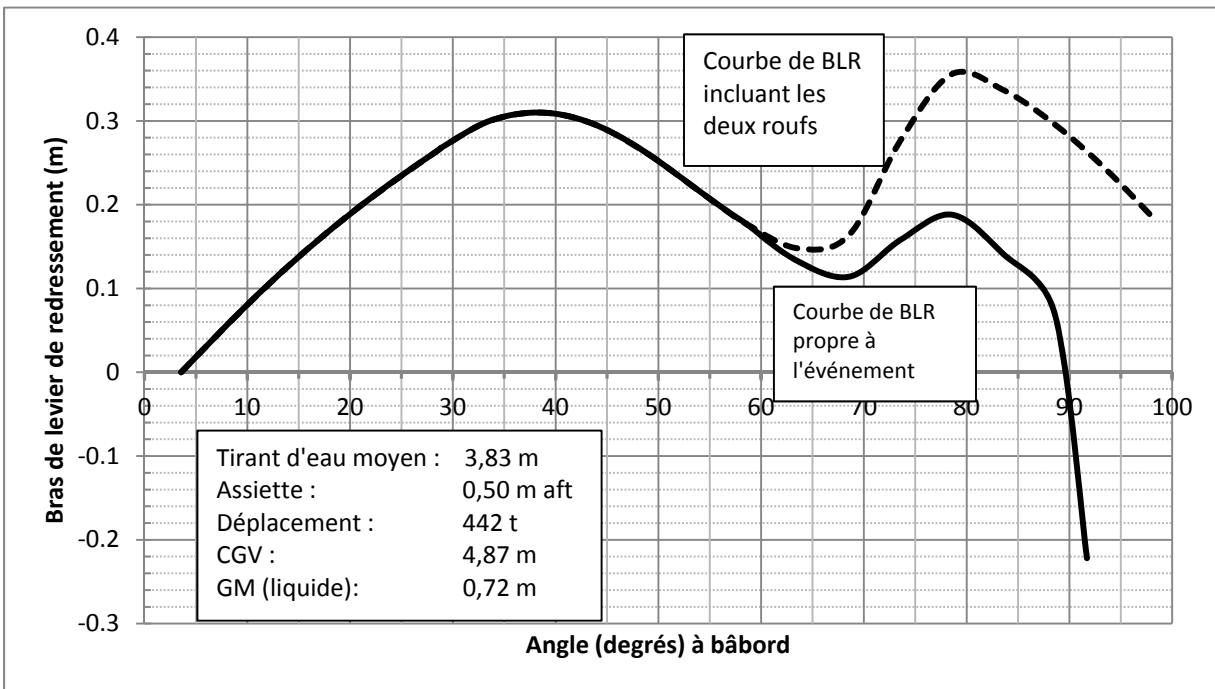
Figure 5. Courbe de bras de levier de redressement de l'événement⁶³ montrant l'effet de la perte de flottabilité dans les roufs

environ 58°, et le rouf arrière, après environ 88°. C'est ainsi qu'on a obtenu la courbe de bras de levier de redressement au moment de l'événement, illustrée à la figure 5 ci-dessous.

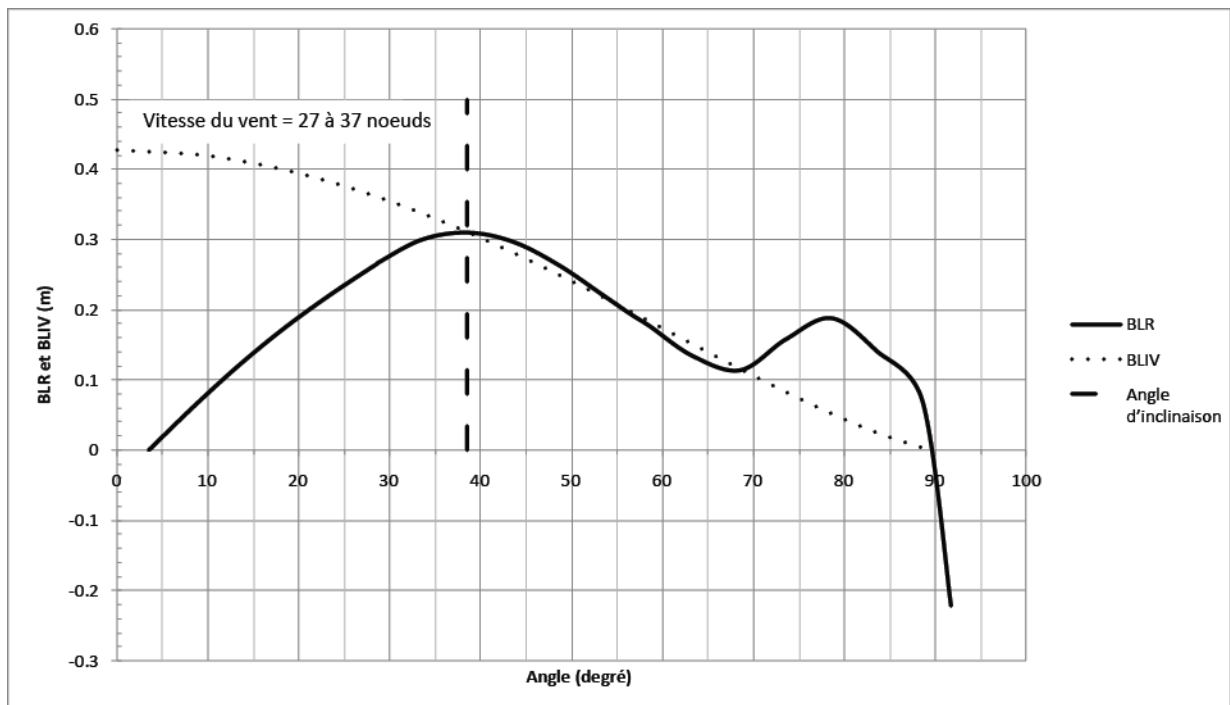
Figure 6. Courbes de bras de levier de redressement / courbe d'inclinaison due au vent de l'événement

de 0 à une valeur qui se situe entre 27 et 37 nœuds⁶⁵, l'angle d'inclinaison due au vent qui en résulte augmente régulièrement pour atteindre environ 38°. L'augmentation de la vitesse du vent au-delà de ce point entraînerait toutefois une réaction beaucoup plus importante et l'inclinaison du navire atteindrait presque 70°. Il est possible de voir ce résultat plus clairement en superposant la courbe de bras de levier d'inclinaison due au vent à la courbe de bras de levier de redressement du navire, comme le montre la figure 6 ci-dessous, ce qui démontre qu'il n'y a pas d'intersection claire des 2 courbes avant un angle d'environ 70°.

Il est également possible de voir à l'annexe G que, pour produire un angle d'inclinaison due au vent de plus de 70°, les vitesses du vent apparent nécessaires augmentent de façon importante au point où il faut un vent de plus de 60 nœuds pour faire gîter le navire à un angle d'environ 80°.

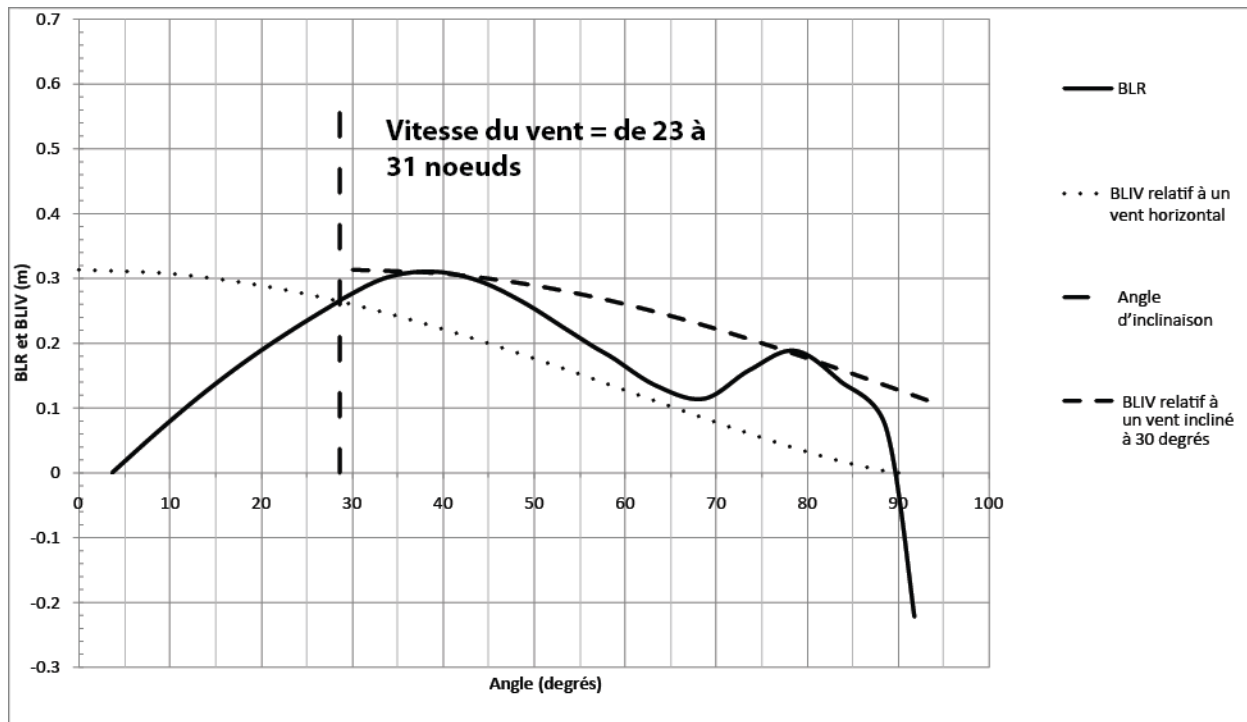
Figure 7. Courbe de bras de levier d'inclinaison due au vent, pour un vent incliné de 30° par rapport à l'horizontale

La Figure montre cet effet sur la capacité de redressement du *Concordia*. Premièrement, on suppose que le navire est incliné à un angle d'environ 28° en raison d'un vent horizontal. Selon le lien existant entre la vitesse du vent apparent et l'angle d'inclinaison qu'illustre l'annexe G, des vents horizontaux d'une vitesse se situant entre 23 et 31 nœuds seraient suffisants pour créer cet angle d'inclinaison. Ainsi, la courbe de bras de levier d'inclinaison se déplace de 30° sur la droite, en supposant que les vents se sont déplacés de 30° par rapport à l'horizontale. Comme l'illustre la Figure, la capacité de redressement du navire serait complètement dominée par l'action combinée de la vitesse du vent et de l'inclinaison.

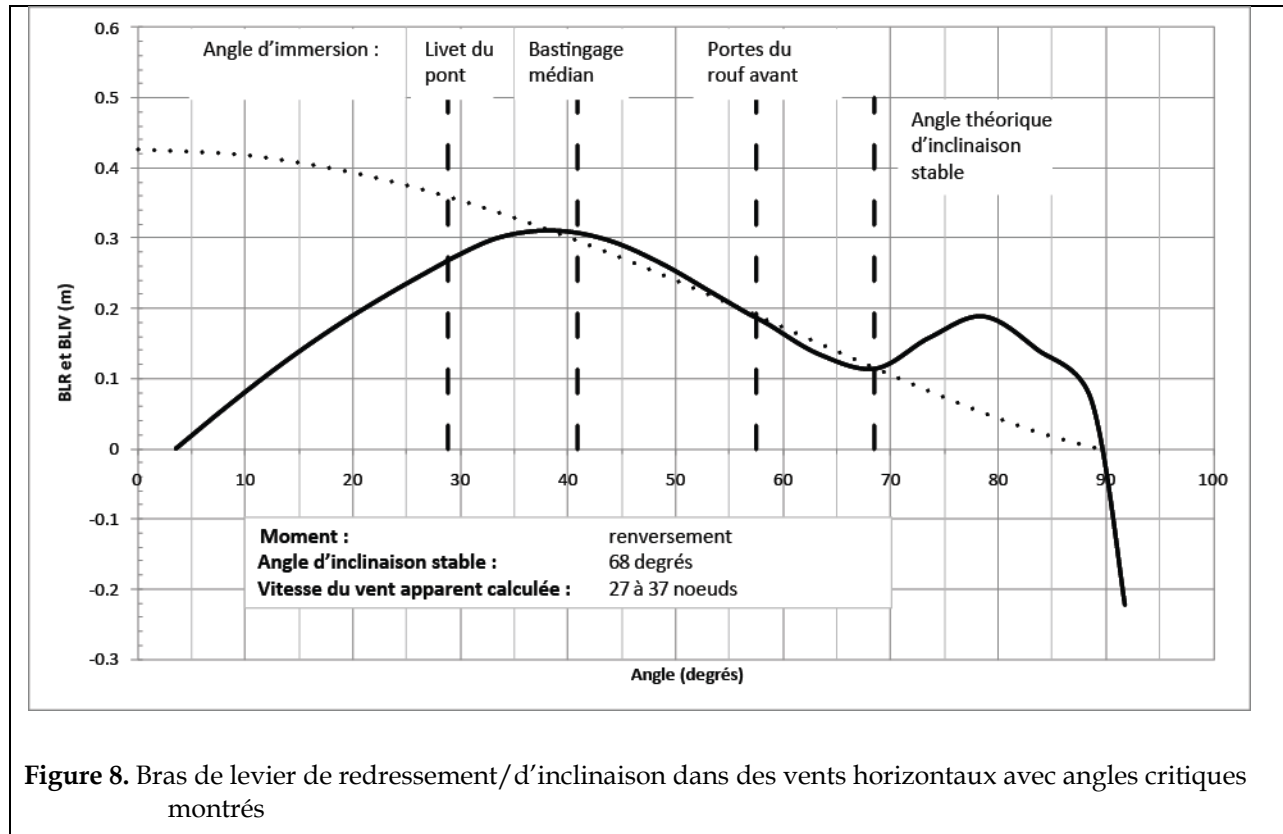
Aucune autre observation définitive de l'angle d'inclinaison du navire et de la vitesse du vent correspondante n'a eu lieu, mais lorsque le *Concordia* a dépassé 88°, l'anémomètre grimpait à 30 nœuds⁸⁸. Les résultats des calculs indiquent que, par rapport à la valeur de 23 nœuds observée précédemment, une augmentation de la vitesse du vent apparent à une valeur se situant entre 27 et 37 nœuds aurait été suffisante pour que l'angle d'inclinaison du navire se trouve à environ 38°. Aucune autre augmentation de la vitesse du vent n'aurait alors été nécessaire; après avoir atteint ce point critique, le navire aurait continué de s'incliner à un angle approchant les 70° (voir la Figure). Cela représente une augmentation de la vitesse du vent de seulement 4 à 14 nœuds par rapport à la valeur observée précédemment.

Tel que l'indique la figure 8, même si l'angle d'inclinaison stable du navire serait théoriquement de presque 70° dans ce genre de vent, l'eau aurait commencé à entrer en divers points critiques avant que cet angle ne soit atteint – d'abord par les portes ouvertes du rouf avant (56,5°), puis peu après par la sortie de ventilation sanitaire qui se trouvait tout juste derrière (65°). Avec toutes les portes du côté bâbord, ou sous le vent, ainsi que les manches à air et la claire-voie de la salle des machines étant en position ouverte au moment du renversement, il n'y avait rien pour prévenir ou atténuer l'envahissement par les hauts qui a suivi et a progressé jusqu'à ce que le navire perde finalement toute stabilité, se retourne et chavire. La capacité du navire à récupérer aurait été encore plus entravée par le poids de l'eau entraînée dans les voiles lorsque celles-ci ont été immergées et aussi par le déplacement possible de masses ou de matériel.

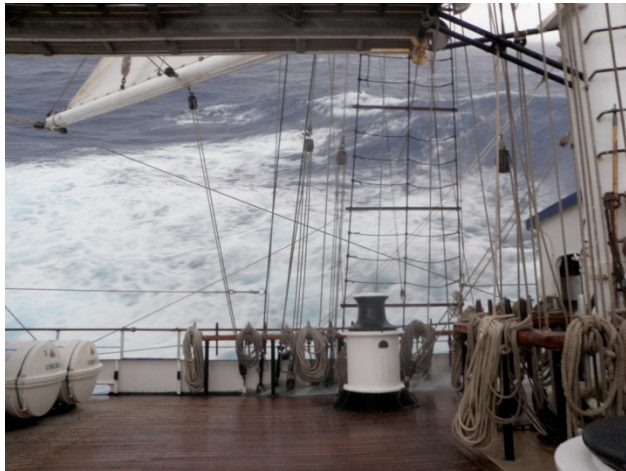
Photo 4. Immersion du livet de pont bâbord à 29°

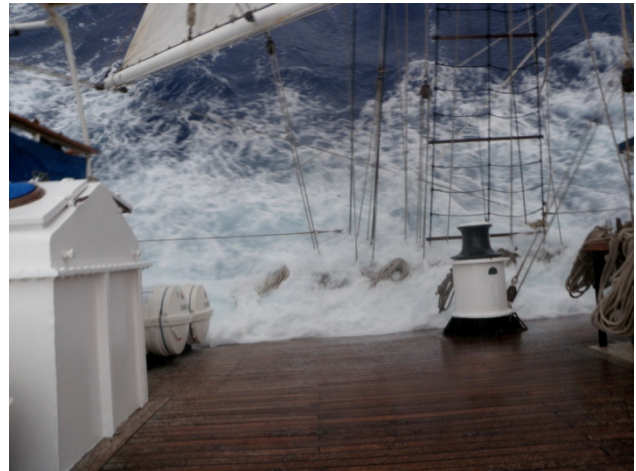
Photo 5. Immersion du bastingage bâbord à 41°
