Humidité dans les maisons en bottes
de paille, Nouvelle-Écosse

Rapport final, novembre 1998

Présenté par : S.H.E. Consultants
RR n° 3, Comp. 308 Wolfville (N.-É.) B0P 1X0
Numéro de téléphone et de télécopieur : (902) 542-3518
Courrier électronique :
Shawna Henderson, enquêteur principal

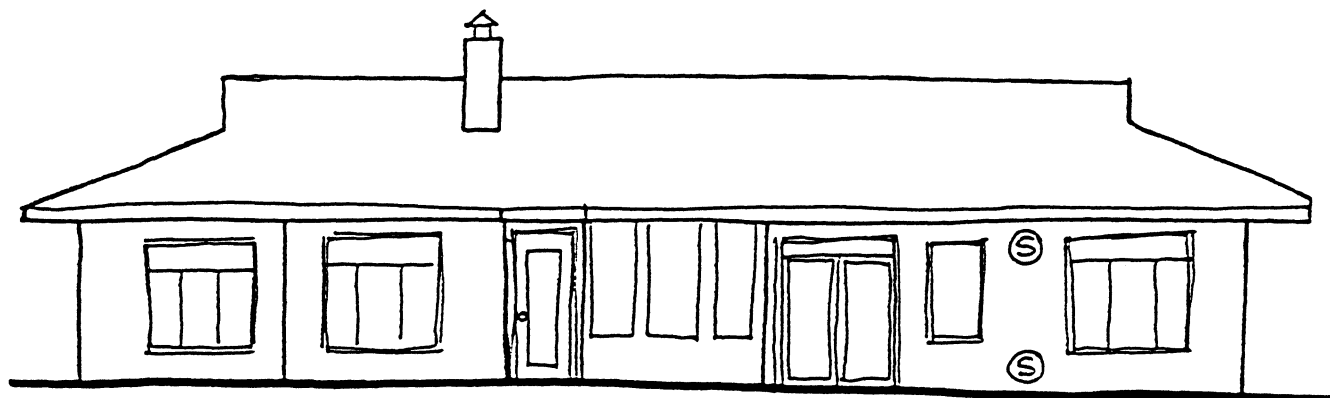
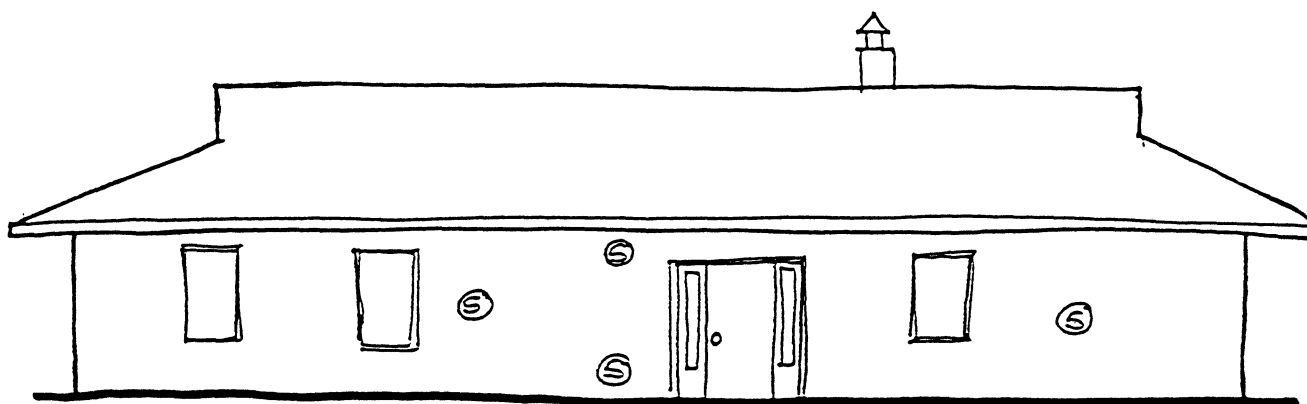
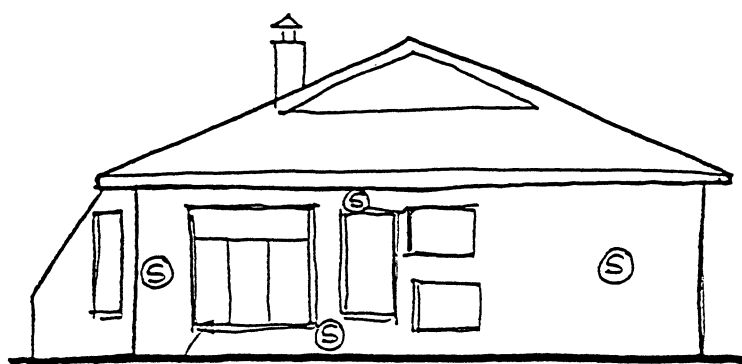
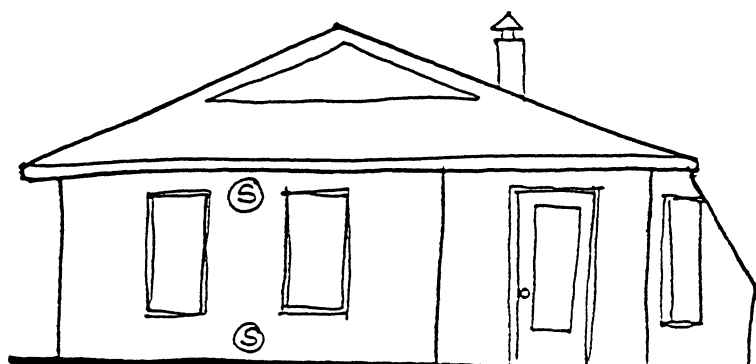
NSPSB01 (St. Margaret's Bay)

EMPLACEMENT DES DÉGATS DES EAUX (1996)

Suggestions de l'expert-conseil :

- Sceller le plancher en terre dans la serre, en appliquant une feuille de polyéthylène de 6 mils, et en la recouvrant d'une couche protectrice de sable, aux emplacements où elle sera laissée exposée (la plus grande partie du plancher sera, à la longue, recouverte d'un plancher en bois fini).
- Sceller la cave à légumes par rapport à l'espace habitable, au moyen de coupe-bise plus résistants à la porte, d'un calfeutrage à la silicone aux solives du plancher et aux autres points de jonction.

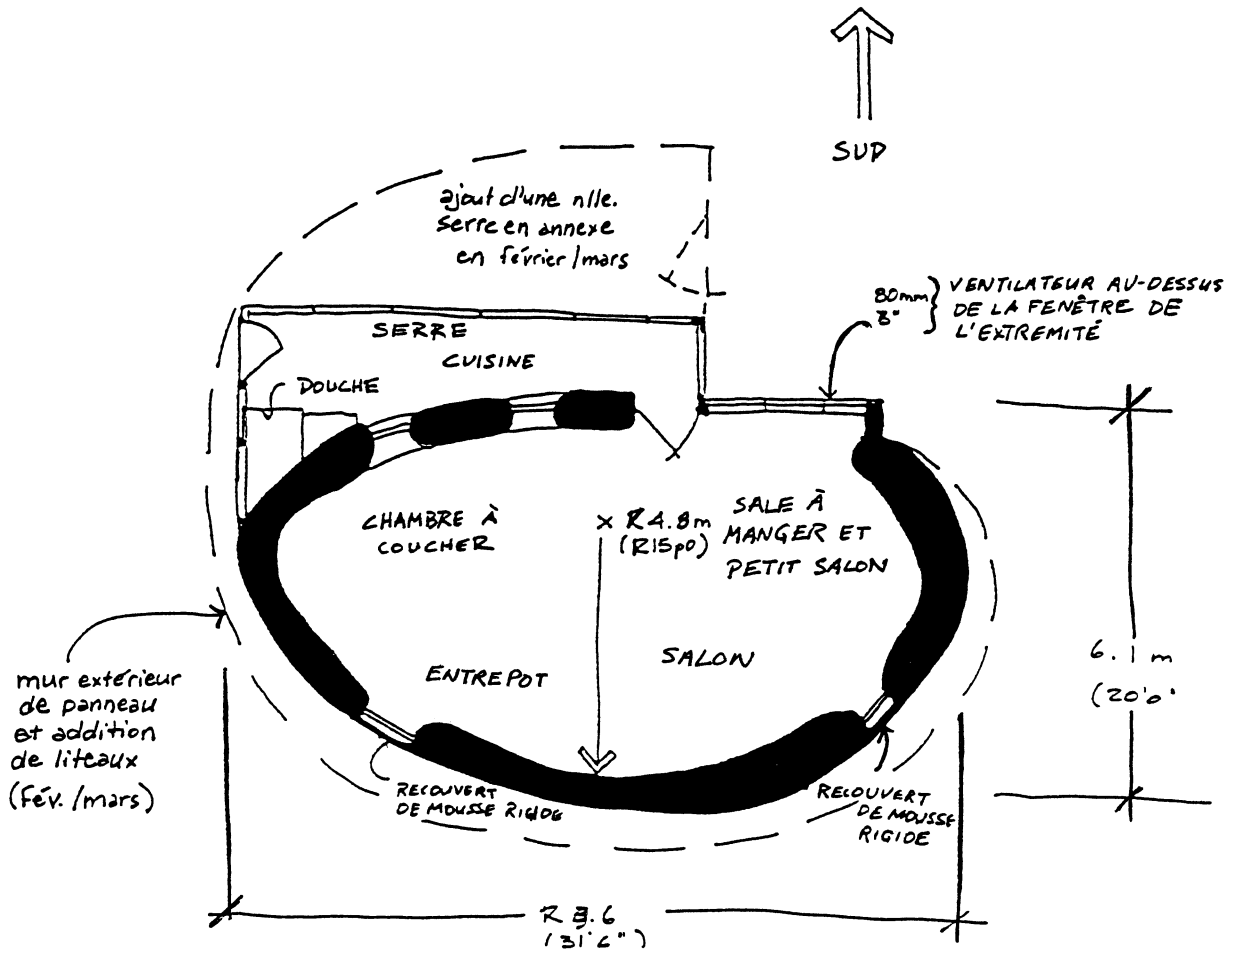
NSPSB03 (Canada Creek)

Des détecteurs ont été placés près des endroits indiqués par le propriétaire comme étant des lieux de « fuites ».

- Enlever la bâche recouvrant le bâtiment et réparer le toit.
- Sceller les fenêtres et cadres, remplacer les coupe-bise à la porte.
