Transportation Safety Board
of Canada

RAPPORT D'ENQUÊTE AÉRONAUTIQUE A05O0225

COLLISION AVEC LE RELIEF SANS PERTE DE CONTRÔLE

**DU PIPER PA-31 NAVAJO C-GKMW
EXPLOITÉ PAR WABUSK AIR
À KASHECHEWAN (ONTARIO)
LE 30 SEPTEMBRE 2005**

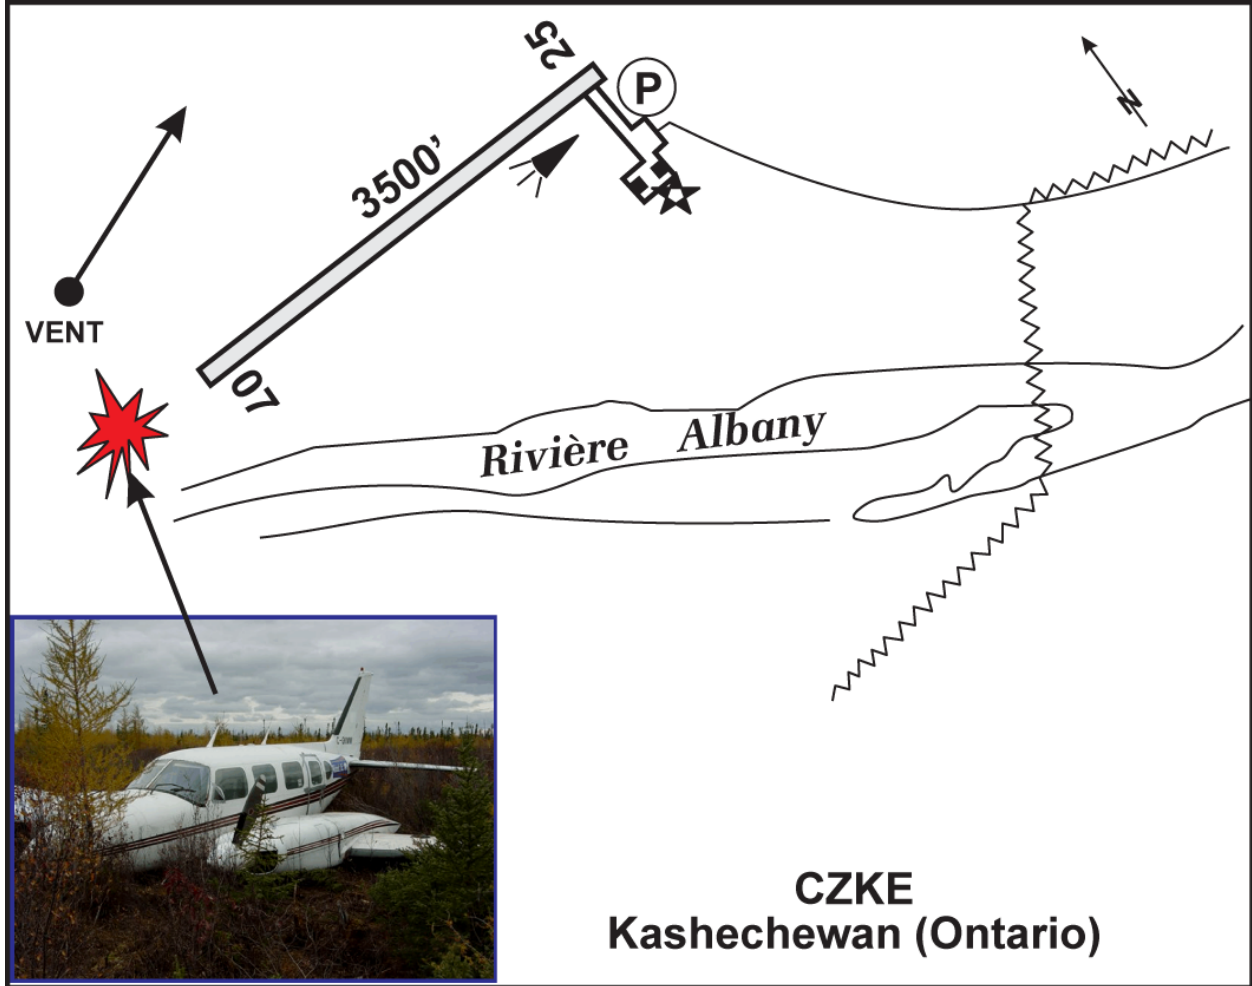
Annexe A – Lieu de l'accident

Après que l'avion s'est immobilisé (voir l'annexe A), un passager assis devant l'issue de secours a donné des coups de pieds dans la porte jusqu'à ce qu'elle s'ouvre, après quoi les passagers sont sortis de l'avion. L'équipage de conduite est sorti en dernier. Les sacs qui n'avaient pas été arrimés étaient éparpillés à l'arrière de la cabine, mais ils n'ont pas retardé l'évacuation.
