RAPPORT D'ENQUÊTE AÉRONAUTIQUE
A05P0269

DISLOCATION EN VOL

DU BOEING VERTOL BV-107 II (HÉLICOPTÈRE) C-GHFT
EXPLOITÉ PAR HELIFOR INDUSTRIES LIMITED
DANS LE BRAS DE MER SOUTH BENTINCK
(COLOMBIE-BRITANNIQUE)
LE 3 NOVEMBRE 2005

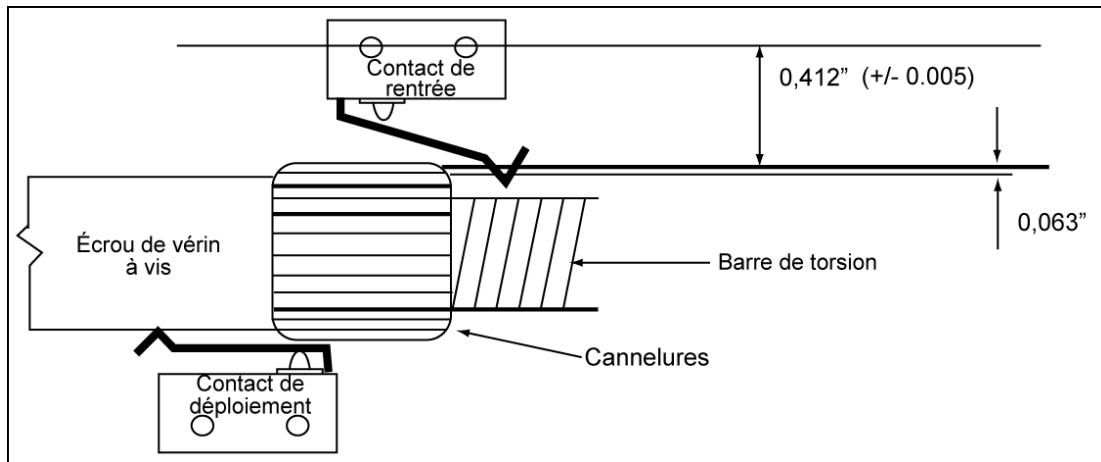
Figure 2. Analyse dimensionnelle

L'actionneur de compensation de régime comprend deux contacts de fin de course : une pour la rentrée, l'autre pour le déploiement (voir la figure 2). Ces contacts ont pour fonction de stopper le moteur électrique à la limite de rentrée ou de déploiement de l'actionneur. Les deux contacts de fin de course sont actionnés par des cannelures qui font partie intégrante de l'écrou du vérin à vis. Les contacts sont pourvus d'un bras qui s'appuie sur les cannelures. Lorsqu'il est suffisamment comprimé, le bras actionne un plongeur sur le contact et coupe le courant au moteur électrique.
