Bureau de la sécurité des transports
du Canada

RAPPORT D'ENQUÊTE AÉRONAUTIQUE A05O0257

**SORTIE EN BOUT DE PISTE
DU GULFSTREAM 100 C-FHRL
EXPLOITÉ PAR JETPORT INC.
À L'AÉROPORT DE HAMILTON (ONTARIO)
LE 15 NOVEMBRE 2005**

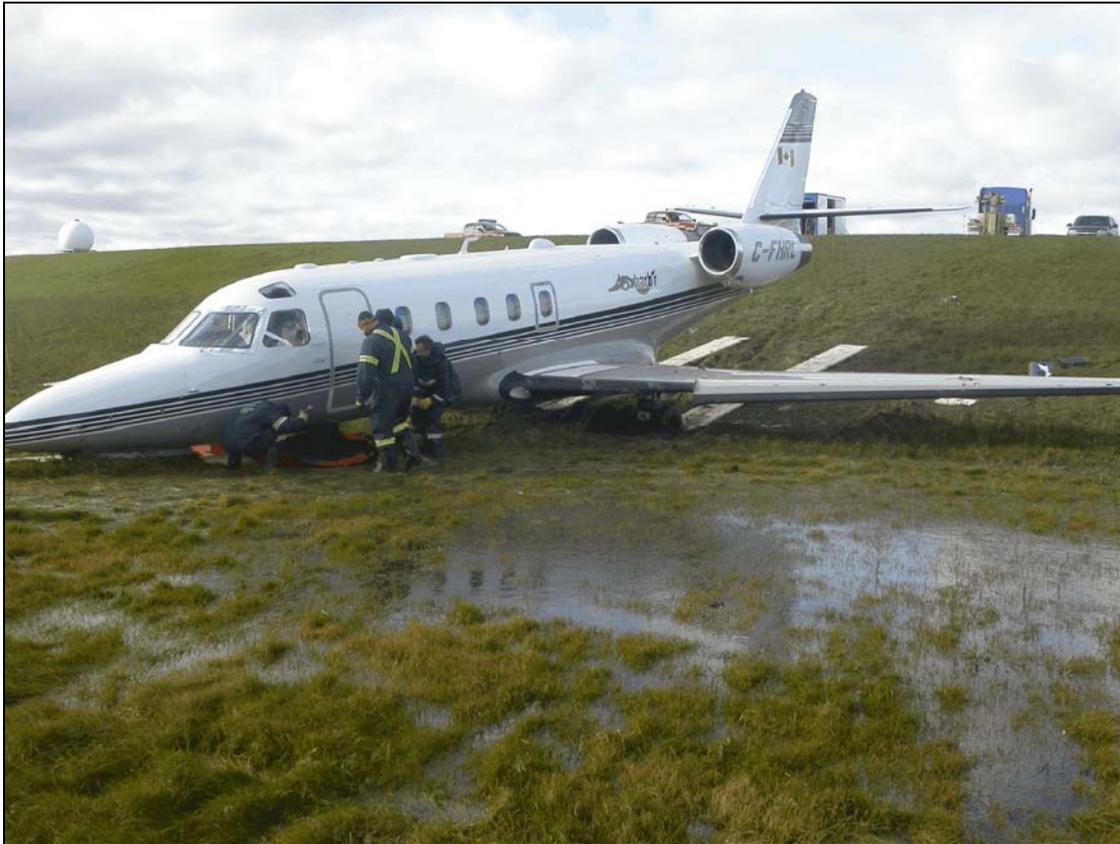
L'équipage de conduite n'a pas été en mesure d'indiquer précisément le point de toucher des roues de l'avion sur la piste. Des témoins ont vu l'avion prendre contact avec la piste entre la voie de circulation Charlie et l'intersection des pistes 12-30 et 06-24, avec une distance de piste restante de quelque 3000 pieds. L'analyse des données radar enregistrées a révélé que la vitesse de l'avion n'a pas diminué sous les 130 nœuds avant que l'avion n'atteigne l'intersection des pistes. Après le toucher des roues, le PNF a demandé au PF de déployer les inverseurs de poussée. Tous les dispositifs de freinage disponibles (freins, destructeurs de portance, inverseurs de poussée) ont été utilisés pour ralentir l'avion. Néanmoins, l'appareil a parcouru une distance de 122 pieds au-delà de l'extrémité de la piste sur un terrain gazonné en pente descendante. L'avion a été lourdement endommagé lorsque le train d'atterrissage avant a été

arraché sous les forces de cisaillement. Le train d'atterrissage principal droit a heurté deux piquets d'arpentage en acier, et l'aile droite a heurté un feu de balisage lumineux d'aérodrome avant de toucher le sol.

Photo 1. Préparation du C-FHRL en vue de son remorquage
