RAPPORT D'ENQUÊTE AÉRONAUTIQUE
A06O0150

PANNE MOTEUR ET COLLISION AVEC LE RELIEF

DU BELL B206L (HÉLICOPTÈRE) C-GSMZ
EXPLOITÉ PAR EXPEDITION HELICOPTERS
À SMOOTH ROCK FALLS (ONTARIO)
LE 21 JUIN 2006

Rapport numéro A06O0150

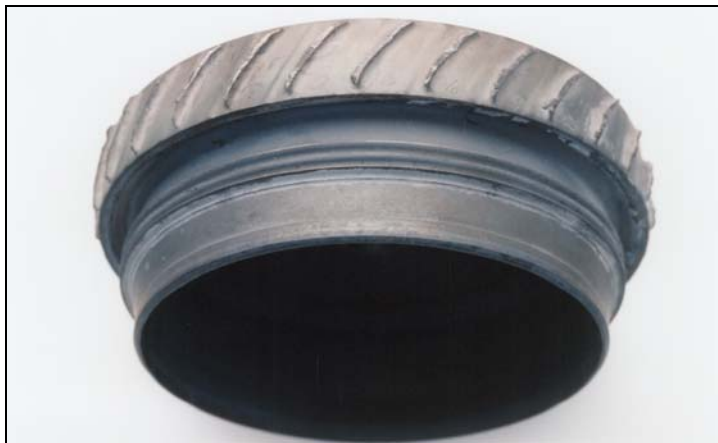
Photo 2. Roue endommagée du troisième étage du compresseur

L'examen de la roue du troisième étage du compresseur a permis d'établir que les emplantures de 12 des 29 aubes étaient trop endommagées pour que l'on puisse en déterminer le mode de défaillance. Les 17 autres comportaient des criques qui se propageaient sur plus de 50 pour cent de l'épaisseur de chacune d'elles. Ces criques évolutives étaient situées dans la partie médiane de chacune des aubes, lesquelles étaient réparties uniformément sur la circonférence de la roue.

Les criques étaient en forme de coquille, caractéristique typique des criques de fatigue. On n'a cependant observé aucune ride ni aucune strie, en raison de l'oxydation des faciès de rupture causée par l'incendie après impact. Il a par conséquent été impossible d'évaluer le taux de

propagation de ces criques de fatigue. Les faciès de rupture et les coupes transversales des origines des criques de fatigue d'aubes choisies n'ont permis d'établir aucune cause spécifique à la naissance des criques de fatigue. Les surfaces des aubes disponibles aux fins d'examen ne présentaient aucun signe de dommages dus à l'impact avec des corps étrangers.

La microstructure du matériau dont sont fabriquées les aubes était homogène et sa composition était conforme à la spécification. On n'a observé aucun signe d'inclusion ni de porosité qui aurait pu donner naissance à une crique. On a décelé des signes de dommages par corrosion sur les faciès de rupture, à l'origine des criques de fatigue; il a cependant été établi que ces dommages par corrosion étaient dus à l'oxydation interne des faciès de rupture provoquée par l'incendie après impact et qu'ils n'étaient pas liés à la naissance des criques de fatigue.

On a observé de fines criques axiales dans le revêtement du côté convexe de certaines aubes, près des points d'origine des criques de fatigue, mais ces criques ne pénétraient pas dans le substrat. Ces criques dans le revêtement correspondaient aux dommages causés par la déformation des aubes dans le sens du côté aspiration (convexe) pendant la dernière rupture en surcharge.

Même si la roue du troisième étage du compresseur était la roue d'origine du moteur, elle était loin d'avoir atteint le nombre d'heures et de cycles de sa limite de vie totale, et la révision avait été effectuée dans les délais prescrits. Dans le cadre de la plus récente révision de la roue du troisième étage du compresseur, on n'avait décelé aucune anomalie ni aucune défectuosité. Comme les 17 aubes du compresseur qui avaient subi une rupture évolutive étaient recouvertes de traces d'oxydation causée par l'incendie après impact, il a été impossible de déterminer un taux de propagation. Cependant, si les criques de fatigue existaient lors de la plus récente révision, il est raisonnable de présumer qu'on les aurait remarquées lors du contrôle par ressuage fluorescent de la roue du troisième étage. Il est donc probable que cette rupture évolutive ait eu lieu après la plus récente révision.

L'examen métallurgique n'a pas permis de déterminer l'événement déclencheur qui a mené aux criques évolutives sur l'implanture d'un grand nombre d'aubes du troisième étage du compresseur. Cependant, lorsqu'une crique de rupture évolutive atteint des dimensions critiques, il y a rupture en surcharge du reste de la section de l'aube sous l'effet de charges

normales de fonctionnement. Il est probable que les aubes de la roue du troisième étage du compresseur ont subi ce type de rupture, ce qui a provoqué la destruction des roues des troisième et quatrième étages du compresseur.

1. La perte de puissance du moteur a été provoquée par la rupture de la roue du troisième étage du compresseur.
2. De nombreuses aubes de la roue du troisième étage du compresseur comportaient des criques évolutives qui s'étaient propagées sur quelque 50 pour cent de l'épaisseur de chacune d'elles. Les aubes qui se sont détachées du compresseur ont causé des dommages internes importants aux roues des troisième et quatrième étages du compresseur.
