RAPPORT D'ENQUÊTE AÉRONAUTIQUE A06P0123

DÉCOLLAGE INTEMPESTIF ET COLLISION AVEC LE RELIEF

**DE L'HÉLICOPTÈRE EUROCOPTER AS 350 B2 C-GBHH
EXPLOITÉ PAR HIGHLAND HELICOPTERS LIMITED
À L'AÉROPORT DE GRANDE PRAIRIE (ALBERTA)
LE 5 JUILLET 2006**

Rapport numéro A06P0123

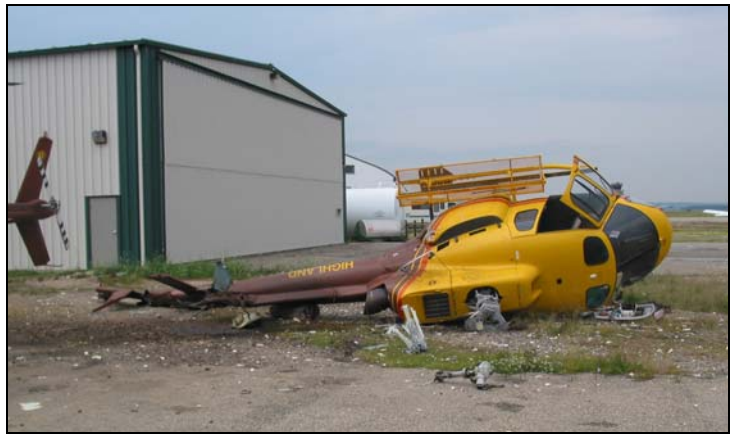
Photo 1. Lieu de l'accident de C-GBHH

L'hélicoptère a rapidement dérivé vers l'arrière, hors de l'aire de trafic asphaltée, a pivoté d'environ 90° sur la gauche, et le sabot de queue de la contre-dérive a heurté le sol et labouré la surface en gravier se trouvant alors au-dessous. L'hélicoptère a glissé vers l'arrière et a basculé sur la droite, et les patins d'atterrissage ainsi que pales du rotor principal ont percuté le sol. À la suite de ce lourd contact avec le sol, l'hélicoptère a basculé sur le côté droit. La tête de rotor et les pales du rotor principal ont été détruites, les pales éclatant en morceaux pour être projetées sur une grande surface. Au même moment, la partie arrière de la poutre de queue s'est rompue près du point de fixation avant du stabilisateur, et le rotor de queue a été arraché de l'extrémité de la poutre de queue.

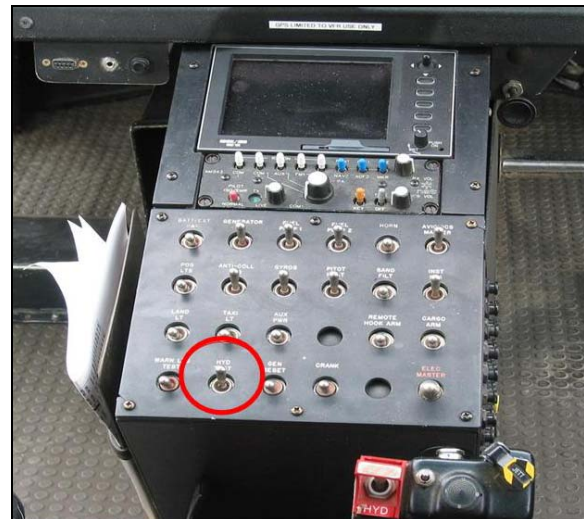
Il avait l'habitude de sélectionner HYD TEST sur le commutateur d'essai des accumulateurs hydrauliques situé sur la console centrale « VanIsle » (voir le cercle rouge sur la Photo 2) et de déplacer le manche de pas cyclique un certain nombre de fois (normalement de 12 à 15 sollicitations) dans deux sens donnés (longitudinalement et transversalement) pour vider les accumulateurs des servovérins. Le pilote effectuait habituellement ces deux tâches dans le même ordre chaque fois : d'abord le servovérin avant, puis les servovérins latéraux.

Photo 2. Commutateur d'essai des accumulateurs hydrauliques

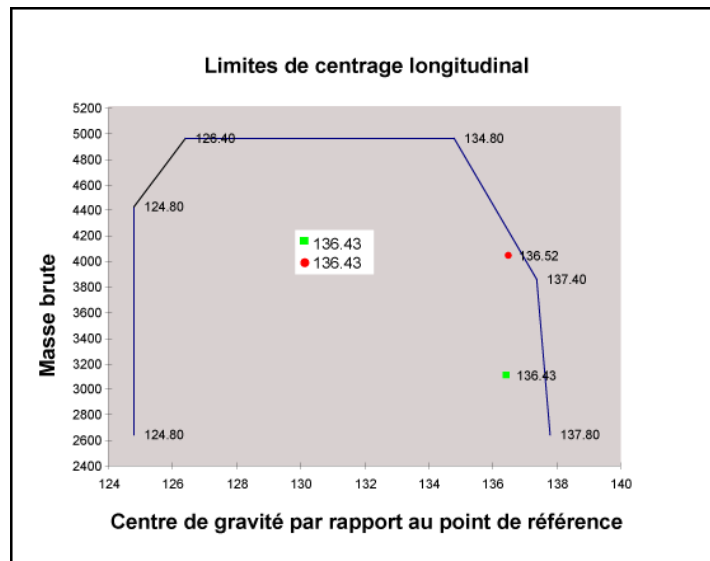
Le centre de gravité, par contre, se situait près de la limite arrière (voir la Figure 1). Un centre de gravité arrière en vol exige que le pilote tienne le manche de pas cyclique plus vers l'avant qu'en temps normal, ce qui réduit la course disponible vers l'avant du manche de pas cyclique. Dans les cas de course limitée du manche de pas cyclique en vol, la longueur disponible de la course du manche de pas cyclique vers l'avant pourrait être insuffisante pour permettre au pilote de maîtriser l'hélicoptère.

Figure 1. Calcul du centre de gravité pour C-GBHH

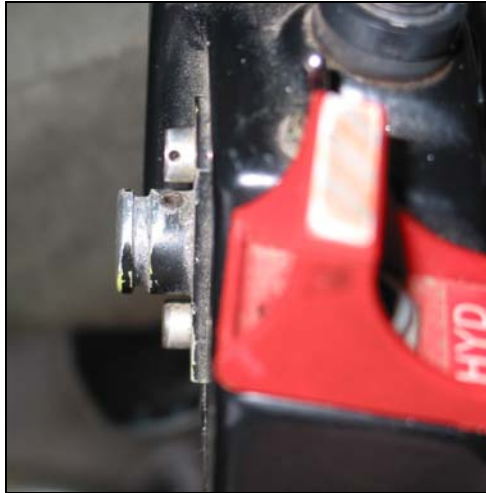
Un examen préliminaire de la plaque de verrouillage de C-GBHH montre effectivement de l'usure, mais il montre aussi des signes évidents d'engagement incorrect du verrou (voir la Photo 3). De par sa conception, la plaque de verrouillage s'engage sur le bouton de verrouillage du levier de pas collectif dans une gorge usinée servant à immobiliser la plaque de verrouillage faite d'acier à ressort. La plaque est délogée lorsqu'on abaisse le levier de pas collectif, ce qui permet à la plaque de se dégager de la gorge et de sauter vers l'avant, à l'écart du bouton de verrouillage. Dans des essais pratiques, cette simple fonction était réalisée sans anicroche lorsque la plaque s'engageait correctement dans la gorge.

Photo 3. Bouton de verrouillage du levier de pas collectif montrant l'usure de la gorge

Le BSA est une instruction ponctuelle seulement. Il est clair que cette pièce va continuer à s'user en service normal, et les verrous maintenant en bon état de service vont se détériorer sans avoir pu être examinés plus à fond. Eurocopter a depuis modifié les instructions contenues dans les recommandations principales d'entretien courant (MSR), chapitre 05-20-01, ainsi que dans les fiches de travail connexes, pour incorporer une vérification périodique du bouton à toutes les 500 heures de service.

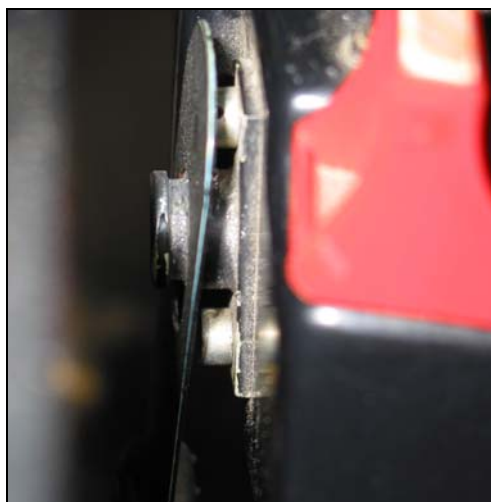
Si la plaque de verrouillage s'engage au-delà du bouton du levier de pas collectif, elle s'accroche à l'épaulement usiné du bouton et verrouille le levier de pas collectif dans cette position (voir les Photos 4 et 5). Cette position se situe à l'extérieur de la gorge usinée, et il faut alors moins de force pour dégager la plaque de verrouillage que si celle-ci avait été correctement engagée dans la gorge. Encore une fois, des essais pratiques ont montré que la plaque était placée au-delà de la gorge la plupart du temps, ce qui la verrouillait incorrectement sur le levier de pas collectif. L'emplacement du verrou empêche le pilote de déceler facilement cette anomalie, et la seule vérification pratique permettant de confirmer que le verrou s'était bien engagé était de sentir au toucher que le levier de pas collectif ne pouvait se relever.

Photo 4. Plaque de verrouillage du levier de pas collectif incorrectement engagée sur l'épaule du bouton, et non dans la gorge (hélicoptère accidenté)

La conséquence de ce verrouillage incorrect est que le verrou du levier de pas collectif pourrait se dégager accidentellement si le pilote se cognait sur ce levier, une force qui normalement ne dégagerait pas le verrou si celui-ci était engagé dans la gorge. L'intention du BSA est de prévenir tout dégagement intempestif du verrou de levier de pas collectif à cause d'une usure du bord antérieur du bouton de verrouillage. Cependant, la mesure de sécurité du BSA ne s'attarde pas aux circonstances entourant un engagement incorrect du verrou.

La conception d'origine du bouton de verrouillage du levier de pas collectif du pilote permettait à la plaque de verrouillage de s'engager incorrectement. Cette anomalie a créé une situation dans laquelle la force exercée vers le bas sur le levier de pas collectif pour dégager le verrou était considérablement moins grande qu'elle ne l'aurait été si le verrou avait été engagé correctement. Une fois le verrou dégagé, le levier de pas collectif pouvait se relever librement.

Le 6 juin 2007, le BST a émis l'Avis de sécurité A06P0123-D1-A1 (*Improper Engagement of Collective Lever Lock in AS 350 Helicopters*) indiquant que Transports Canada pourrait souhaiter traiter de la question de l'engagement incorrect du verrou de levier de pas collectif avec l'hélicoptériste dans le but d'améliorer le fonctionnement et la durabilité du verrou pour réduire tout risque de dégagement intempestif.

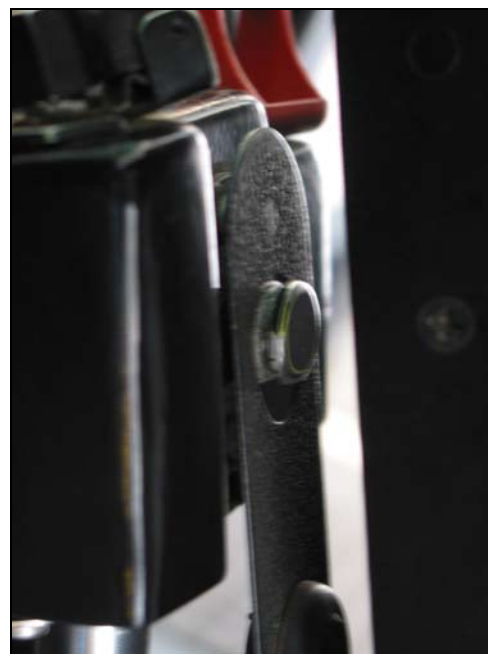
Photo 5. Plaque de verrouillage du levier de pas collectif engagée sur l'épaule du bouton, et non dans la gorge (autre hélicoptère)
