RAPPORT D'ENQUÊTE AÉRONAUTIQUE A06W0139

PERTE DE MAÎTRISE ET COLLISION AVEC LE RELIEF

**DU CESSNA 337C SKYMASTER C-FWHP
EXPLOITÉ PAR NORTH-WRIGHT AIRWAYS LTD.
À 23 nm À L'EST DE FORT GOOD HOPE
(TERRITOIRES DU NORD-OUEST)
LE 16 AOÛT 2006**

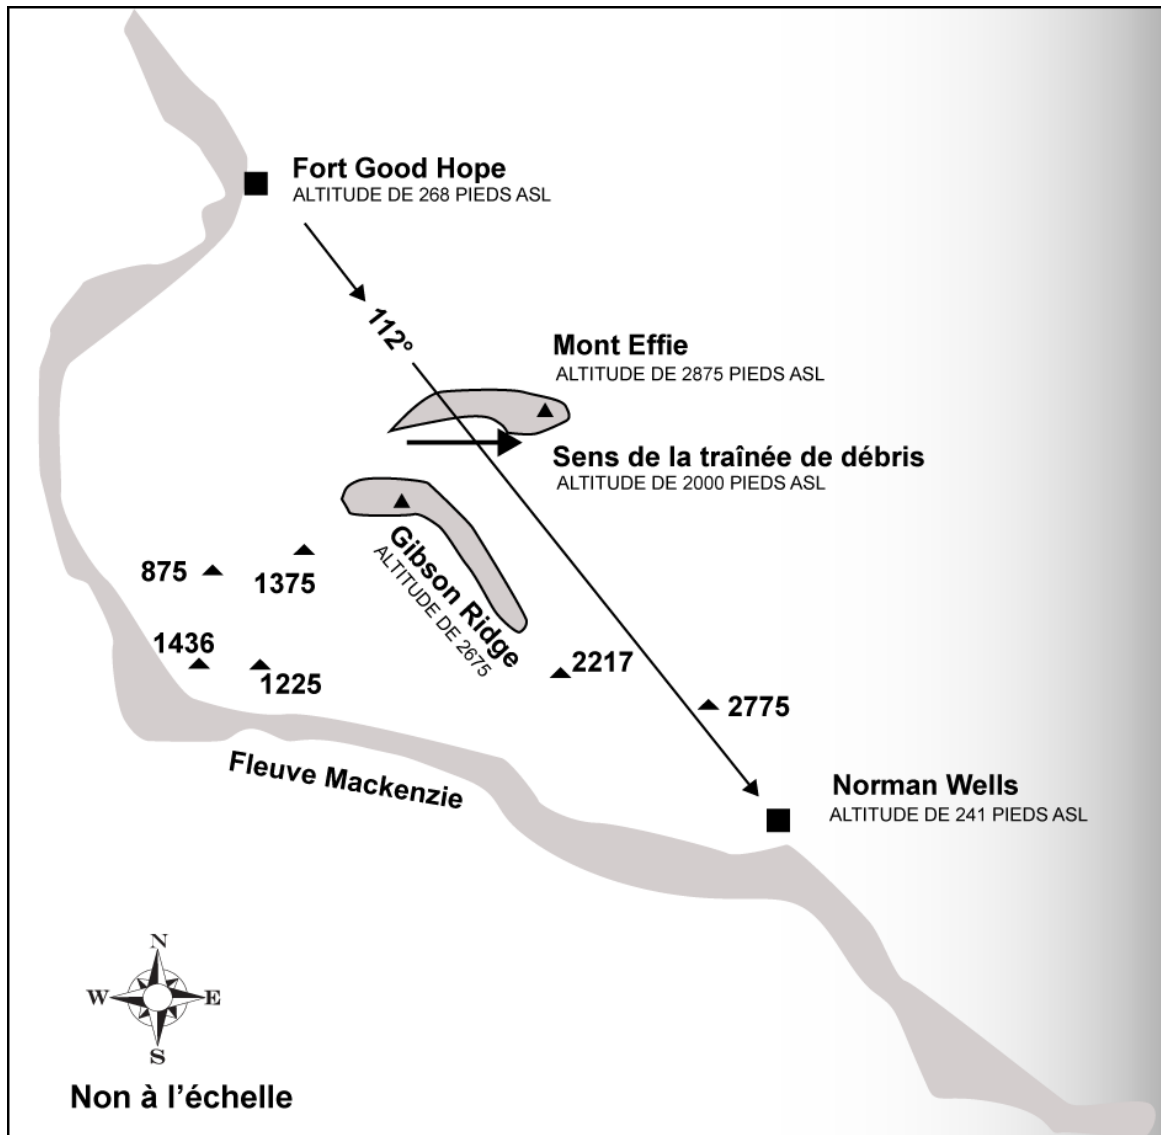
Figure 2. Région géographique de Fort Good Hope-Norman Wells

À 13 h 45, la compagnie a lancé sa procédure d'intervention en cas d'aéronef en retard qui comprenait une recherche par radiocommunication suivie de l'envoi d'aéronefs de la compagnie à 14 h 30. Le lieu de l'écrasement a été localisé à 16 h 16 sur le versant sud du mont Effie, à 23 nm au sud-est de Fort Good Hope (voir la figure 2).

Il y a de nombreuses montagnes dans la région. Le mont Effie est orienté dans l'axe est-ouest perpendiculairement à l'itinéraire direct reliant Fort Good Hope et Norman Wells. Cette formation a une longueur d'environ 11 nm et une largeur d'environ 3 nm. Le mont comprend deux pics, l'un atteignant 2875 pieds asl du côté est et l'autre 2275 pieds asl du côté ouest. Sur la carte aéronautique de navigatioaslFR (VNC) locale, l'indication d'élévation maximale (MEF) de l'endroit où se trouve le mont Effie est de 3300 pieds asl. La MEF est basée sur les données disponibles concernant le point connu le plus élevé de cette région; des facteurs de sécurité sont inclus dans cette indication pour compenser l'inexactitude des données sur les altitudes topographiques.

Le lieu de l'écrasement a été localisé à 3 nm environ à l'est de la route directe entre Fort Good Hope et Norman Wells. La traînée de débris d'une longueur de 60 pieds était parallèle au versant sud du mont Effie. Elle était orientée au cap magnétique de 50° à une altitude de 2000 pieds asl. L'avion est descendu en présentant une assiette en cabré d'environ 20° et, par conséquent, l'hélice arrière a heurté le sol en premier. La partie inférieure du fuselage a ensuite absorbé la majeure partie de la force de l'impact, ce qui a comprimé la cabine passagers à une hauteur de deux pieds. L'hélice avant s'est rompue au niveau du flasque moteur. Les extrémités des pales avaient subi des dommages qui indiquaient que le moteur tournait au moment de l'impact. Les deux moteurs tournaient au moment de l'accident.
