RAPPORT D'ENQUÊTE AÉRONAUTIQUE

A06Q0157

PANNE MOTEUR

**DU CESSNA 172M C-FFRV
À MONTRÉAL (QUÉBEC)
LE 10 SEPTEMBRE 2006**

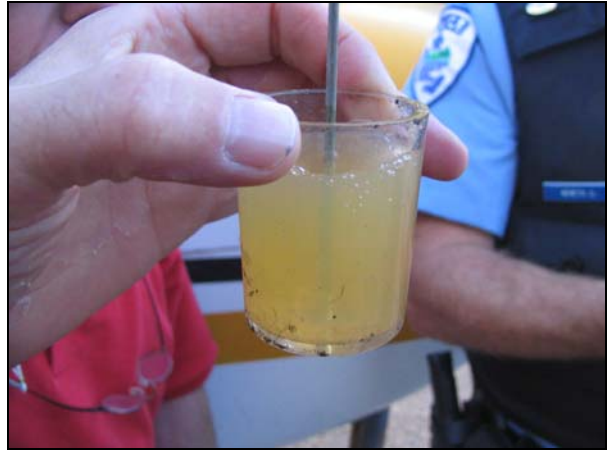
L'examen de l'avion sur le site de l'accident a permis de récupérer initialement quelques gouttelettes d'eau par le purgeur du réservoir carburant de l'aile droite. Aucune purge n'a pu être effectuée au réservoir gauche dû au froissement de la tôle de l'aile qui obstruait l'accès au purgeur. Une purge du récipient du filtre à carburant, situé dans le compartiment moteur, a permis de constater qu'il contenait 5 à 6 onces d'eau jaunâtre (voir photo 1).

Photo 1. Eau provenant du filtre à carburant

L'analyse du récipient du filtre à carburant a démontré qu'il avait été en contact avec de l'eau pendant une période considérable, probablement durant plusieurs années. Étant stationné la majorité du temps au même endroit avec une inclinaison sur la droite, la quantité d'eau qui se trouvait dans le réservoir droit restait indétectable. Il est permis de croire qu'une petite quantité d'eau résiduelle non purgée des réservoirs se déversait du réservoir droit vers le récipient du filtre à carburant pendant les vols et y demeurait jusqu'à la purge suivante. Dans le cas qui nous occupe, la quantité d'eau accumulée qui s'est déplacée lors du vol ayant mené à l'accident a saturé le récipient du filtre à carburant, provoquant l'arrêt du moteur.

1. L'avion n'était pas de niveau lors de la purge avant le vol. Par conséquent, l'eau contenue dans le réservoir se trouvait à un point plus bas que le purgeur et ne pouvait pas être purgée à l'aide de la pipette.
2. L'eau accumulée dans le réservoir droit s'est déplacée vers le récipient du filtre à carburant, le saturant et provoquant l'arrêt du moteur.

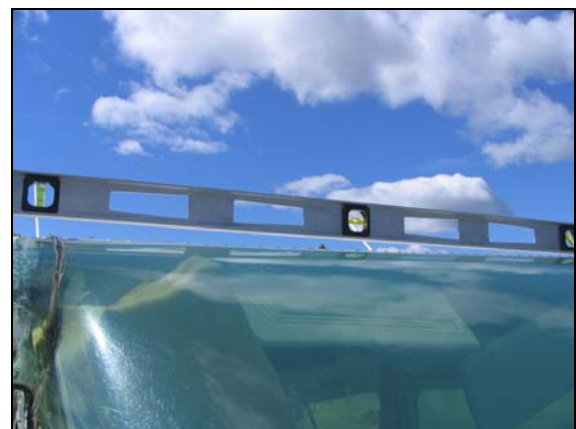
- les joints d'étanchéité des deux bouchons ne présentaient aucune anomalie;
- le réservoir de l'aile gauche ne présentait aucune trace d'eau, et l'installation du bouchon était conforme aux normes du constructeur;
- la chaînette qui retient le bouchon au goulot du réservoir droit a été retrouvée au fond du réservoir;
- les deux crochets en S de la chaînette présentaient des traces de corrosion;
- la crépine du filtre à carburant contenait quelques débris déposés sur sa surface;
- le fond du récipient du filtre à carburant avait des taches d'eau jaunâtre;
- la crépine du carburateur contenait quelques débris sur sa surface;
- l'aire de stationnement normalement utilisé pour l'avion n'était pas de niveau. L'avion était toujours stationné avec une inclinaison vers la droite. L'aile droite était plus basse d'environ 1,5 pouce sur une longueur d'environ 48 pouces (voir photo 2).

Photo 2. Inclinaison de l'avion en fonction du niveau
