**RAPPORT  
D'ENQUÊTE AÉRONAUTIQUE  
A06P0190**

**PERTE DE MAÎTRISE CAUSÉE PAR LA RUPTURE D'UN AXE DE  
SUPPORT DU PYLÔNE DE LA BOÎTE DE TRANSMISSION**

**DE L'HÉLICOPTÈRE BELL 206B C-GSLV  
EXPLOITÉ PAR QUANTUM HELICOPTERS LTD.  
À ALICE ARM (COLOMBIE-BRITANNIQUE)  
LE 19 SEPTEMBRE 2006**

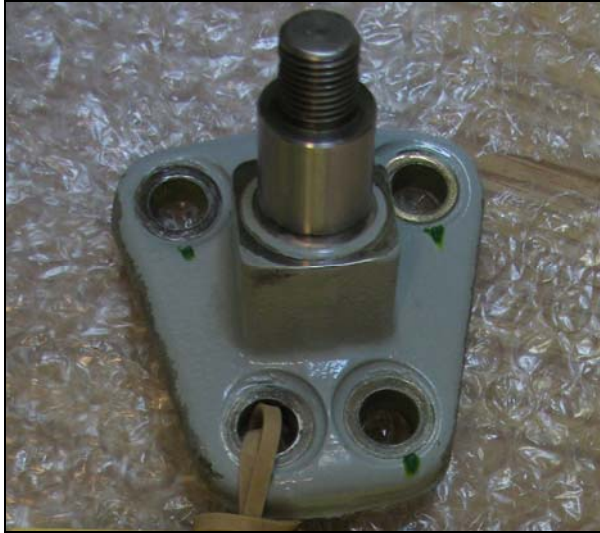
**Photo 1.** Axe de support de pylône en bon état

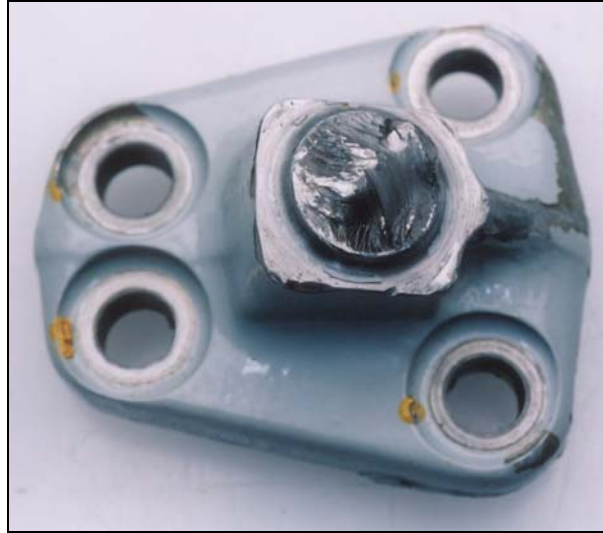
rupture des pièces étaient compatibles avec une surcharge, à l'exception de celui de l'axe. L'examen de l'axe a permis de déceler des marques d'arrêt de crique sur le faciès de rupture du tourillon qui indiquent une défaillance par fatigue progressive. On a évalué visuellement que la fatigue s'était propagée sur plus de 90 pour cent de la section transversale avant que la surcharge finale entraîne une rupture complète. La photo 1 montre un axe en bon état, et la photo 2 montre l'axe de droite brisé provenant de l'hélicoptère en question.

**Photo 2.** Axe brisé du support droit du pylône

Les deux axes portaient la référence 206-031-554-003. L'axe droit brisé portait le numéro de série B12-14395, et l'axe gauche intact portait le numéro de série B22515. Puisque les antécédents des axes n'étaient pas connus au début de l'examen, seul un représentant de BHTI ayant des compétences en métallurgie a été invité à assister à l'examen au Laboratoire technique du BST. L'examen de l'axe droit au microscope électronique à balayage a confirmé que la défaillance avait été causée d'abord par la fatigue puis par la charge vibratoire. Une autre caractéristique particulière a aussi été découverte sur le faciès de rupture, indiquant qu'une réparation avait déjà été faite, soit un mince anneau, d'apparence plus cristalline, tout autour du tourillon, qui serait compatible avec une couche de matériel de placage. À l'emplacement de la crique, on a aussi décelé la présence d'un arrondi de sous-surface produit par une opération de meulage.

On a découvert que l'axe du support droit du pylône était rompu à la base du tourillon, mais que le roulement à rotule soutenant l'axe ne portait aucun dommage causé par l'impact, ce qui indique que l'axe du support droit du pylône était sorti du roulement à rotule au moment de l'impact. Une rupture par fatigue ne peut pas être causée par des forces d'impact. La remise en

état dimensionnelle du tourillon de l'axe a favorisé une concentration des contraintes à l'emplacement de l'arrondi de sous-surface qui a entraîné la formation d'une crique de fatigue et, finalement, la défaillance de l'axe du support droit du pylône.

Le 27 février 2007, Transports Canada a publié la Consigne de navigabilité (CN) CF-2007-02, qui exigeait qu'on dépose tous les axes de support de pylône des hélicoptères Bell 206B réparés par Cadorath Aerospace Inc. et qu'on annote en conséquence les dossiers de maintenance.
