RAPPORT D'ENQUÊTE AÉRONAUTIQUE
A06Q0180

PERTE D'ALIMENTATION ÉLECTRIQUE
DU BEEHCRAFT KING AIR 100 C-GJLP
EXPLOITÉ PAR PROPAIR INC.
À L'AÉROPORT DE MONTRÉAL/ST-HUBERT (QUÉBEC)
LE 18 OCTOBRE 2006

Rapport numéro A06Q0180

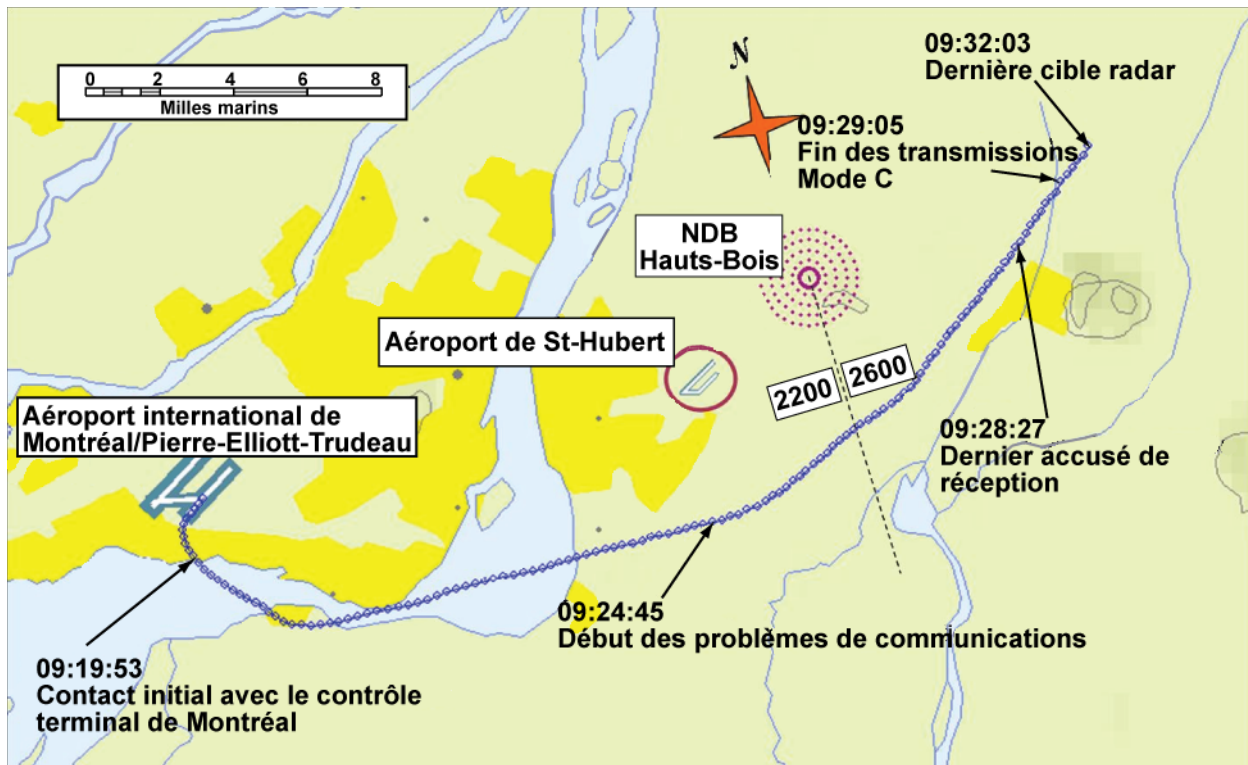
Figure 1. Trajectoire radar

Durant le guidage radar, l'équipage était en mesure d'estimer sa position par rapport à l'aéroport de St-Hubert (voir la Figure 1). Le commandant de bord se rappelait que lors de la montée au départ de Montréal, il avait pu voir le sol au travers de la couche nuageuse éparse jusqu'à une altitude d'environ 2000 pieds. L'équipage a donc décidé de quitter la dernière altitude assignée de 3000 pieds pour l'altitude minimale de secteur (MSA)², qu'il croyait être de

À 2200 pieds, le commandant de bord a aperçu le sol et a exécuté un virage serré vers la gauche tout en maintenant le contact visuel avec les références au sol. Une fois l'avion établi en palier, l'équipage a estimé que le plafond était à environ 200 pieds au-dessus du sol (AGL) avec une visibilité de ½ mille. Le tracé radar montre qu'au moment de la descente l'appareil était à 9 milles marins (NM) à l'est-nord-est du NDB; la MSA pour cette région aurait été de 2600 pieds.

1. L'équipage est descendu à une altitude plus basse que l'altitude du secteur applicable à sa position, sans connaître sa position exacte. Cette situation augmentait le risque de collision avec le relief ou avec des obstacles.

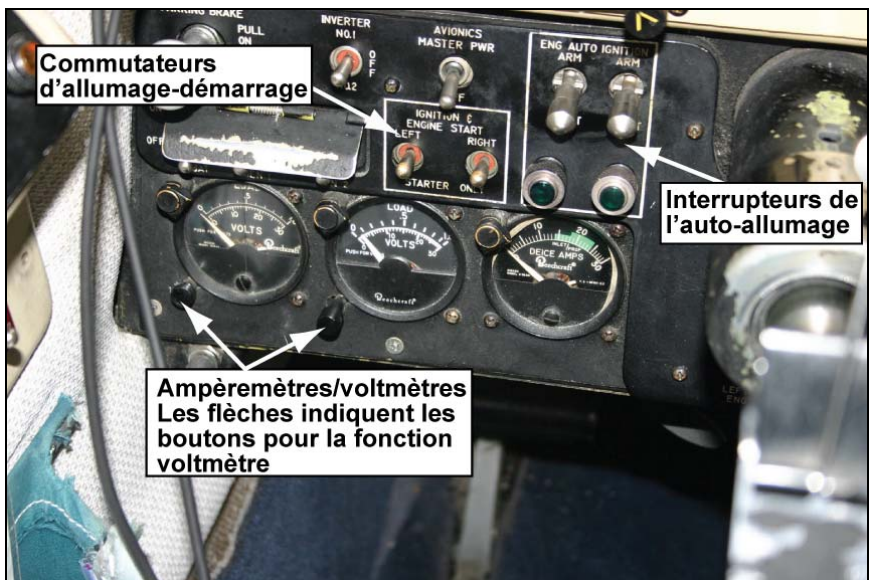
Photo 1. Vue des interrupteurs et des commutateurs

Les interrupteurs de l'auto-allumage ainsi que les commutateurs d'allumage-démarrage des moteurs, installés sur les appareils King Air 100, sont positionnés sur le côté gauche au bas du tableau de bord (voir la Photo 1). Ils ne sont accessibles que par le commandant de bord et ne sont pas visibles pour le copilote. La vue de ces interrupteurs et commutateurs est obstruée par le volant gauche et les documents qui peuvent y être attachés. Un mouvement de la tête est requis pour les observer.

Les commutateurs d'allumage-démarrage des moteurs ont trois positions. La position basse sert à faire tourner les moteurs sans allumage. La position du centre met les commutateurs hors circuit, alors que la position vers le haut commande le démarrage, ce qui comprend l'allumage. Il n'y a pas de cran de protection sur ces commutateurs; ils peuvent donc être activés par inadvertance. En position basse, un ressort de rappel tend à ramener le commutateur vers le centre. Par contre, lorsque le commutateur est placé en position vers le haut pour le démarrage

des moteurs, il n'y a pas de ressort de rappel. Le commutateur demeure donc en position allumage/démarrage jusqu'à ce qu'il soit désactivé. À cette position, le voyant blanc approprié, « L IGNITION » ou « R IGNITION » du panneau annonciateur s'allume et reste allumé, peu importe la puissance moteur produite.

Sur les moteurs du King Air 100, la même unité alterne entre les fonctions de démarreur et de générateur. La sélection allumage/démarrage commande la fonction démarreur et désactive la fonction génératrice. Dans ce cas, tous les besoins électriques de l'appareil sont alors fournis par la batterie. Sur le C-GJLP, si les commutateurs d'allumage-démarrage sont laissés en position allumage/démarrage par inadvertance, l'équipage ne bénéficie pas de l'avertissement des voyants rouges « L GENERATOR » et « R GENERATOR » signalant que les deux générateurs sont hors circuit.

Tout indique que le commandant de bord a sélectionné les commutateurs d'allumage-démarrage au lieu des interrupteurs de l'auto-allumage peu de temps avant le décollage. Quoique ces deux ensembles de commutateurs et interrupteurs aient des mécanismes d'opération distincts, les différences n'ont pas été suffisantes pour éviter l'erreur. Ce type d'erreur est fréquent pour des tâches routinières où l'objet à être actionné est situé à proximité d'un autre. La liste de vérification « alignement » ne comprend pas une lecture de l'indicateur de charge au moment de sélectionner l'auto-allumage. Celle-ci confirmerait que les générateurs sont en circuit.

Depuis l'incident, lors de la formation au sol (initiale et périodique), les instructeurs formateurs chez Propair Inc. insistent sur le risque associé au système de démarreur/générateur et sur ses conséquences sur certains appareils Beechcraft King Air 100 de la compagnie Propair.
