# RAPPORT D'ENQUÊTE AÉRONAUTIQUE

## A06O0104

**PERTE EN VOL D'UN TAB DE VOLET**

**DE L'AIRBUS A300 B4-203 N372PC**

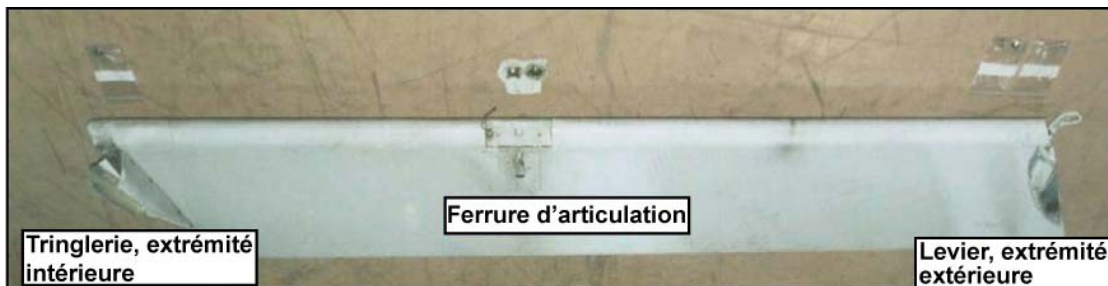
des rivets et des boulons enduit d'un produit d'étanchéité de type PRC<sup>2</sup>. Une plaque de renfort recouvre la partie inférieure du revêtement du tab du volet située immédiatement autour de la ferrure d'articulation. Cette dernière s'est rompue juste au-dessous du niveau inférieur de la plaque de renfort, dans l'axe du revêtement du tab du volet. De plus, le tab du volet était soutenu à son extrémité intérieure par une tringlerie et à son extrémité extérieure, par un levier (Photo 1). La tringlerie intérieure avait été déformée et elle s'était rompue en surcharge. Le levier extérieur avait été déformé, et le roulement à billes de la fixation avait été arraché de son palier.

Photo 1. Tab du volet

La tringlerie intérieure s'était rompue en surcharge, le levier extérieur avait été déformé et le roulement à billes reliant ce levier au volet avait été arraché du levier. Les bagues du levier du tab du volet extérieur droit présentaient une usure excessive davantage prononcée que celle du levier de gauche.

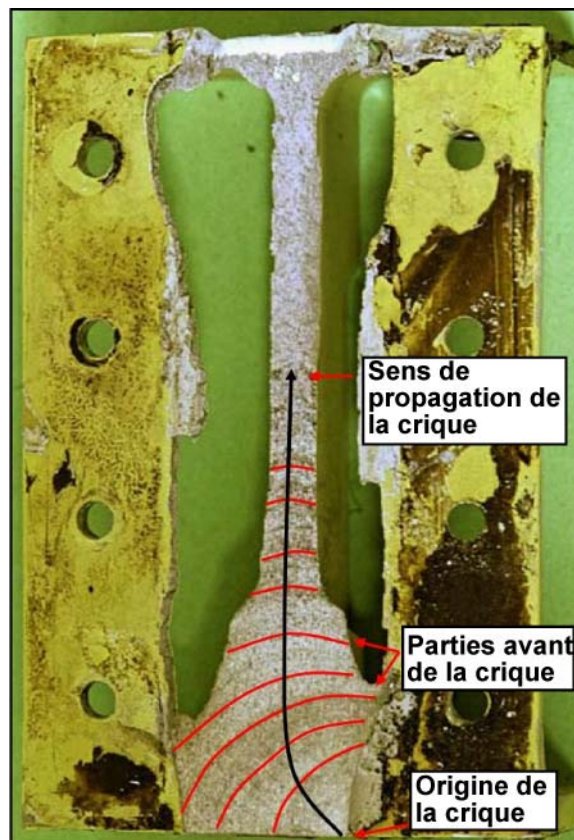
Après la dépose du tab du volet, un examen microscopique de la ferrure d'articulation a permis d'établir qu'une crique de fatigue d'une profondeur d'environ 0,5 mm avait pris naissance en raison de dommages dus à l'impact. Ces derniers se trouvaient à l'extérieur de la ferrure d'articulation du tab du volet, sur le rayon de contour, à l'articulation de transition vers la bride. La crique de fatigue s'est propagée sur 70 pour cent de la section transversale de la ferrure d'articulation (photo 2). Incapable de résister à l'augmentation des charges de vol aérodynamiques lorsque les volets ont été sortis, la ferrure d'articulation affaiblie s'est rompue lorsque la longueur de la crique a atteint des dimensions critiques. Là où la crique avait pris

naissance, les dommages dus à l'impact sont apparus en un endroit qui est caché une fois que la ferrure d'articulation est installée.

**Photo 2.** Diagramme de fatigue de la ferrure d'articulation

Avant cet incident, on n'avait remarqué ni dans les vols antérieurs ni dans les antécédents de service aucune anomalie indiquant l'existence d'un problème quelconque relativement à la ferrure d'articulation. Cette dernière s'est rompue en raison d'une fatigue oligocyclique, laquelle a débuté à l'endroit où on a identifié les dommages dus à l'impact. Ces derniers ont créé une concentration de contraintes qui s'est transformée en une crique de fatigue au cours de la durée de vie en service de la ferrure d'articulation. On a repéré les dommages dus à l'impact dans une région qui est cachée une fois la ferrure installée. Il est probable que la ferrure d'articulation a été endommagée avant ou pendant l'installation et, étant donné l'étendue relativement faible des dommages qu'elle a subis, que l'on n'a alors pas remarqué ces dommages. Après l'installation, il aurait été impossible d'observer ces dommages, et il aurait été très difficile de déceler la crique dans le cadre d'inspections ultérieures.

1. Des dommages à la ferrure d'articulation, occasionnés avant ou pendant l'installation, ont créé une concentration de contraintes qui s'est transformée en une crique de fatigue oligocyclique, laquelle s'est développée et a progressé au cours de la durée de vie en service de la pièce.
2. La ferrure d'articulation s'est rompue après la sortie des volets à 25 degrés, pendant l'approche vers l'aéroport international Lester B. Pearson de Toronto. Cette rupture a permis au tab du volet de se détacher de l'avion et de percuter un véhicule stationné.

Airbus élabore actuellement un programme d'inspection répétitive (bulletin de service d'inspection [BSI] 57-0250 prévu) de la ferrure d'articulation et, selon les résultats de ce programme d'inspection, l'avionneur étudiera la possibilité d'apporter d'autres modifications à cette ferrure d'articulation.
