RAPPORT D'ENQUÊTE AÉRONAUTIQUE

A07C0106

INCENDIE EN VOL DANS LE POSTE DE PILOTAGE

DU BOEING 747-251B N632NW

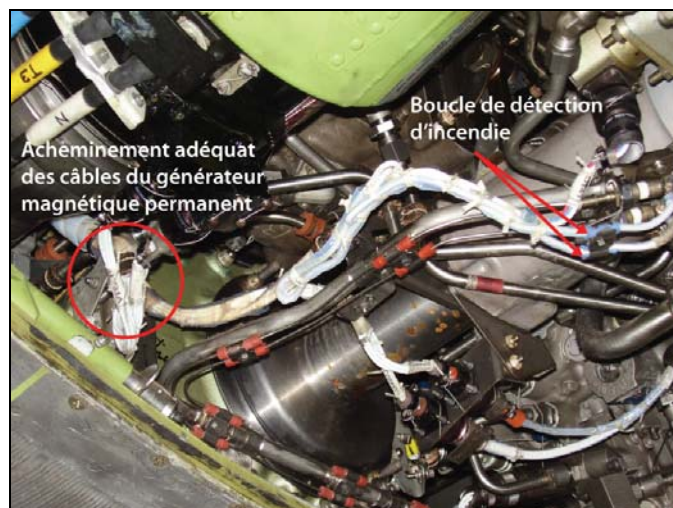
Northwest Airlines Inc. a consulté des techniciens qui avaient déjà travaillé sur le moteur. Ces derniers ont précisé que l'acheminement des câbles et la formation des faisceaux ne respectaient pas les procédures d'atelier QEC (voir photo 3).

Photo 3. Exemple de fixation et d'acheminement adéquats
