RAPPORT D'ENQUÊTE AÉRONAUTIQUE A07W0128

COLLISION AU DÉCOLLAGE

**DU DE HAVILLAND DHC-6 100 TWIN OTTER, C-FAWC
EXPLOITÉ PAR LIARD AIR LIMITED**

**À MUNCHO LAKE (COLOMBIE-BRITANNIQUE)
LE 8 JUILLET 2007**

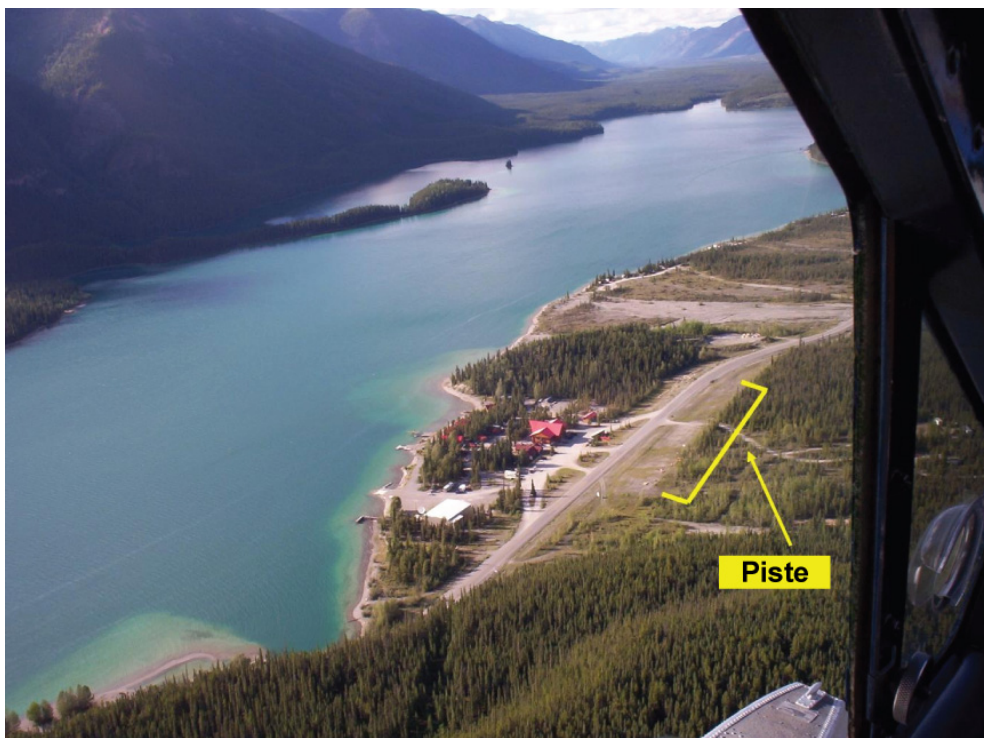
La piste de l'hôtel était entretenue par Liard Air (voir la photo 1 – piste de l'hôtel). Le seuil sud-est n'était pas marqué et il n'était pas très visible, car les premiers 100 pieds de surface à partir du seuil étaient couverts de gazon et de broussailles. Il n'y avait aucun manche à vent près de la piste, et les équipages de conduite se fiaient aux drapeaux flottants au haut des mâts situés à l'avant de l'hôtel comme indicateurs de direction du vent. Le propriétaire de Liard Air croyait que la piste mesurait 900 pieds de longueur. La piste n'avait jamais été arpentée officiellement afin de déterminer sa longueur et sa pente exacte.

Photo 1. Piste de l'hôtel dans le sens du décollage.
