RAPPORT D'ENQUÊTE AÉRONAUTIQUE A07A0029

SORTIE DE PISTE ACCIDENTELLE

DE L'ANTONOV AN 124-100 RA-82078
EXPLOITÉ PAR VOLGA-DNEPR AIRLINES
À GANDER (TERRE-NEUVE-ET-LABRADOR)
LE 31 MARS 2007

Numéro de rapport A07A0029

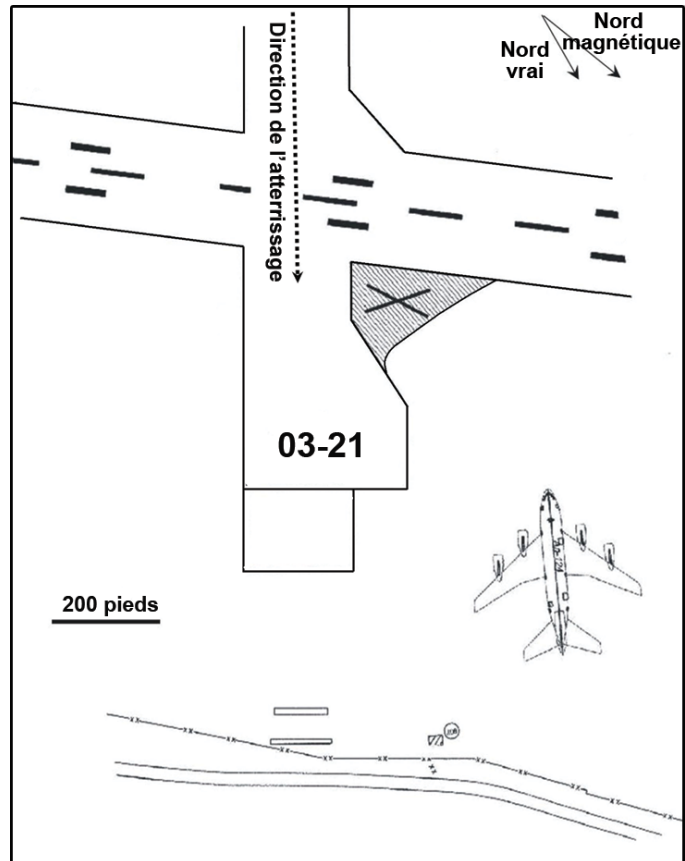
Figure 1. Position finale de l'avion

Pendant la dernière étape de la course à l'atterrissage, il est devenu évident que l'avion ne s'arrêterait pas sur la piste. L'avion a été intentionnellement dirigé vers le côté gauche de la piste pour ne pas heurter l'équipement ILS qui était situé tout près de l'extrémité départ de la piste. L'avion a quitté le bord gauche de la piste 03-21, près de l'extrémité de piste, à une vitesse d'environ 35 nœuds. L'avion a viré vers la gauche, et il s'est immobilisé à environ 480 pieds de l'extrémité de la piste, orienté quasiment dans le sens opposé à l'atterrissage. L'équipage a exécuté un arrêt d'urgence au cours duquel il a déterminé qu'une évacuation immédiate n'était pas nécessaire.
