RAPPORT D'ENQUÊTE AÉRONAUTIQUE A10Q0087

**COLLISION AVEC UN PLAN D'EAU
DU LAKE BUCCANEER LA-4-200 C-GGFK
SOUS EXPLOITATION PRIVÉE
AU LAC BERTÉ (QUÉBEC)
LE 3 JUIN 2010**

Rapport numéro A10Q0087

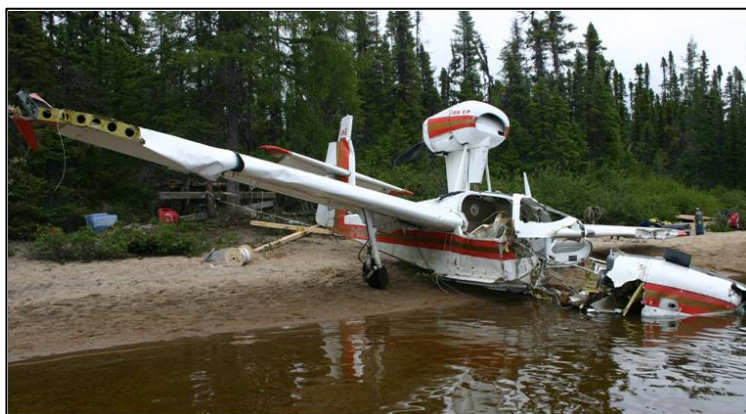
Photo 1. Lake Buccaneer C-GGFK

L'examen de l'épave n'a permis de déceler aucune anomalie structurale pré-existante de l'aéronef. On a récupéré toutes les gouvernes et on a confirmé la continuité des câbles des commandes principales de tangage, de roulis et de lacet. On n'a décelé aucun signe d'anomalie antérieure à l'impact. On a trouvé les volets en position rentrée, position normale pour le vol de croisière. Le train d'atterrissage était en position train rentré et verrouillé, position normale pour le vol de croisière, le décollage à partir d'un plan d'eau ou l'amerrissage. On a retrouvé le dispositif de compensation de profondeur hydraulique réglé en position pour le vol de croisière. Toutefois, comme de

nombreuses conduites hydrauliques étaient sectionnées, il est possible que la position du compensateur de profondeur ait été modifiée au moment de l'impact avec le plan d'eau.

L'aéronef a heurté le plan d'eau dans une assiette de piqué de quelque 20°, son aile droite était basse et il était animé d'un mouvement latéral vers la droite. C'est l'extrémité de l'aile droite qui a touché l'eau en premier, ce qui a arraché le flotteur latéral droit et la partie extérieure du bord d'attaque de l'aile droite ainsi que le saumon d'aile (photo 1). La partie avant de l'aéronef, entre le tableau de bord et le cône de nez, a été arrachée de droite à gauche. La partie arrachée est demeurée fixée au reste du fuselage par le revêtement latéral gauche avant, par les fils électriques, ainsi que par les conduites hydrauliques. Le plancher de la cabine a été arraché lorsque la section avant s'est séparée du reste de l'aéronef. Les rails de siège se sont rompus en surcharge lorsque le plancher a été arraché, ce qui a libéré les sièges. La partie extérieure du bord d'attaque de l'aile gauche a été écrasée dans un mouvement de fouet frappant l'eau, après que l'aile droite et le nez de l'aéronef ont heurté le plan d'eau. Le revêtement de l'empennage et de la partie supérieure de la dérive était également plissé, ce qui indique que l'aéronef a heurté la surface de l'eau dans un mouvement de rotation autour de l'aile droite. On a retrouvé l'aéronef renversé au fond du lac, reposant sur la partie supérieure du moteur. Il n'y avait pas de signe d'incendie ou d'impact avec un oiseau avant l'impact.

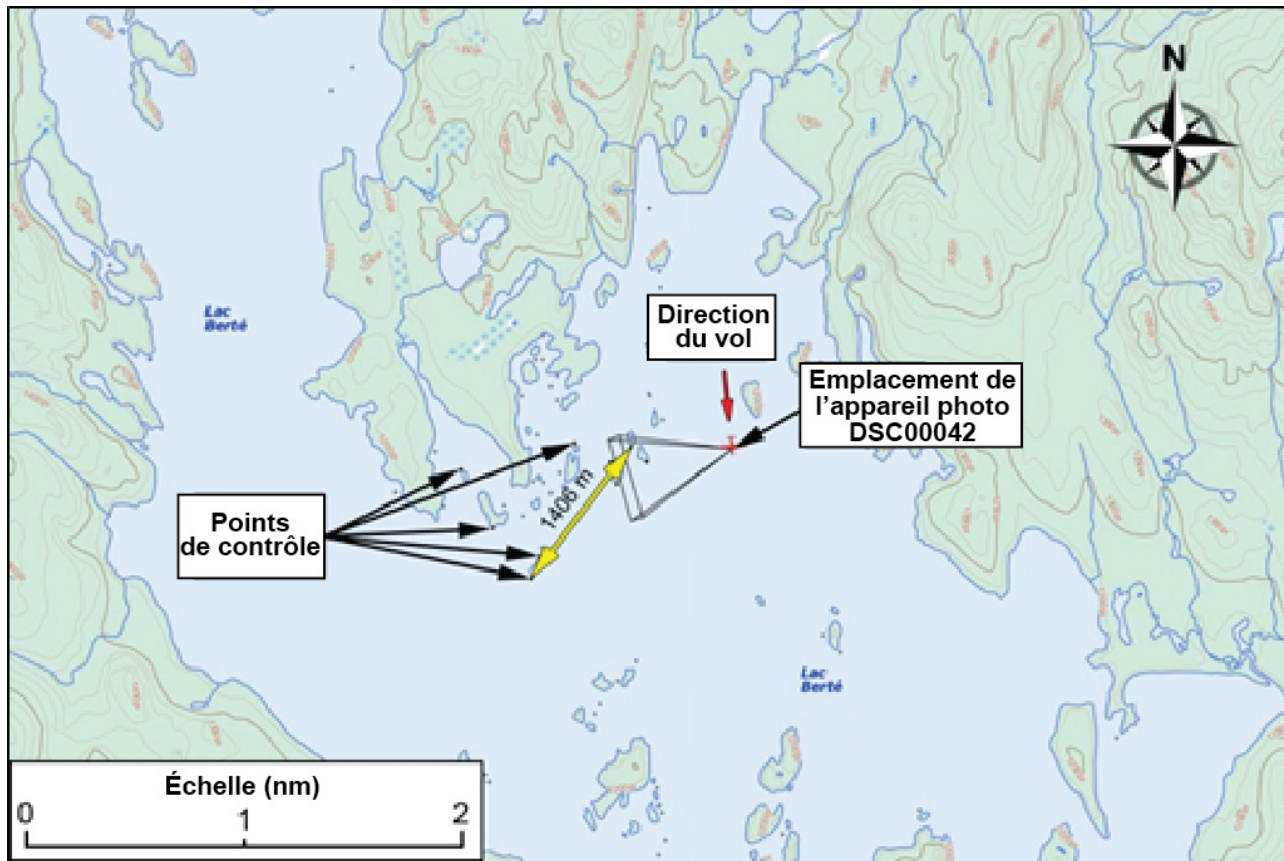
Figure 1. Emplacement de l'appareil-photo

On a retrouvé l'appareil-photo du passager dans l'épave. Les photos qu'on a pu récupérer de l'appareil correspondaient aux 3 jours que le pilote et le passager avaient passés au chalet du pilote. Le dernier ensemble de photos montrait l'aéronef lors du décollage du lac de la Marmotte II, en direction sud vers le lac Berté, et pendant le vol de croisière, en direction sud, au-dessus de l'extrémité d'une baie située au nord-est du lac Berté. Selon ce que l'on a établi, les photos avaient été prises dans la soirée, car on apercevait le soleil qui se couchait à droite, alors que l'aéronef se dirigeait vers le sud. Ces renseignements ont aidé à confirmer que le vol en question avait eu lieu dans la soirée du 3 juin 2010. On a estimé que l'altitude de l'aéronef, au moment où la dernière photo a été prise, était d'environ 2073 pi au-dessus du niveau de la mer ou de 876 pieds au-dessus de la surface du lac (annexe B). On ignore cependant l'heure exacte de l'accident.

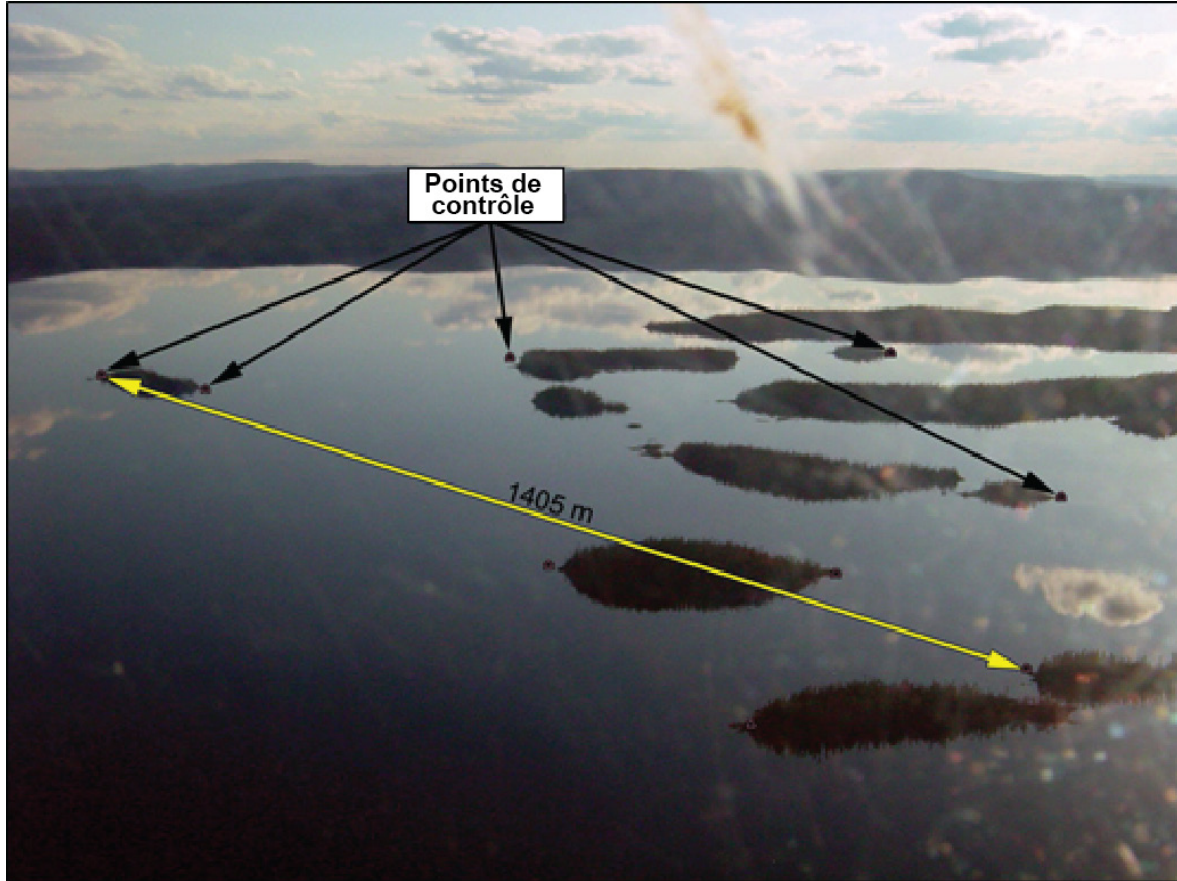
Photo 2. Dernière photo prise de l'appareil-photo du passager

Les photos récupérées ont également aidé à déterminer les conditions météorologiques durant le vol en question. La réflexion du ciel et des nuages sur la surface du lac Berté laisse croire que les conditions météorologiques étaient propices au vol VFR. C'était ensoleillé et il y avait des nuages épars; le vent était de léger à nul, comme le démontre le miroitement de l'eau à la surface du lac. De plus, aucune activité orageuse ni précipitation n'était visible dans la région au moment où les photos ont été prises.
