## **RAPPORT D'ENQUÊTE AÉRONAUTIQUE A10O0089**

### **RISQUE D'ABORDAGE**

**NAV CANADA - CENTRE DE CONTRÔLE RÉGIONAL  
À 6 nm AU SUD-EST DE L'AÉROPORT BILLY BISHOP DE  
TORONTO  
TORONTO (ONTARIO)  
LE 11 MAI 2010**

Rapport numéro A10O0089

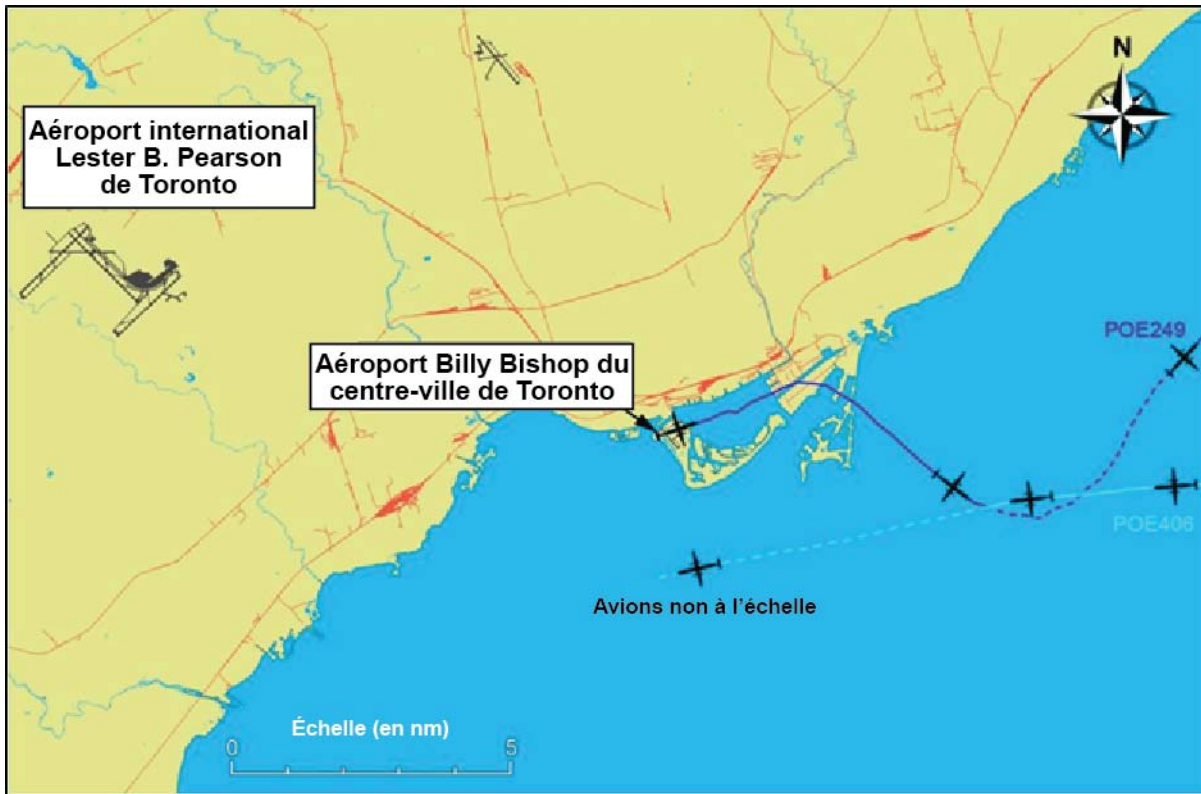
Figure 1. Trajectoires de vol

Pendant 10 secondes, un autre avion a occupé la fréquence. Au cours de cette période, POE249 et POE406 ont reçu des avis de résolution provenant de leurs systèmes respectifs de surveillance du trafic et d'évitement des collisions (TCAS) et ils s'y sont conformés. Quelques secondes plus tard, POE249 et POE406 se sont croisés avec un espacement vertical de 300 pieds, à 6 nm à l'est-sud-est de l'aéroport Billy Bishop (voir la figure 1).
