RAPPORT D'ENQUÊTE AÉRONAUTIQUE A10Q0218

**ATTERRISSAGE BRUTAL APRÈS UNE PANNE MOTEUR
DE L'HÉLICOPTÈRE BELL 206B C-GIFV
EXPLOITÉ PAR ESSOR-HÉLICOPTÈRES INC.
À CAP-CHAT (QUÉBEC)
LE 9 DÉCEMBRE 2010**

Rapport numéro A10Q0218

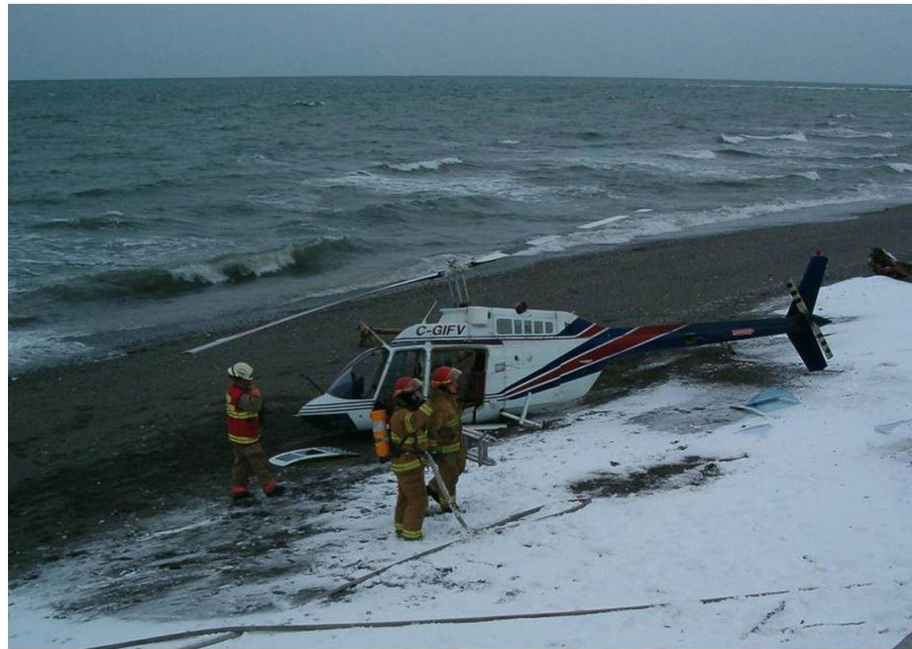
trouve à quelque 120 pieds au-dessus du fleuve et 75 pieds de la rive à une vitesse de 70 nœuds, il y a une détonation suivie d'un lacet momentané vers la droite. Dans les instants suivants, une deuxième détonation se produit. Le pilote abaisse aussitôt le pas collectif et vire à droite pour effectuer un atterrissage sur la plage face au vent. Le klaxon bas régime rotor retentit lors de la descente. L'aéronef atterrit brutalement sur le sable et le train d'atterrissage se rompt (photo 1).

Photo 1. Vue de l'épave

L'aéronef avait une vitesse vers l'avant lorsqu'il a touché la plage. L'enfoncement des patins dans le sable a provoqué une décélération rapide suivie du basculement vers l'avant du mât rotor et de la transmission. Le déplacement de la transmission a causé la rupture du joint avant de l'arbre de transmission reliant le moteur à la transmission principale. Son déplacement a également causé le bris du boîtier et de l'arbre de la pompe hydraulique. L'examen de l'aéronef a révélé que tous les dommages observés sur le fuselage, sur l'ensemble rotor, sur les commandes de vol et sur la chaîne dynamique ont découlé de l'impact avec le sol.
