## **RAPPORT D'ENQUÊTE AÉRONAUTIQUE A11W0070**

**PERTE DE CONTRÔLE - IMPACT AVEC UN PLAN D'EAU**

**DU BELL 212 C-FJUR  
EXPLOITÉ PAR CAMPBELL HELICOPTERS LTD.  
À 12 NM À L'OUEST DE SLAVE LAKE (ALBERTA)  
LE 20 MAI 2011**

Rapport numéro A11W0070

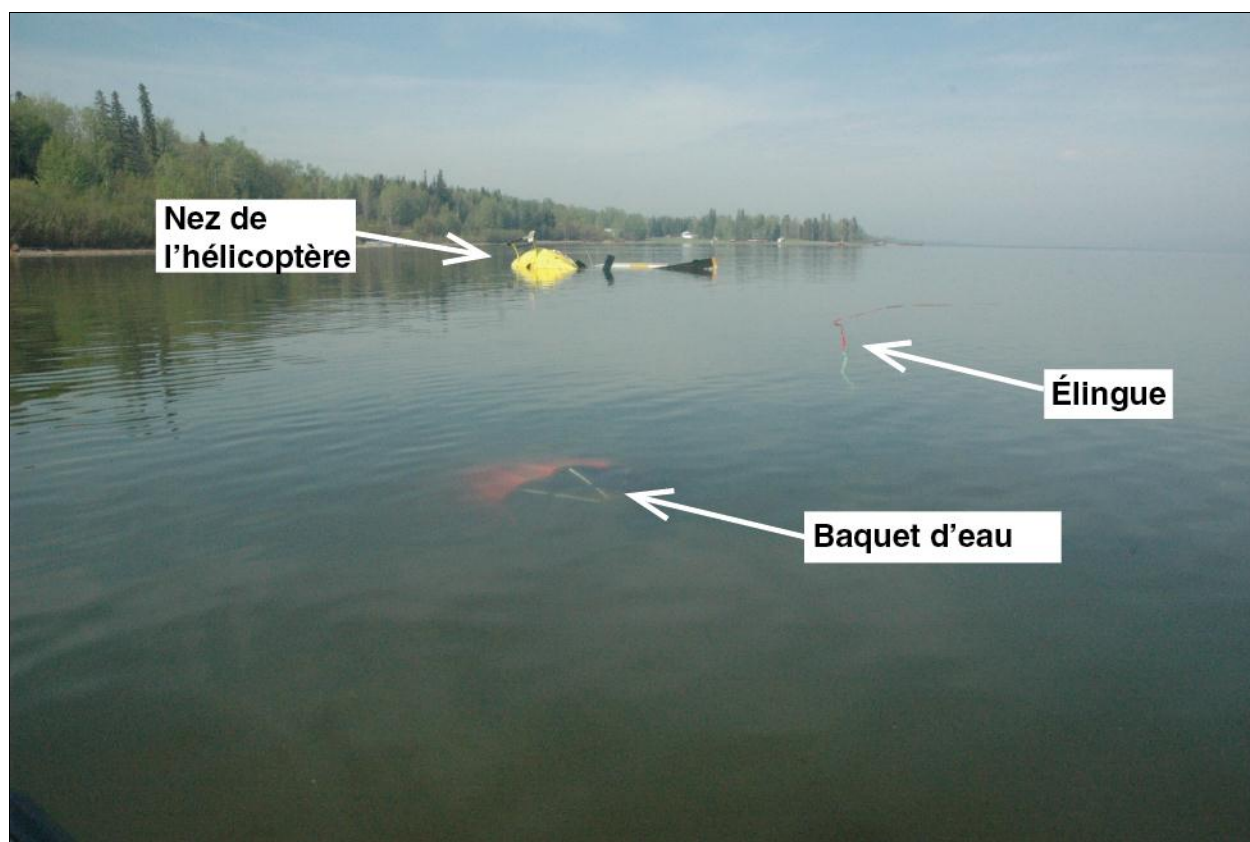
L'hélicoptère a été trouvé reposant sur son côté droit dans le Petit lac des Esclaves, situé à 55°22,154' N. et 115° 3,319' O. L'hélicoptère se trouvait à environ 290 pieds de la rive sud du lac, était orienté parallèlement au rivage, en direction ouest (voir la photo 1).

**Photo 1.** Lieu de l'écrasement de l'hélicoptère

Les panneaux du côté droit du sous-plancher et du toit, de même que la porte coulissante droite, ont subi d'importantes déformations lors de l'impact avec l'eau. De plus, les 2 points de fixation gauches de la poutre de queue ont cédé en raison de la surcharge appliquée au côté droit de l'appareil. Ces dommages sont cohérents avec un impact sur le côté droit de l'hélicoptère à la suite d'une descente à grande vitesse.
