RAPPORT D'ENQUÊTE AÉRONAUTIQUE A11C0102

**DÉPASSEMENT DE PISTE
BEAVER AIR SERVICES LIMITED PARTNERSHIP
(MISSINIPPI AIRWAYS)
CESSNA 208B, C-FMCB
PUKATAWAGAN (MANITOBA)
LE 4 JUILLET 2011**

Numéro du rapport : A11C0102

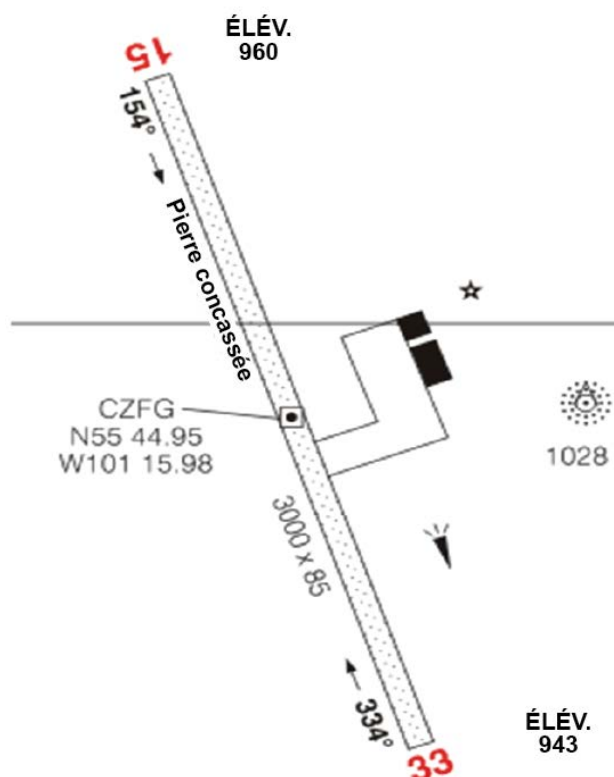
Figure 1. Diagramme de l'aérodrome de Pukatawagan (Source : NAV CANADA, *Canada Air Pilot*, en vigueur du 10 avril au 29 juillet 2011)
