**RAPPORT D'ENQUÊTE FERROVIAIRE
R11E0063**

COLLISION EN VOIE PRINCIPALE

**DU TRAIN DE MARCHANDISES Q10131-21
EXPLOITÉ PAR LA COMPAGNIE DES CHEMINS
DE FER NATIONAUX DU CANADA
AU POINT MILLIAIRE 262,76 DE LA
SUBDIVISION WAINWRIGHT
EDMONTON (ALBERTA)
LE 23 JUIN 2011**

Rapport numéro R11E0063

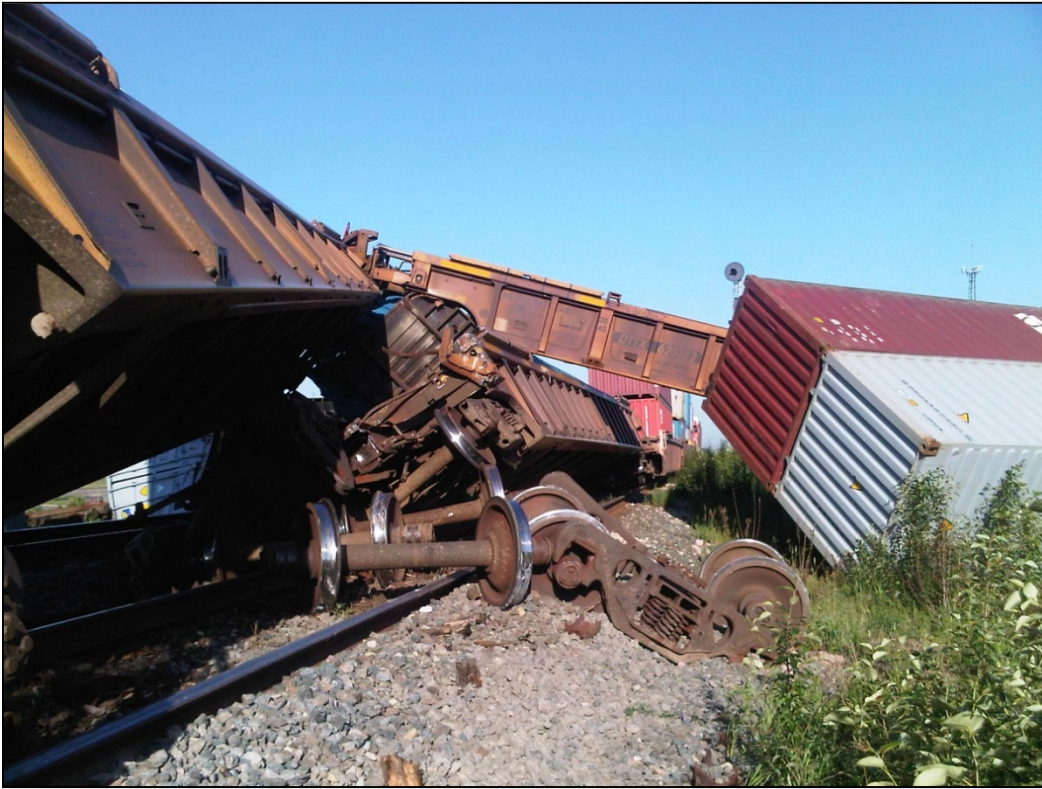
Le 23 juin 2011 à 6 h 35¹, le train Q10131-21 (train Q101), qui se déplaçait vers l'ouest sur la voie principale nord de la subdivision Wainwright, est entré en collision avec la queue du train immobilisé A41751-23 (train A417) au point milliaire 262.76, à Edmonton (Alberta) (Figure 1). La collision a causé le déraillement de 2 wagons plats intermodaux du train 417 (3 plateformes) et des dommages à la locomotive 2234 du train Q101 du CN. En tout, 6 conteneurs vides et 2 conteneurs chargés de papier de rebut et de ferraille ont été endommagés (Photo 1). Aucun produit dangereux n'a été en cause.

Photo 1. Vue vers l'ouest des wagons du train A417 qui ont déraillé

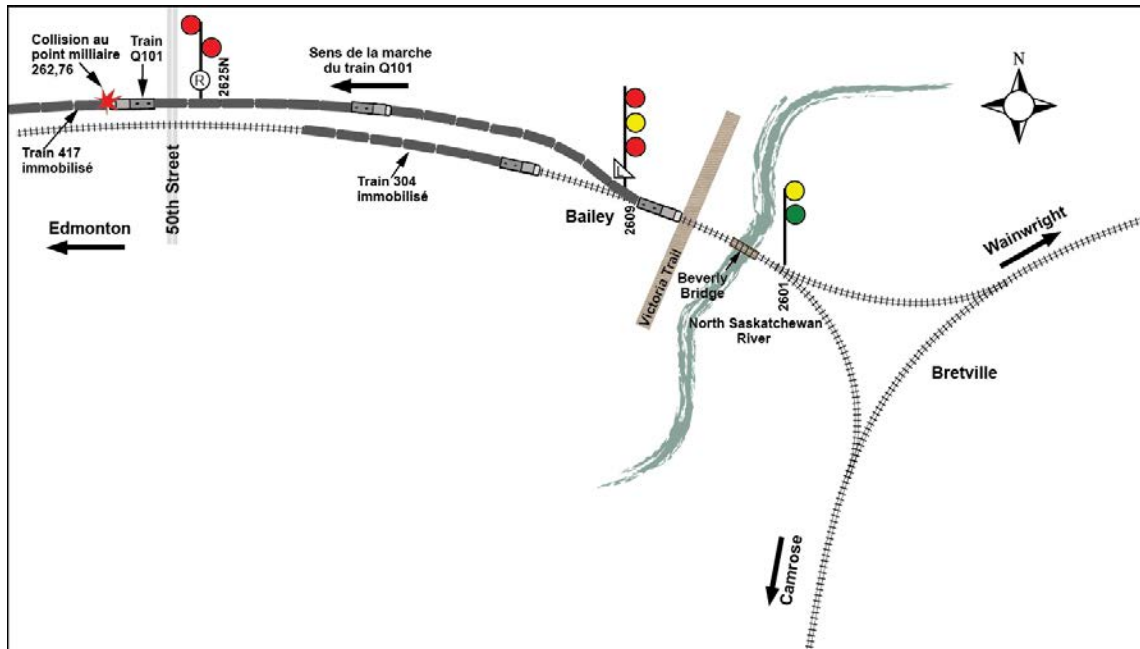
Le train A417 est parti de la gare de triage Clover Bar, à Edmonton, et se dirigeait vers l'ouest, sur la voie principale nord, en direction de la gare de triage Walker, aussi à Edmonton. Après l'arrêt du train A4127 sur ordre du chef de triage, sa queue était située juste à l'ouest du passage supérieur de 50th Street. Le signal 2625N était situé juste à l'est du passage supérieur (Figure 2).

Figure 2. Disposition des voies et des signaux à l'emplacement de la collision/du déraillement

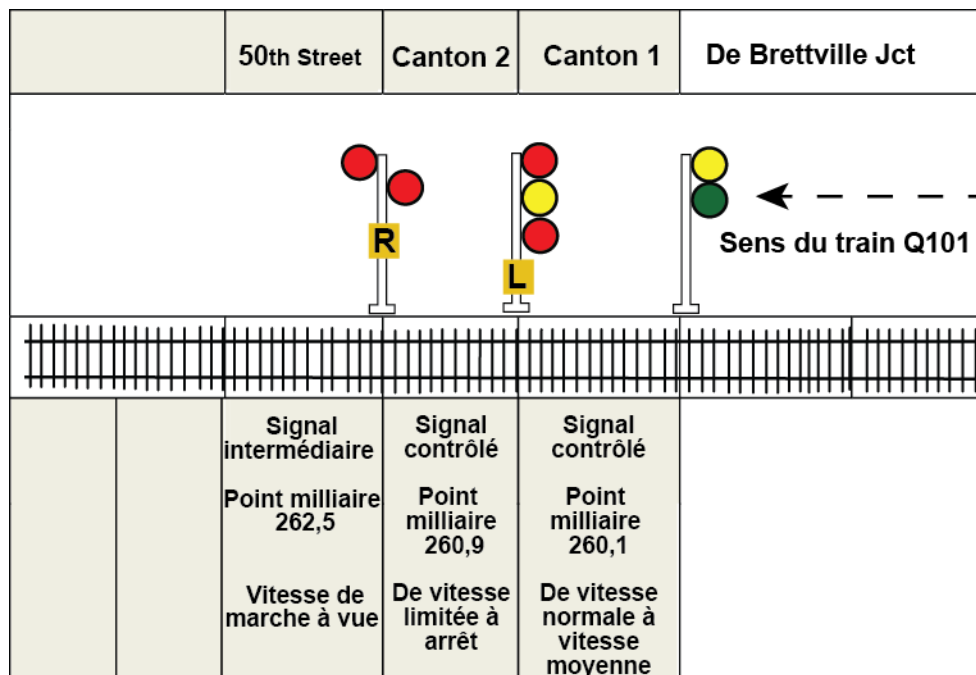
Une reconstitution du fonctionnement du système de signalisation a également été conduite. Les signaux orientés vers l'ouest ont été configurés (réglés) pour que leurs indications soient celles qui précédaient l'accident. Les vérifications ont permis de déterminer que lorsque l'aiguillage de la voie principale à Bailey était orienté pour qu'un train se dirigeant vers l'ouest entre sur la voie nord, et qu'il y avait une indication simulée de voie occupée juste à l'ouest du signal 2625N, les indications des signaux auraient été les suivantes (Figure 3) :

- L'indication du signal contrôlé 2601, à Brettville Junction, était de vitesse normale à vitesse moyenne (jaune sur vert);
- L'indication du signal commandé 2609, à Bailey, était de vitesse limitée à arrêt (rouge sur jaune sur rouge avec une plaque L sur le mât); et
- L'indication du signal intermédiaire 2625N, juste à l'est du passage supérieur de la 50th Street était vitesse de marche à vue (rouge sur rouge décalé, avec une plaque R sur le mât).

Figure 3. Indications des signaux franchis par le train Q101 avant la collision
