**RAPPORT D'ENQUÊTE FERROVIAIRE
R12E0008**

**DÉRAILLEMENT EN VOIE PRINCIPALE
DU TRAIN DE MARCHANDISES M30141-20
DU CHEMIN DE FER CANADIEN NATIONAL
AU POINT MILLIAIRE 149,21 DE LA SUBDIVISION
WAINWRIGHT
FABYAN (ALBERTA)
LE 21 JANVIER 2012**

Rapport numéro R12E0008

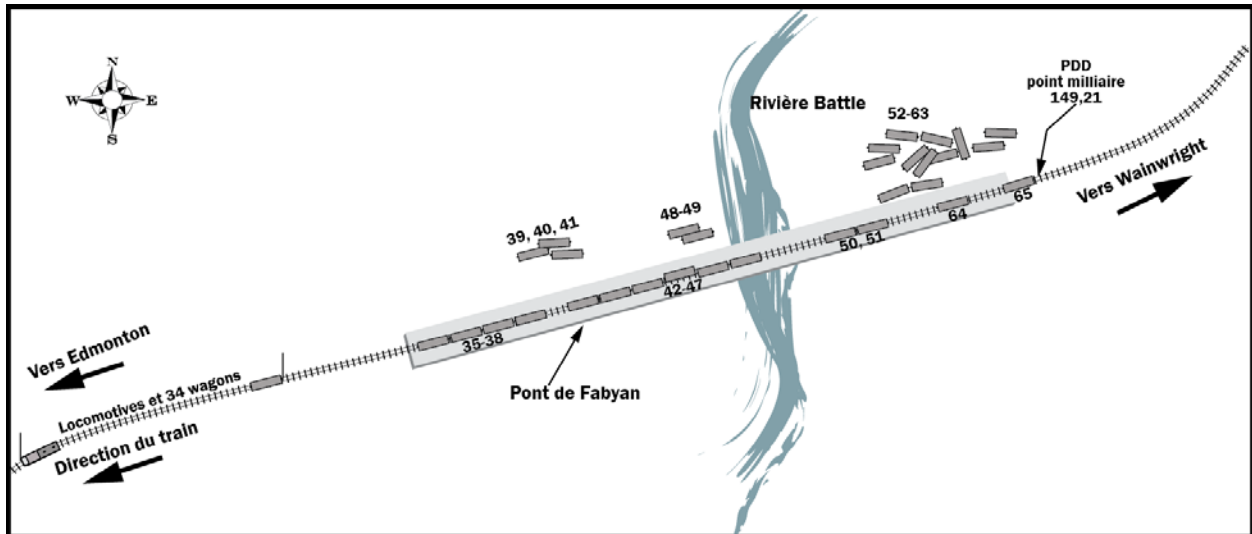
Parmi les 31 wagons déraillés, 13 sont restés sur le pont (Figure 2). Les 4 premiers d'entre eux étaient les wagons 35 à 38 :

Figure 2. Site du déraillement

Tous les autres wagons déraillés qui sont restés sur le pont ont déraillé de la même manière que les 37^e et 38^e wagons. Le Tableau 1 résume la position des wagons déraillés.

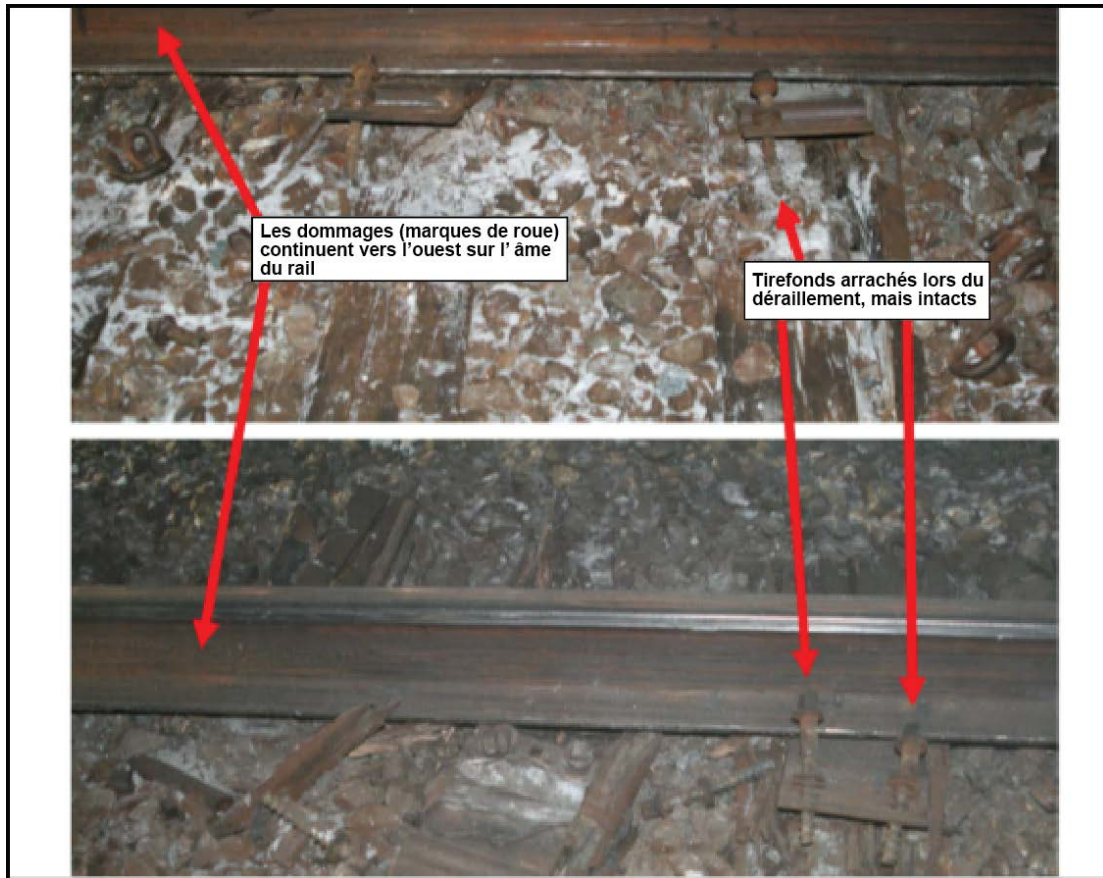
- Les tirefonds étaient sortis d'un certain nombre de traverses du rail haut (Photo 1).
- Le rail haut s'était renversé à cet endroit.

- Les marques de roue observées sur les boudins ainsi que sur l'âme du rail haut indiquent que le point de déraillement (PDD) se situait à environ 67 pieds à l'est de la culée est du pont (Photo 1).
- On a observé des traverses entaillées par les selles⁴, de nombreux tirefonds manquants et brisés, ainsi que des selles déformées et rompues.
- Certains crapauds de fixation manquaient et, là où le rail ne s'était pas renversé, il ne semblait pas y avoir des attaches dans tous les trous d'assemblage.
- Bon nombre de tirefonds « manquants » s'étaient détachés des traverses en cassant.
- Quelques selles étaient fissurées et rompues.

Photo 1. Dommage sur le rail haut

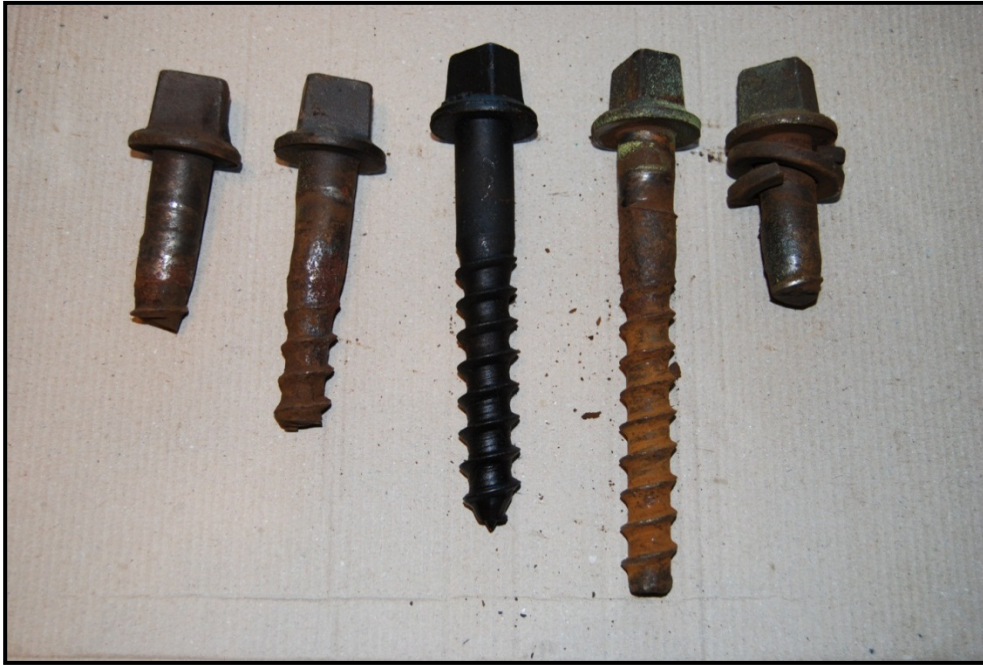
Soixante-quatorze tirefonds cassés et endommagés ont été recueillis, puis envoyés au laboratoire du BST pour analyse (Photo 2).

Photo 2. Tirefonds cassés de 8,5 pouces, tirefond neuf de 7,5 pouces (au milieu) et ancien tirefond de 8,5 pouces (2^e à partir de la droite)

Les 74 tirefonds défectueux soumis à l'examen provenaient de 4 différents lots de production et de 3 fabricants différents, ce qui s'explique par le fait que l'on remplaçait toujours les tirefonds cassés par des modèles plus récents. L'analyse du laboratoire a permis de conclure ce qui suit :

- La résistance de l'acier des tirefonds répondait aux spécifications en vigueur au moment de la fabrication.
- Les fissures de fatigue dans les tirefonds ont commencé dans la partie supérieure de la tige filetée.
- La fatigue avait de multiples origines, ce qui porte à croire qu'elle est apparue originellement en raison d'un état de contrainte général plutôt que d'un défaut dans le matériau.
- L'âge des fissures de fatigue dans les différents tirefonds était variable, les unes remontant à de nombreuses années, les autres à peu de temps avant l'évènement.

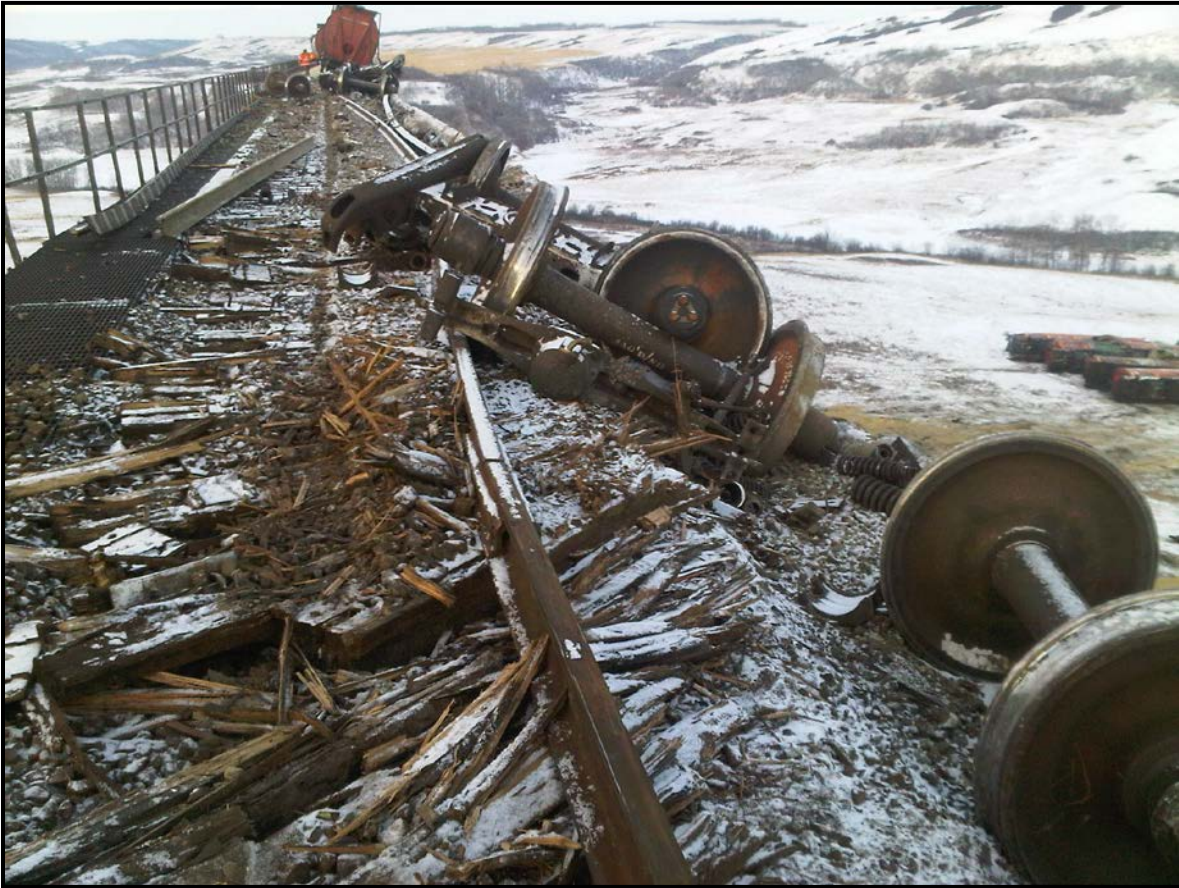
Au cours de l'accident, la voie a été détruite sur une distance d'environ 1760 pieds (Photo 3). Le pont a aussi subi des dommages, y compris la partie supérieure nord du mur en aile est qui s'est détachée et est tombée au sol; la grille de la passerelle et les bordures en béton du côté nord entre les travées 2 et 31; les jambes du pylône nord et le contreventement des palées 1, 2, 5, 15 et 16; des raidisseurs déformés sur les poutres nord des travées 5, 6 et 8; et divers autres éléments de charpente.

Photo 3. Extrémité est du pont

La remise en état de la voie a nécessité l'installation de 45 nouveaux panneaux de voie. Les réparations du pont ont été plus longues que les travaux de remise en état de la voie. Au cours de ces réparations, le trafic ferroviaire a été détourné vers la ligne des Prairies et du Nord du CN. La voie a été rouverte à la circulation le 26 janvier 2012, 5 jours après l'évènement.

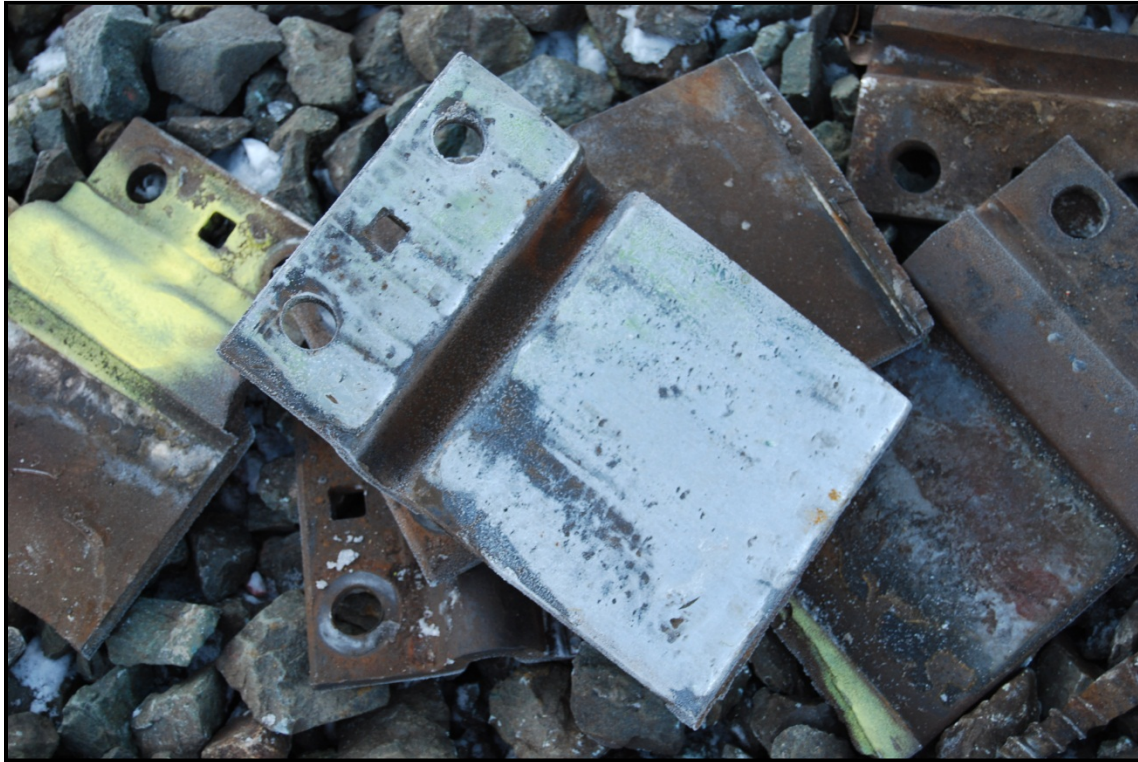
Avec les selles laminées, si les tirefonds sont serrés, la force de serrage produit un frottement entre la selle et la traverse, ce qui procure une résistance latérale aux forces génératrices de surécartement dans la courbe. Si les tirefonds sont desserrés, ils agissent comme des goupilles et fournissent la seule résistance latérale. Quand cela se produit, les selles laminées à dessous plat se déplacent sous la charge des trains et peuvent se casser (Photo 8). La défaillance des tirefonds est habituellement due à une combinaison de contraintes de cisaillement et de flexion, puisque les tirefonds ne sont pas tous soumis à une charge égale.

Photo 8. Dessous luisant d'une selle laminée cassée

Dans ce cas-ci, un certain nombre de tirefonds dans le voisinage du PDD se sont brisés à l'intérieur de la traverse. Les ruptures, survenues sur une longue période, étaient dues à la fatigue au point de transition entre la tige et les filets, à l'endroit où la section transversale du tirefond est réduite. En dépit des tirefonds cassés, il y avait peu de signes que la courbe se trouvait sous contrainte, parce que l'écartement de la voie était maintenu par les tirefonds intacts. Les autres tirefonds intacts ont été soumis à des forces latérales de passage en courbe beaucoup plus élevées. Le déraillement s'est produit quand ces tirefonds ont été en nombre insuffisant pour résister aux forces en question, et le rail haut s'est renversé au passage du train, entraînant ainsi une chute des roues dans l'écartement à l'extrémité est du pont de Fabyan.

- Examiner la tête des tirefonds et rechercher les marques luisantes sur la selle, qui indiquent la présence possible de tirefonds brisés.
- Prendre une tige d'acier (barre à riper) pour frapper toutes les selles de rail et repérer les tirefonds qui semblent lâches ou qui bougent; tout mouvement d'un tirefond est un indice de rupture.
