RAPPORT D'ENQUÊTE MARITIME

M10M0014

CHAVIREMENT ET NAUFRAGE

DU PETIT BATEAU DE PÊCHE *CRAIG AND JUSTIN*

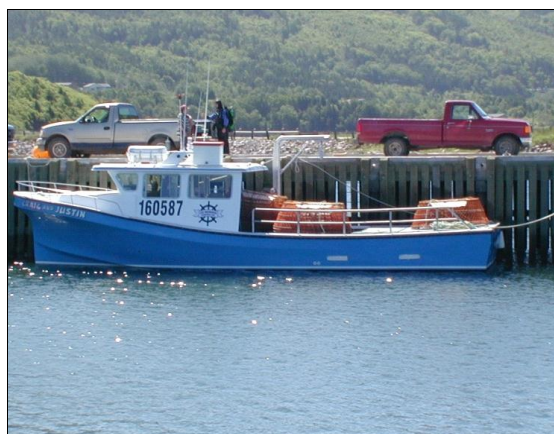
Photo 1. *Craig and Justin* (avec l'autorisation de Briand Marine Surveys)

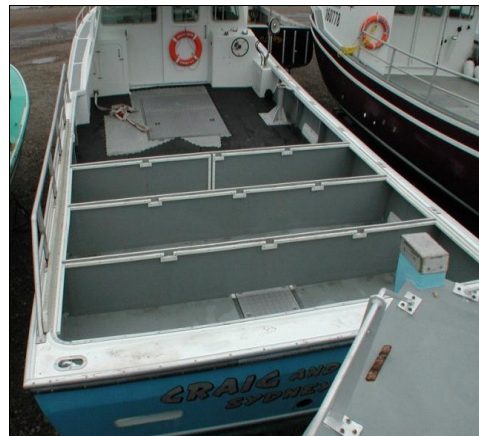
Le pont de travail était muni de trois épontilles transversales qui délimitaient des aires de stockage (voir la photo 2). Des petits trous avaient été percés dans les épontilles transversales pour permettre l'écoulement de l'eau entre les aires de stockage. On avait fixé aux épontilles des couvercles amovibles qui se rendaient jusqu'au tableau arrière, et sur lesquels on pouvait arrimer les casiers et les engins de pêche.

Photo 2. Pont de travail avec épontilles transversales (avec l'autorisation de Briand Marine Surveys)

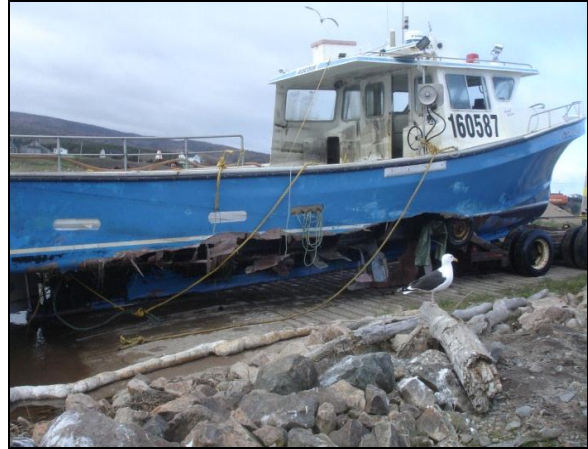
Le bateau a été renfloué ultérieurement, mais il a été déclaré perte totale, en raison des avaries considérables qu'avait subies sa coque (voir la photo 3).

Photo 3. Le *Craig and Justin* après son renflouement

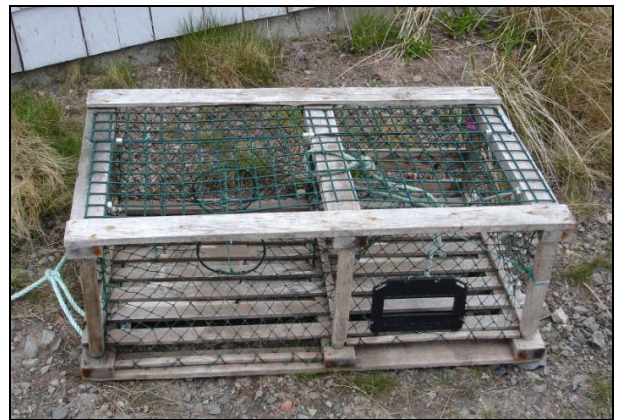
Comme chaque casier à homard pesait environ 33 kg, le poids total des casiers était d'environ 9,08 tonnes. Les cordages des casiers avaient un poids approximatif de 0,36 tonne.

Photo 4. Casier à homard du *Craig and Justin*

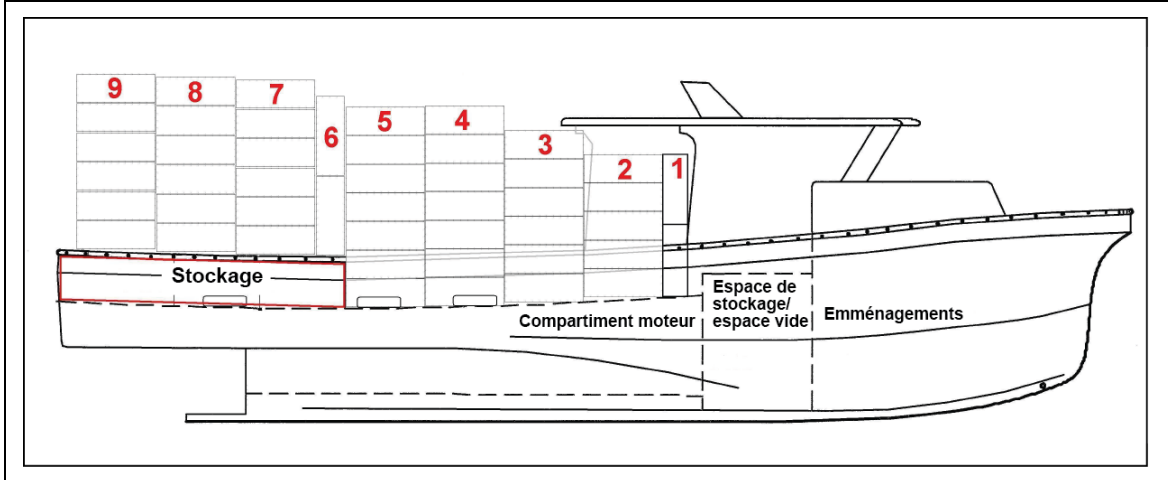
Annexe A – Profil du bateau et chargement de casiers à homard

Quand le bateau a quitté le port, il transportait 275 casiers à homard empilés en 9 rangées de hauteur variable. Les 5 rangées du devant reposaient directement sur le pont, et les 4 dernières étaient déposées sur les couvercles des aires de stockage (voir l'annexe A).

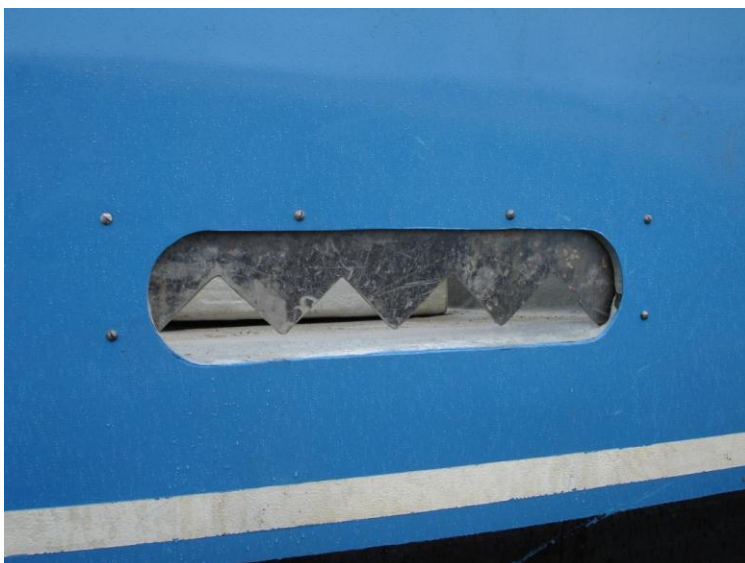
Dans le cas présent, on a modifié les 2 sabords de décharge les plus près de l'avant du *Craig and Justin* après la livraison initiale du bateau, et on n'a pas fait faire une évaluation des effets que cette modification pouvait avoir sur la sécurité. Même si cela n'a pas eu d'incidence importante lors de cet événement, il se peut que les propriétaires de navires ne soient pas bien au fait des implications que ces modifications peuvent avoir sur la sécurité tant que les modifications n'ont pas été évaluées adéquatement.

Photo 5. Sabord de décharge avec plaque en dents de scie, vu de l'extérieur du bateau

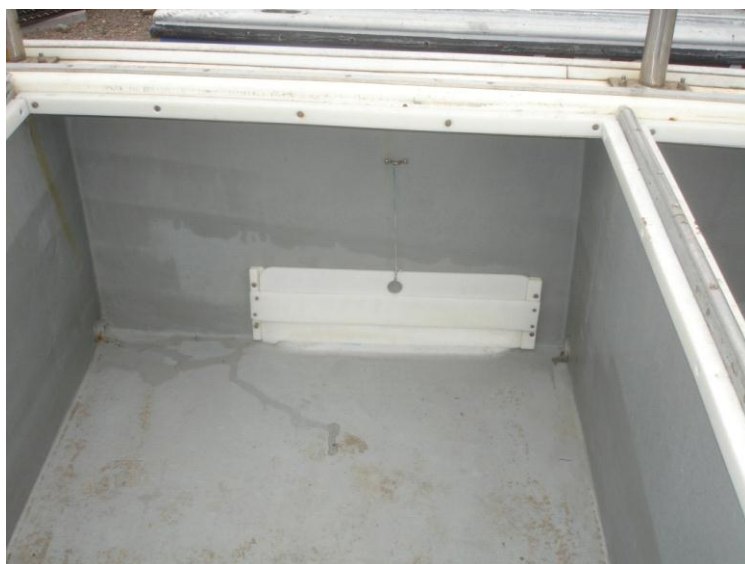
Même si les prévisions météorologiques annonçaient un temps favorable et une mer peu agitée, en raison de la hauteur limitée du franc-bord, l'eau a envahi le pont en passant par les sabords de décharge sous l'effet de la houle naturelle ou des mouvements du bateau. En fait, tandis que le bateau manœuvrait pour se rendre sur les lieux de pêche, l'eau a dû s'infiltrer à l'intérieur du puits formé par le pavois en passant par les 2 sabords de décharge avant, lesquels n'étaient pas complètement bloqués. Cette eau a pu s'écouler vers l'arrière en passant par les trous de drainage dans les épontilles transversales, et a dû s'accumuler dans le puits, étant donné que les sabords de décharge arrière étant obstrués par les plaques coulissantes.

Photo 6. Sabord de décharge avec plaque coulissante, vu de l'intérieur du bateau
