## **RAPPORT D'ENQUÊTE MARITIME**

**M11W0063**

**INCENDIE ET NAUFRAGE  
PETIT BATEAU DE PÊCHE *NEPTUNE II*  
ÎLES BROKEN, DÉTROIT DE JOHNSTONE  
(COLOMBIE-BRITANNIQUE)  
LE 9 MAI 2011**

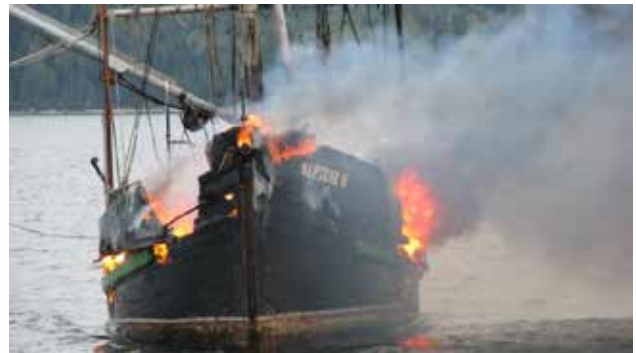
Au cours de la période où l'équipage combattait l'incendie, le bateau était alimenté et avançait en tournant lentement à tribord. Le changement de cap constant faisait en sorte que le bateau était constamment enveloppé par la fumée, ce qui forçait l'équipage à se déplacer sur le périmètre du pont pour demeurer hors de la fumée (photos 1 et 2).

**Photo 2.** Incendie faisant rage

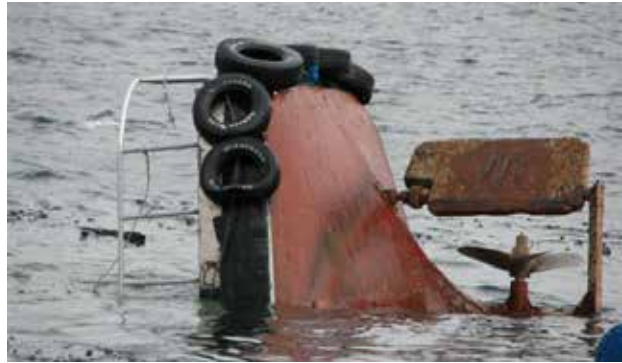
**Photo 3.** Naufrage du *Neptune II*

À 7 h 58, le NGCC *Point Race* est arrivé sur les lieux. À ce moment, le bateau était complètement envahi par les en flammes. Il a finalement fait naufrage à 9 h 38 par 50° 28' 12" N, 126° 09' 36" O (photo 3) (annexe B).

Le bateau a continué à brûler jusqu'à l'arrivée du NGCC *Point Race*, dont l'équipage a tenté de lutter contre les flammes. Le bateau a brûlé jusqu'à la ligne de flottaison et a finalement coulé dans plus de 200 m d'eau. Il n'a pas été récupéré. Il n'y avait aucun signe de pollution apparent.

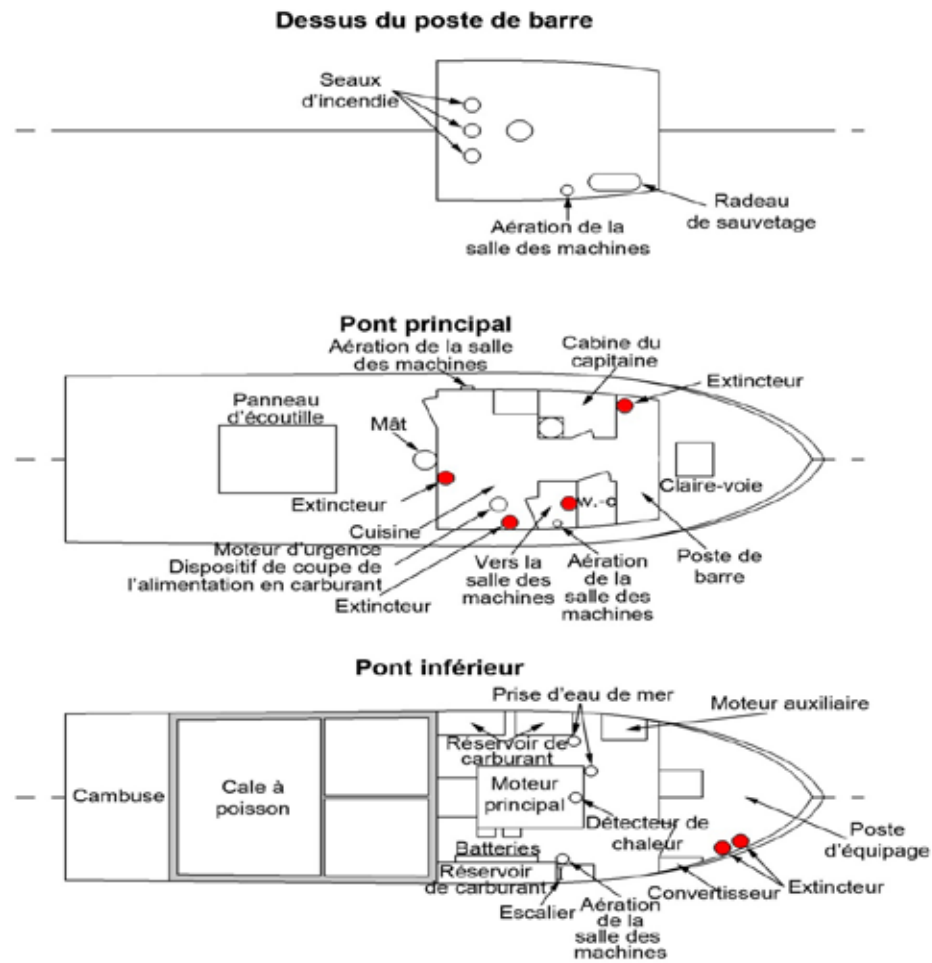
*Annexe A – Agencement général du Neptune II (le diagramme n'est pas à l'échelle)*

Sous le pont principal, la coque était séparée par 4 cloisons transversales qui délimitaient, de la proue à la poupe, le poste d'équipage, la salle des machines, la cale à poisson ainsi que la cambuse (annexe A).
