Transportation Safety Board  
of Canada

## **RAPPORT D'ENQUÊTE SUR ACCIDENT MARITIME**

**CHAVIREMENT ET NAUFRAGE DU  
B.P. «STRAITS PRIDE II»  
PAR 47°58'N ET 51°54,8'W  
QUI A ENTRAÎNÉ LA MORT  
DE TROIS DES SIX MEMBRES D'ÉQUIPAGE  
17 DÉCEMBRE 1990**

**RAPPORT NUMÉRO M90N5017**

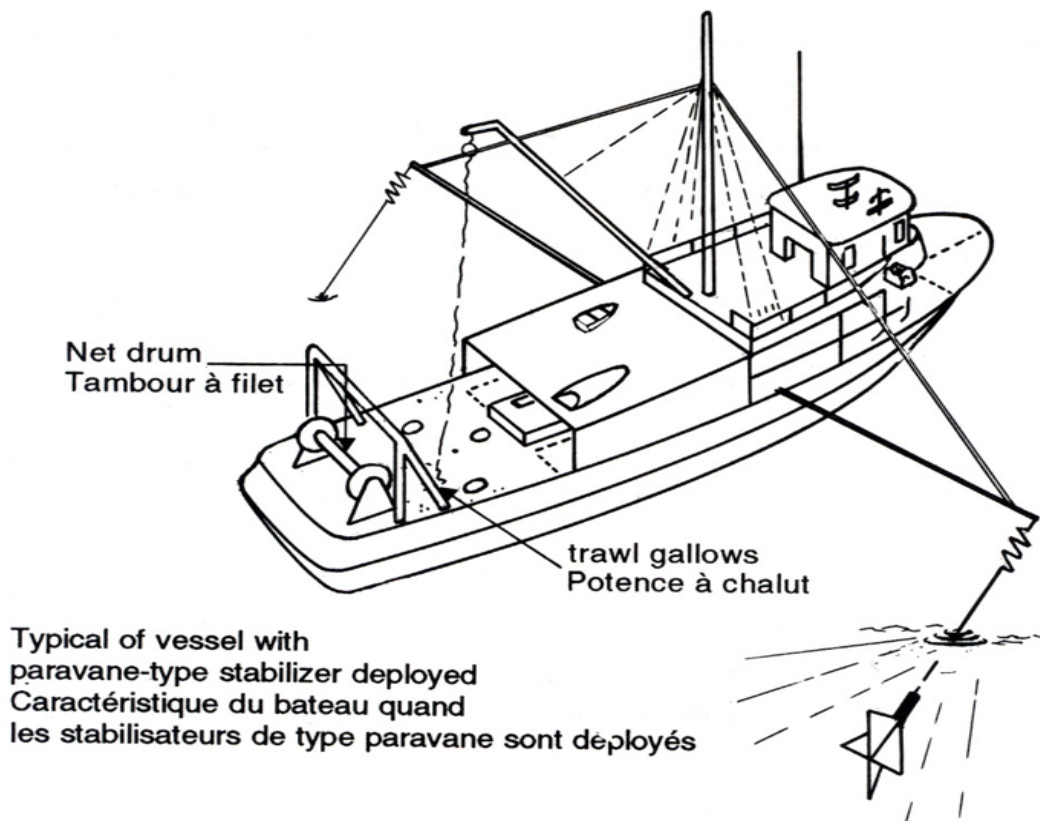
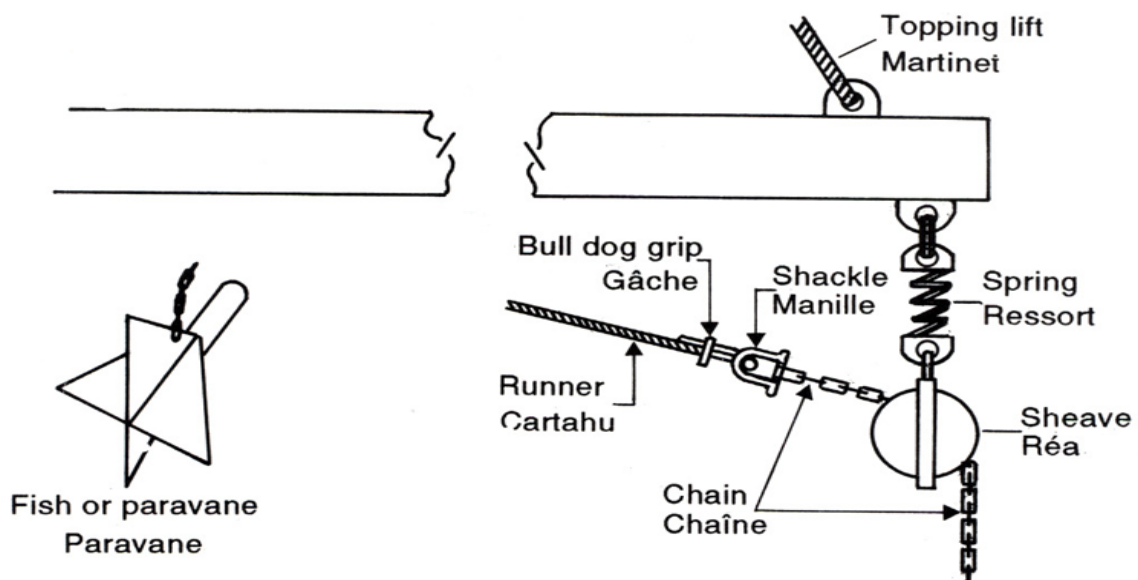
## Annexe B - Aménagement typique du stabilisateur de type paravane

Le poids total du paravane était de 70 kg environ. Celui-ci était suspendu à l'extrémité des bras stabilisateurs et immergé à une profondeur de 10 m environ (voir l'annexe B).

Le «STRAITS PRIDE II» a perdu son paravane bâbord quand la chaîne qui le retenait suspendu s'est rompue par suite d'une tension d'origine inconnue; la chaîne était d'un type courant servant à différentes fins. Le bateau a donc pris une gîte à tribord et, comme il n'y avait pas de dispositif à dégagement rapide et que le temps était très mauvais, il a été impossible de larguer le paravane tribord pour compenser la gîte et éliminer les forces descendantes dangereuses qui ne s'exerçaient plus que d'un seul côté.

2. Par suite des sollicitations dues aux conditions de quasi-tempête, la chaîne du paravane bâbord du stabilisateur s'est rompue et le paravane a été perdu.
