**RAPPORT D'ENQUÊTE AÉRONAUTIQUE**  
**A09Q0111**

**IMPACT SANS PERTE DE CONTRÔLE**

**DE L'HÉLICOPTÈRE BELL 206L C-GNLK**  
**EXPLOITÉ PAR LES HÉLICOPTÈRES CANADIENS LIMITÉE**  
**À 36 nm AU SUD-EST DE KANGIJSUJUAQ (QUÉBEC)**  
**LE 17 JUILLET 2009**

Rapport numéro A09Q0111

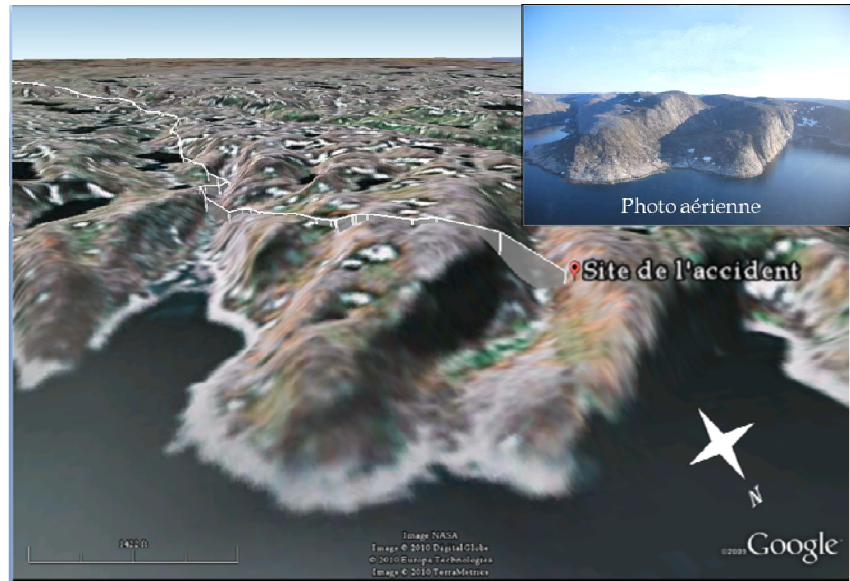
**Figure 1.** Trajectoire enregistrée par le système de positionnement mondial (GPS)

L'accident s'est produit à un peu moins de 1 nm du détroit d'Hudson, dans une vallée côtière située à 36 nm au sud-est de Kangiqsujuaq. La vallée orientée vers l'ouest est enclavée par deux escarpements rocheux et mesure environ 2300 pieds de largeur. Le sommet du flanc sud est à 1050 pieds asl; celui du flanc nord est à quelque 820 pieds asl. L'appareil se dirigeait en direction nord lorsqu'il a heurté le flanc nord de la vallée à environ 700 pieds asl.

Au moment de l'impact, l'appareil avait une assiette en cabré d'environ 30 degrés. La trajectoire de collision présentait un angle de 45 degrés environ vers la droite par rapport à la vallée. L'appareil a été détruit par la force de l'impact. Les principaux composants ont été projetés à droite du point d'impact. Plusieurs incendies alimentés par le carburant de l'appareil se sont déclarés après la collision. L'accident n'offrait aucune chance de survie.

L'accident s'est produit à un peu moins de 1 nm de la côte pendant que l'appareil traversait une vallée. Les données GPS indiquent une augmentation de la vitesse et une perte d'altitude après que l'appareil a survolé en direction nord le sommet du versant sud du bras de mer en question. Il est possible que le pilote n'ait pas été conscient de sa position géographique. Dans cette hypothèse, il ignorait qu'il s'apprêtait à traverser une vallée. Confronté à des conditions qui ne permettaient pas de faire demi-tour à basse altitude et au terrain qui se dérobaient sous lui, la volonté de conserver des références visuelles a amené le pilote à suivre la pente descendante. Dans des conditions de visibilité réduite, le pilote n'a pu éviter le versant nord du bras de mer.
