RAPPORT D'ENQUÊTE AÉRONAUTIQUE
A09C0172

IMPACT SANS PERTE DE CONTRÔLE
DU CESSNA 310R C-GFIT
EXPLOITÉ PAR LOCKHART AIR SERVICES LIMITED
À 8 nm AU SUD-OUEST DE CAT LAKE (ONTARIO)
LE 6 NOVEMBRE 2009

Rapport numéro A09C0172

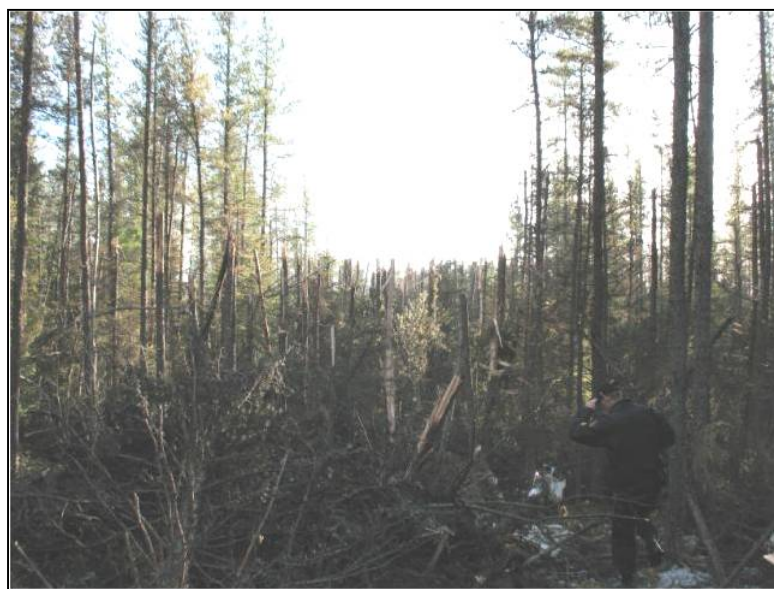
Les renseignements tirés des arbres heurtés et de l'épave indiquent que l'avion est entré en collision avec les arbres sur un relief ascendant dans une assiette quasiment horizontale (voir la photo 1). Sur les quelque 150 premières verges du contact avec les arbres, l'avion n'en touchait que la cime, puis il a endommagé et fauché de nombreux arbres sur les 150 verges suivantes avant que son fuselage restant ne s'immobilise (voir la photo 2). Le sillon laissé par l'épave était orienté selon un cap magnétique de 340 degrés, ce qui indique que C-GFIT s'éloignait du village de Cat Lake au moment de l'impact. L'épave était située à une altitude d'environ 1460 pieds asl.

Photo 1. Dommages aux arbres

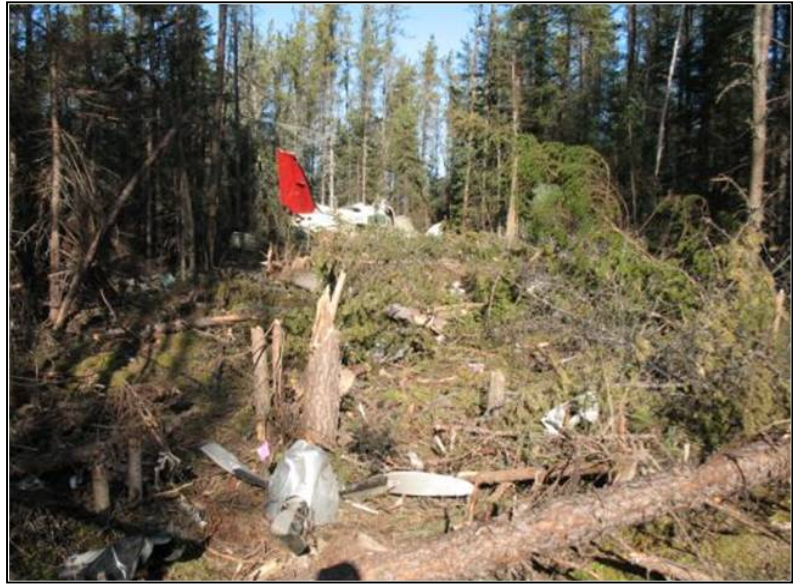
Photo 2. Point d'impact final

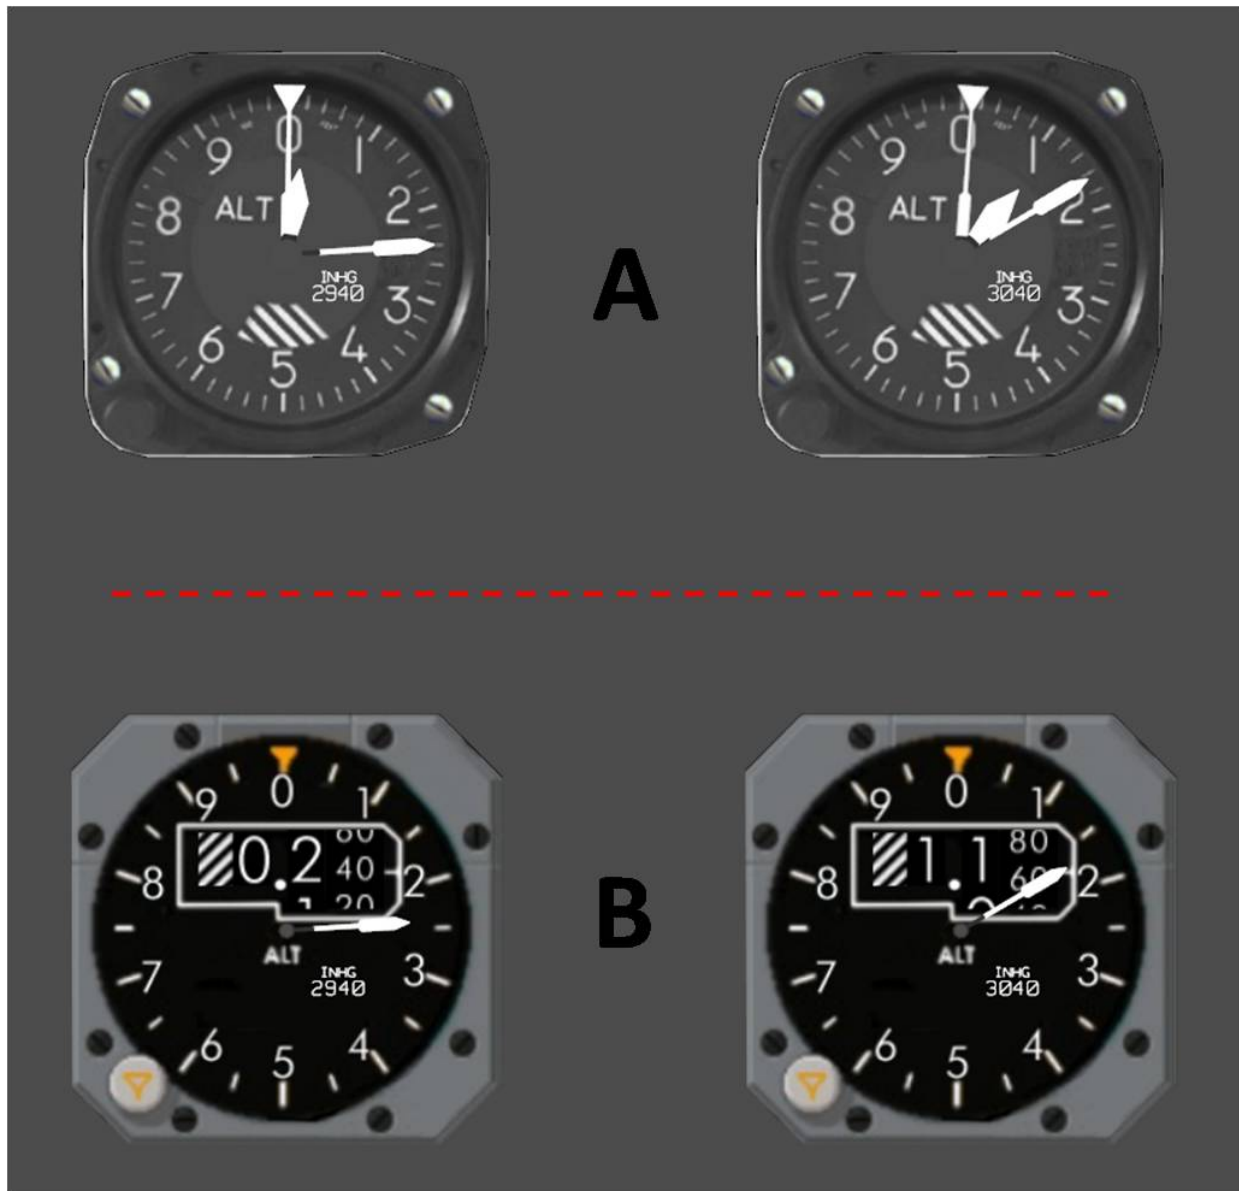
Annexe A – Comparaison des altimètres

Dans l'obscurité totale et sans repère visuel, le pilote devait se fier entièrement à ses altimètres pour connaître son altitude. Une erreur de 1000 pieds peut être plus difficile à détecter sur un altimètre à trois aiguilles du type posé sur l'avion en question parce que les grandes aiguilles (celles qui sont le plus consultées) auraient été dans une position similaire dans les deux calages (voir l'annexe A – Comparaison des altimètres). Par conséquent, le pilote n'a probablement pas remarqué les calages incorrects des altimètres et, durant l'étape vent arrière, il serait descendu au niveau du sol en croyant qu'il descendait vers l'altitude de circuit.

- A. La différence d'altitude affichée entre deux altimètres à aiguilles n'est pas évidente au premier coup d'œil dans le cas de calages altimétriques de 29,40 et de 30,40.
- B. Un affichage à tambour de l'altitude est plus facile à lire en un coup d'œil dans le cas de calages altimétriques de 29,40 et de 30,40.
