RAPPORT D'ENQUÊTE AÉRONAUTIQUE A09O0117

INDICATIONS ERRONÉES D'INSTRUMENTS SE TRADUISANT PAR DES ÉCARTS DE LA VITESSE ET DE L'ALTITUDE INDIQUÉES

DU BOEING 767-300 SP-LPA
EXPLOITÉ PAR LOT POLISH AIRLINES SA
À NORTH BAY (ONTARIO)
LE 19 JUIN 2009

Rapport numéro A09O0117

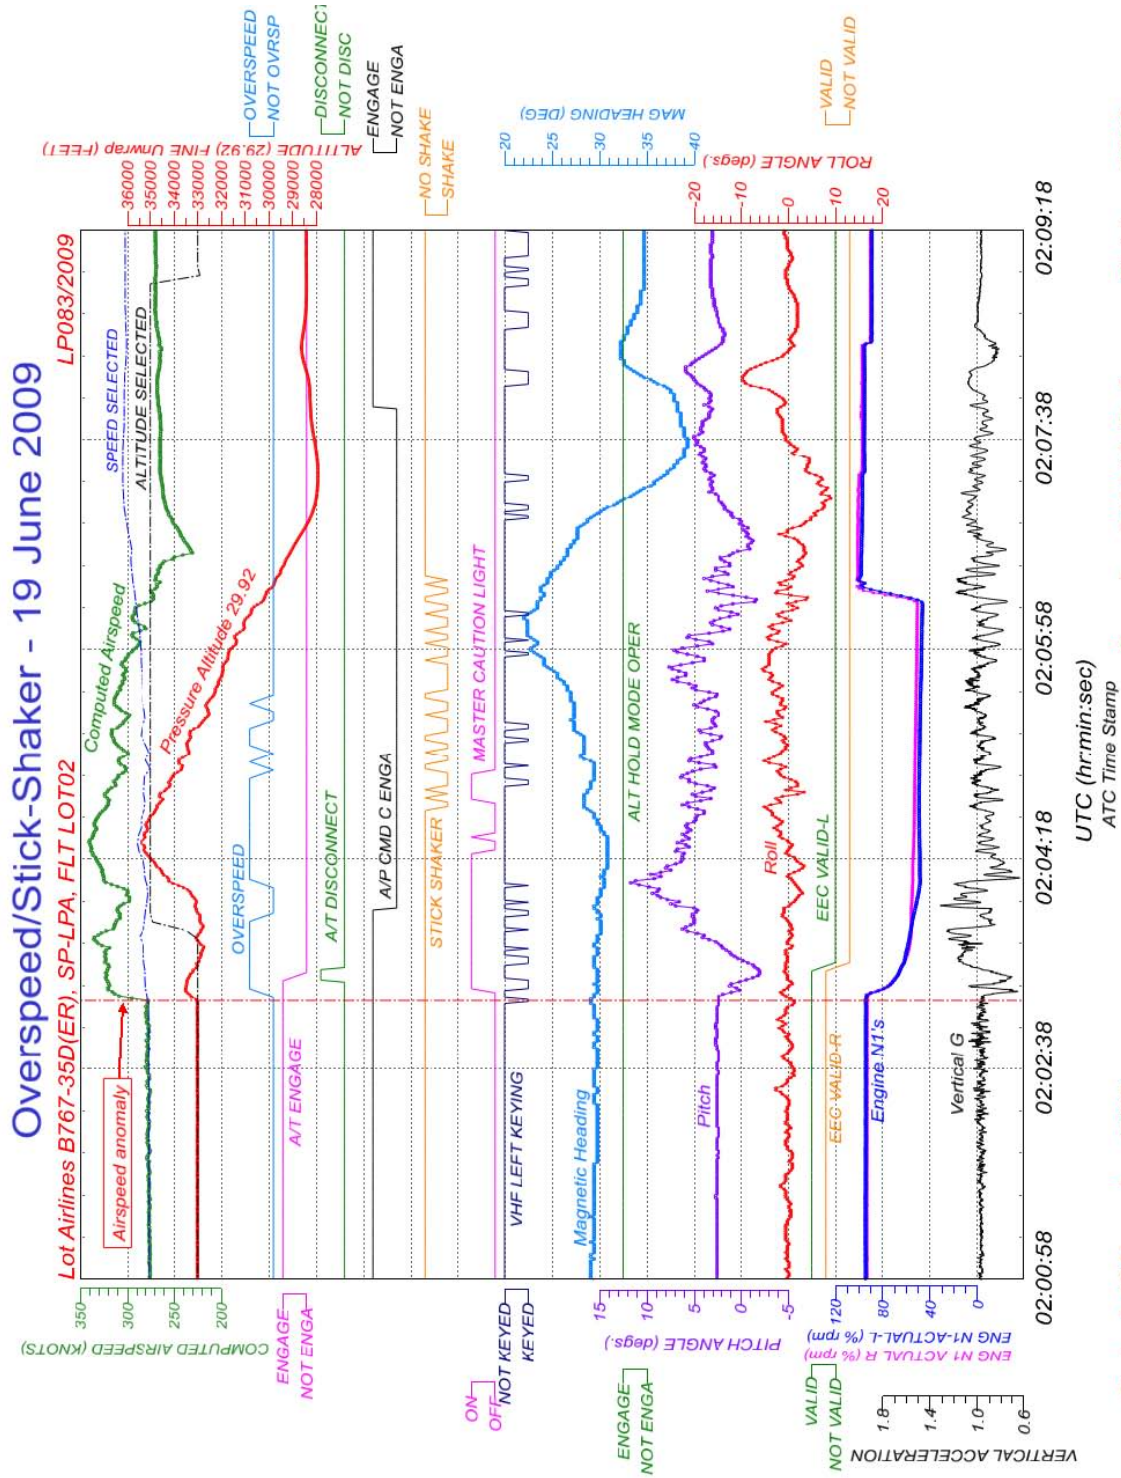
Annexe A - TRACÉS FDR

L'enregistreur de données de vol (FDR) installé à bord de l'avion avait été fabriqué par Honeywell. Il renfermait quelque 52,5 heures de données, dont certaines qui concernaient l'incident en question, et d'autres qui concernaient 5 vols antérieurs. L'incident de survitesse et les activations ultérieures du vibreur de manche sont représentés à l'annexe A.
