RAPPORT D'ENQUÊTE AÉRONAUTIQUE **A09Q0210**

RÉDUCTION DU RÉGIME ROTOR EN VOL SUIVI D'UNE COLLISION AVEC LE RELIEF

**DE L'HÉLICOPTÈRE ROBINSON R44 II C-GDSF
À MONTRÉAL (QUÉBEC)
LE 16 DÉCEMBRE 2009**

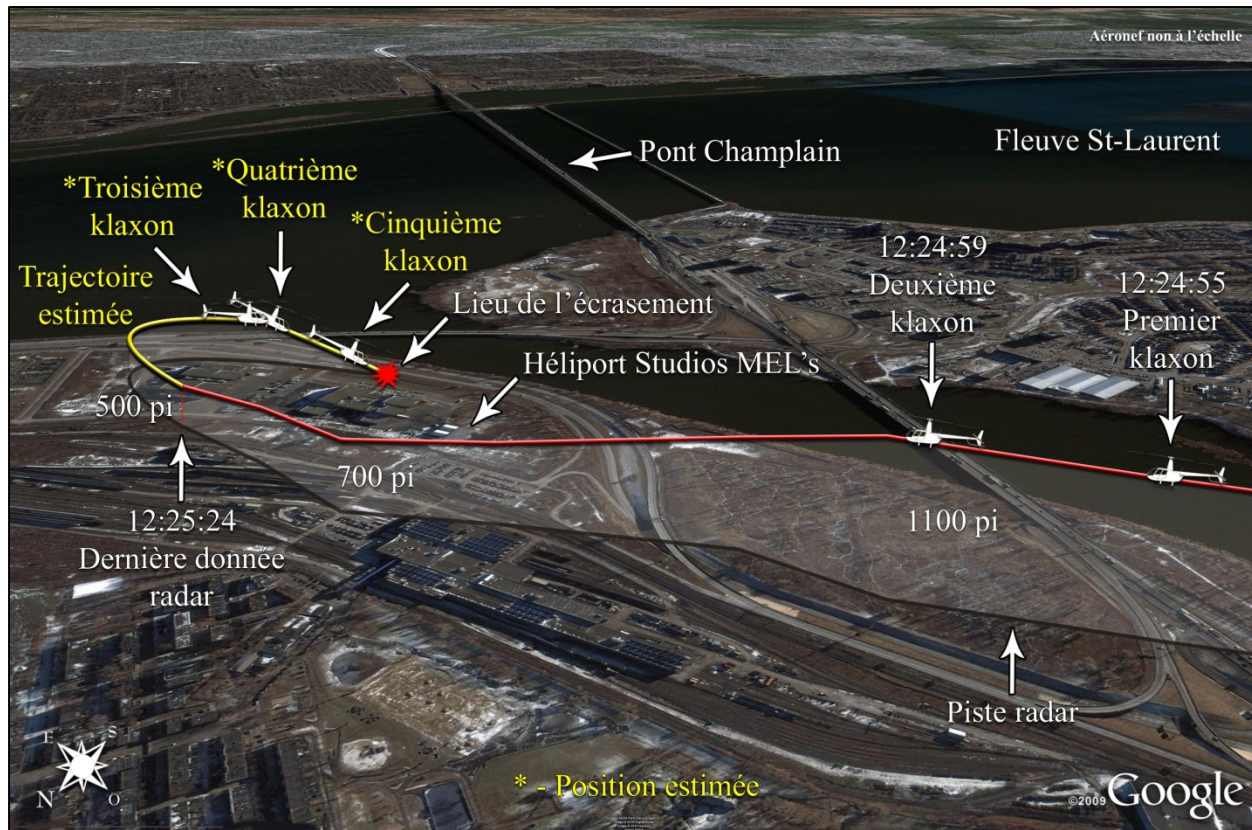
Figure 1. Trajectoire de l'hélicoptère (heures en temps universel coordonné)

À 7 h 24 min 55 s, juste à l'est du pont Champlain, le klaxon d'avertissement de bas régime rotor retentit pour la première fois et le régime moteur s'emballe. Le klaxon sonnera par la suite à 4 reprises. À 7 h 25 min 17 s, à une altitude d'environ 650 asl, le pilote informe le contrôleur qu'il effectue un atterrissage d'urgence au Studios Mel's⁴. L'appareil se trouve alors quelque peu au nord de l'héliport des Studios Mel's. À environ 500 pieds asl, le pilote exécute un virage vers la droite de 180°. Pendant les derniers moments du vol, le contrôle en tangage et en roulis⁵ de l'appareil est mou et presque inexistant. L'appareil s'écrase dans un fossé situé entre le Studios Mel's et l'autoroute Bonaventure (voir la figure 1).

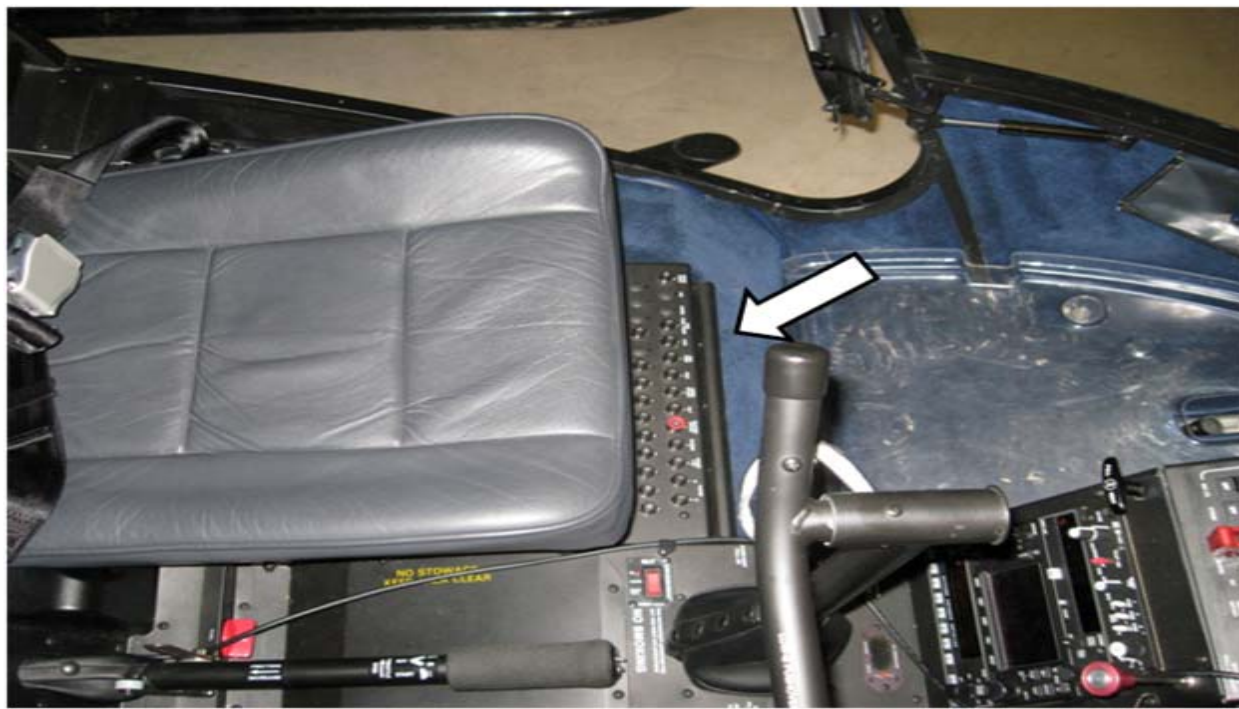
Photo 4. Panneau disjoncteur gauche

Sur les lieux de l'accident, le disjoncteur Clutch /Start, situé sur le panneau gauche, a été retrouvé en position déclenchée. La fonction de ce disjoncteur est d'alimenter le servomoteur de tension des courroies, par le biais de l'interrupteur du servomoteur. Le voyant avertisseur CLUTCH ne s'allume pas lorsque le courant est interrompu au servomoteur. Lorsque le disjoncteur est déclenché, le servomoteur et le voyant avertisseur cessent de fonctionner. L'examen du disjoncteur Clutch/Start n'a révélé aucune anomalie.
