RAPPORT D'ENQUÊTE AÉRONAUTIQUE
A09O0217

IMPACT SANS PERTE DE CONTRÔLE

DU PIPER PA-28R-180 C-FURX

LE 10 OCTOBRE 2009

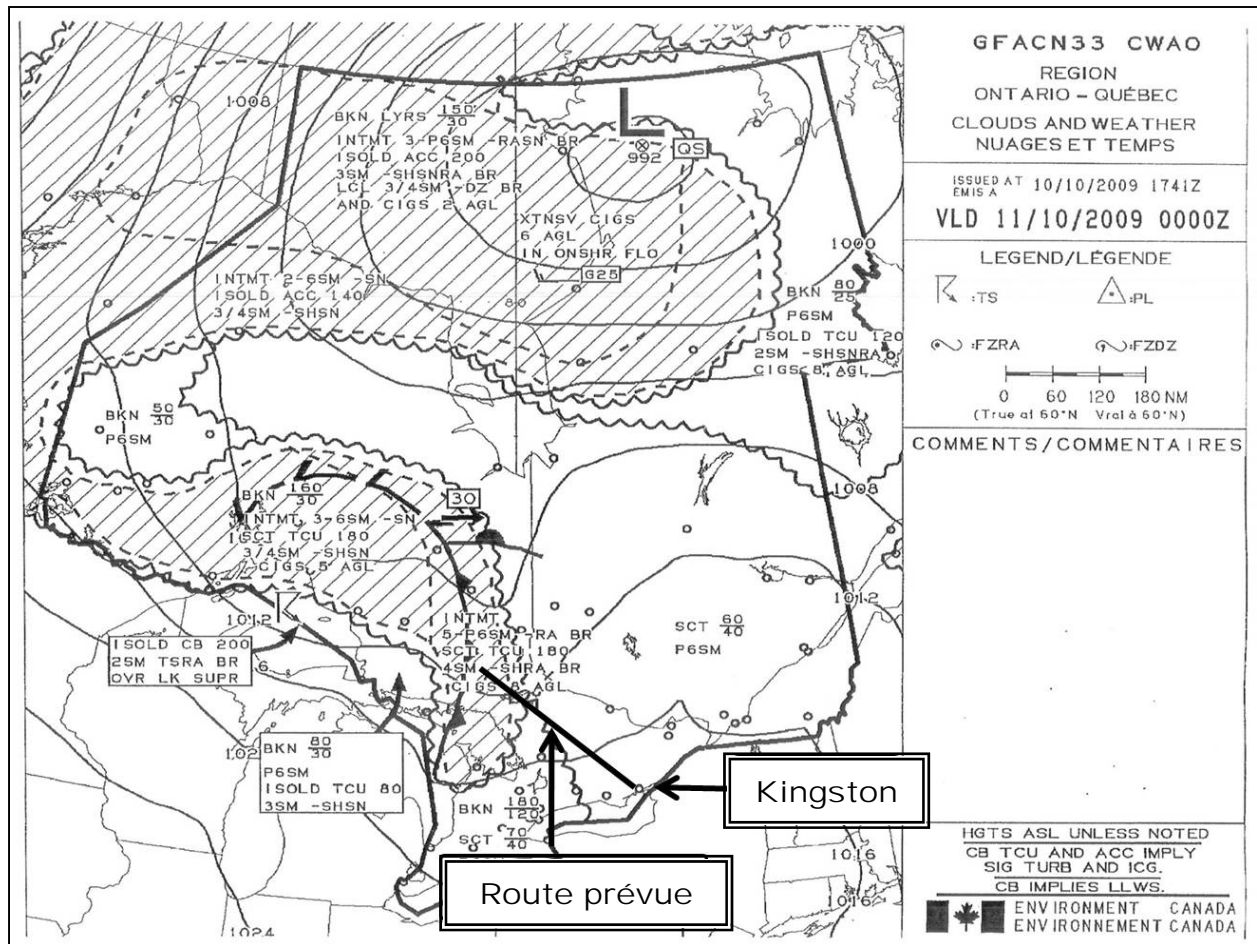
À 16 h 55, le pilote a téléphoné au FIC de London pour vérifier si les prévisions des conditions météorologiques de Sudbury indiqueraient une amélioration. Le FIC de London a fourni des renseignements extraits de la prévision de zone graphique (GFA) de la région de l'Ontario et du Québec à 13 h 41, valide à partir de 20 h (voir la figure 1).

Figure 1. La GFA indiquant la route prévue et le point de départ. L'extrémité de la ligne correspond à la destination.

Le front froid se déplaçait vers l'est à 30 nœuds, en doublant sa vitesse mentionnée dans la GFA précédente. On avait estimé qu'il arriverait dans la région de Sudbury à peu près en même temps que l'avion. Le front froid ayant déjà traversé Sault-Sainte-Marie, on avait relevé l'information suivante : un plafond à 800 pieds agl et une visibilité de 3 sm dans des averses de neige.

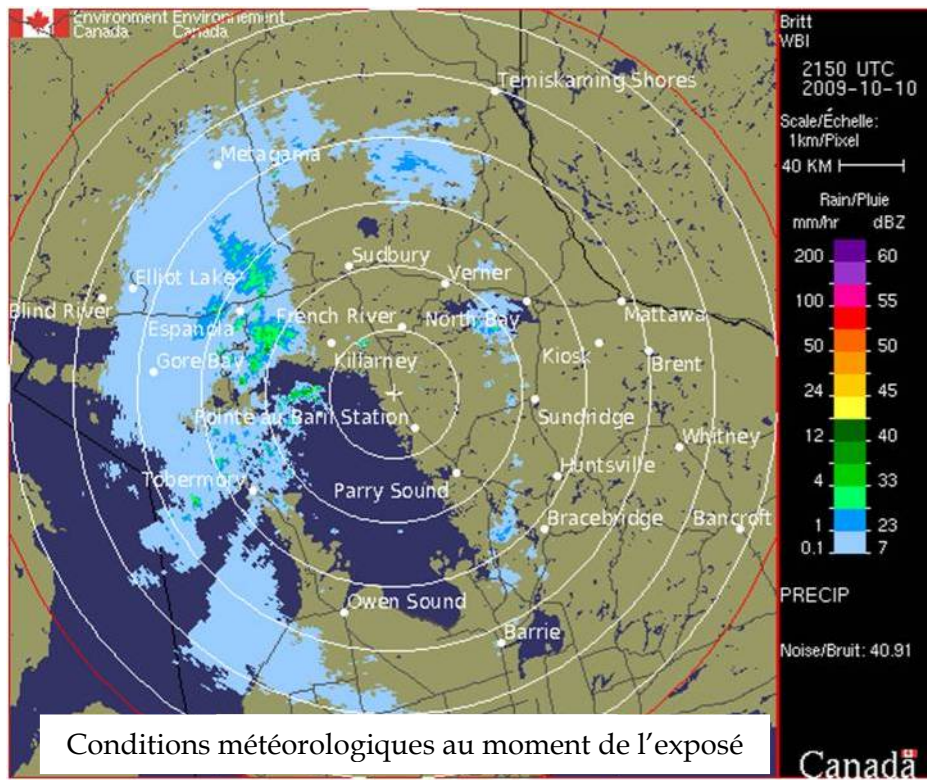
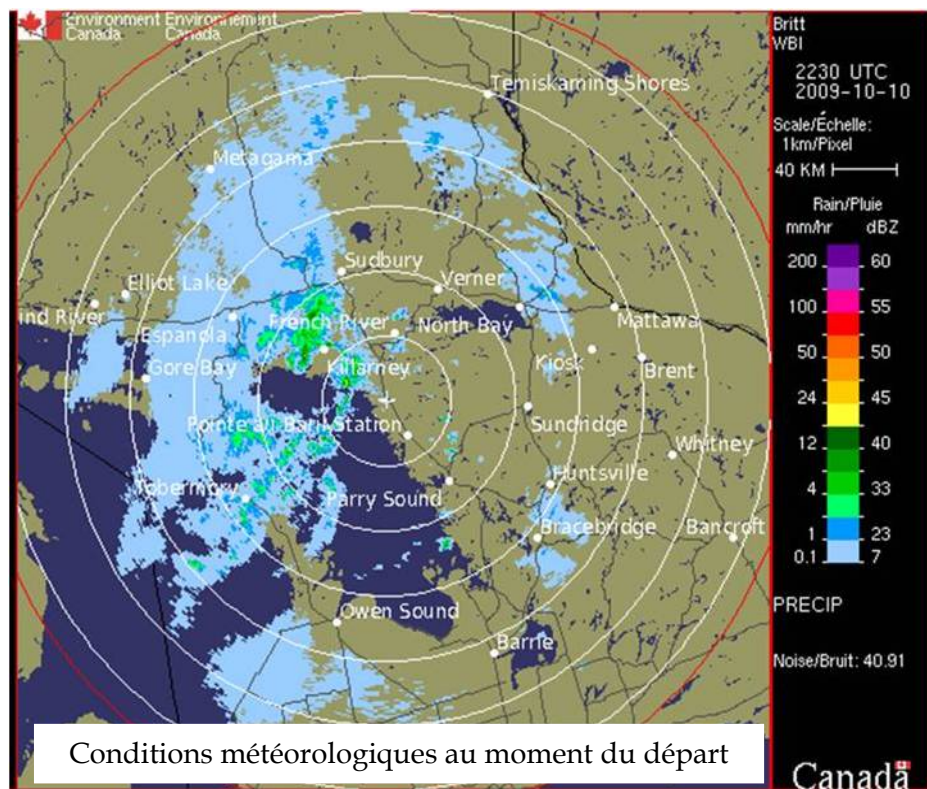
Annexe A – Radar météorologique avant le départ et au départ

Quoique le système météorologique formait initialement une ligne qui se prolongeait du nord au sud, il se déplaçait de l'ouest vers l'est. Il s'étendait à partir d'un endroit du sud-ouest de l'Ontario jusqu'au nord de Sudbury (voir l'annexe A). La plus forte concentration de précipitations se trouvait en avant, là où il n'y avait pas de station d'observation météorologique. Un mélange de pluie, de neige et de vents forts s'ajoutait aux conditions. Pendant que le front se déplaçait vers l'est, il a commencé à changer de forme et semblait plus convexe. Cela signifie que les conditions météorologiques aux extrémités n'étaient pas aussi sévères et que tout bulletin d'information météorologique ne reflétait pas les conditions réelles auxquelles le pilote a probablement fait face (voir l'annexe B).
