Transportation Safety Board
of Canada

RAPPORT D'ENQUÊTE AÉRONAUTIQUE A12O0239

PERTE DE MAÎTRISE ET COLLISION AVEC LE RELIEF

**CESSNA CARDINAL 177A, C-FEFQ
1,9 NM À L'OUEST DE L'AÉROPORT INTERNATIONAL
MACDONALD-CARTIER D'OTTAWA (ONTARIO)
LE 14 DÉCEMBRE 2011**

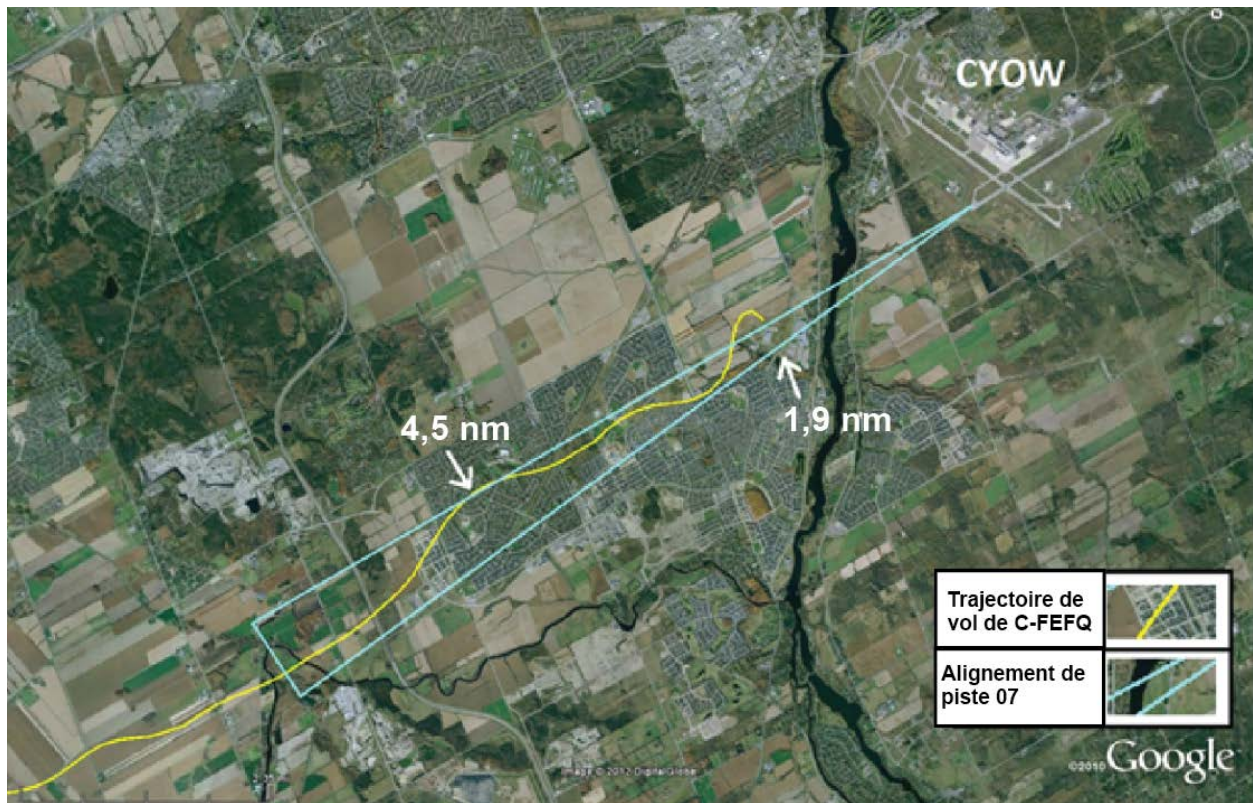
Figure 1. Dernière phase de la trajectoire de l'aéronef

Les données radars montrent qu'à 2 reprises durant l'approche, l'aéronef a dévié de l'alignement de piste de manière suffisante pour que l'indicateur d'alignement de piste soit vis-à-vis de la borne extérieure. La vitesse durant l'approche a été maintenue au-dessus de 100 nœuds jusqu'à la perte de maîtrise (Figure 1).

Durant l'approche ILS vers Ottawa, menée pendant la nuit et dans des conditions d'IMC auxquelles le pilote n'était pas habitué, le pilote a éprouvé beaucoup de difficultés à suivre le radiophare d'alignement de piste. Durant l'approche, le contrôleur de la tour a dû, à 2 reprises, informer le pilote que l'aéronef s'écartait de la trajectoire. La deuxième fois qu'il a tenté de regagner la trajectoire, le pilote a très probablement effectué un virage serré à droite, ce qui a aussitôt engendré une descente rapide et une perte de maîtrise.
