RAPPORT D'ENQUÊTE AÉRONAUTIQUE A12C0005

PERTE DE MAÎTRISE ET COLLISION AVEC LE RELIEF

**DU PIPER PA31-350 NAVAJO CHIEFTAIN, C-GOSU
EXPLOITÉ PAR KEYSTONE AIR SERVICE LTD.**

À NORTH SPIRIT LAKE (ONTARIO)

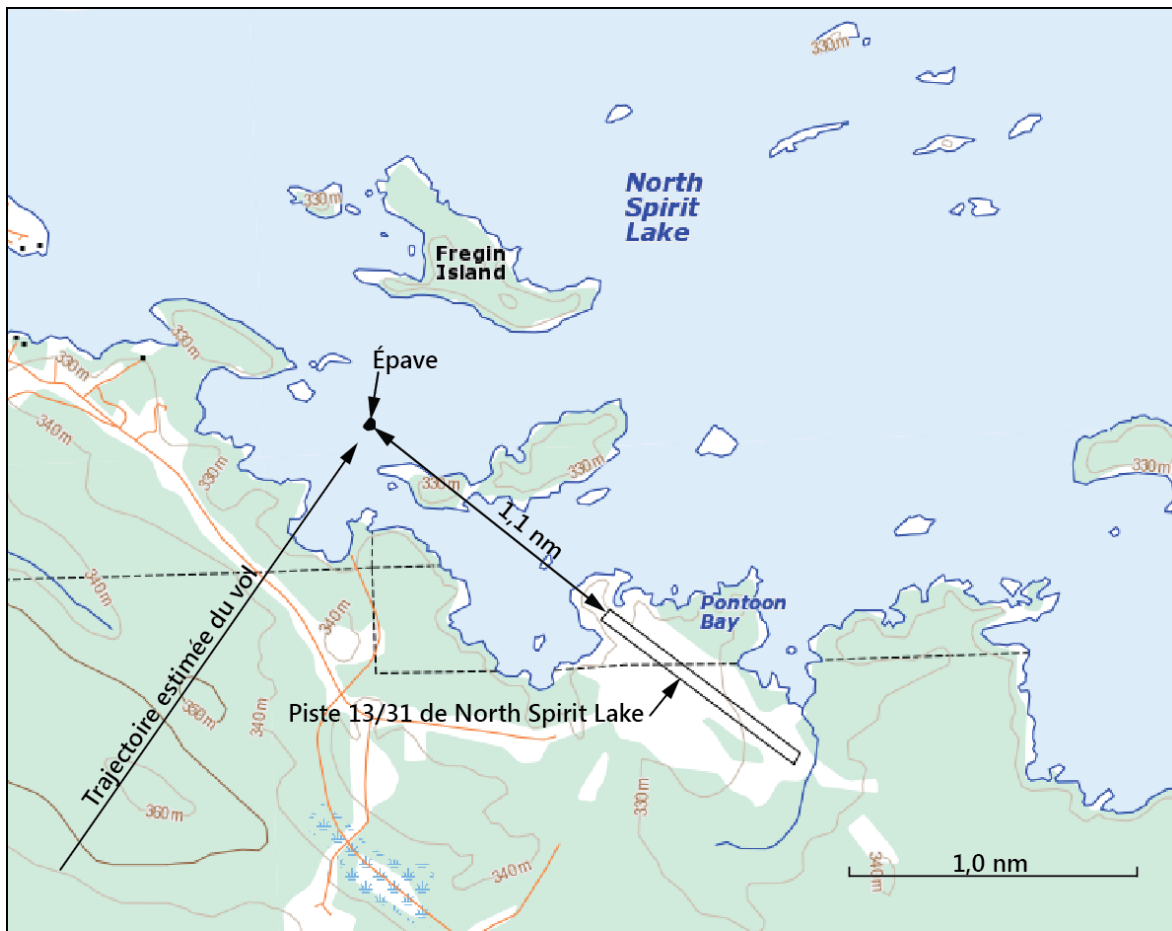
Figure 1. Emplacement de l'épave

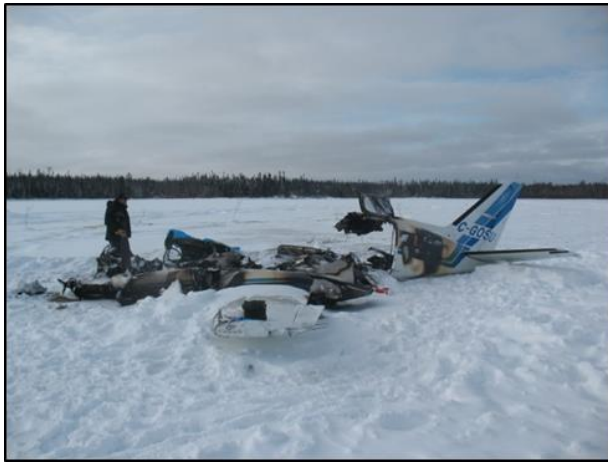
Une inspection des restes de l'épave de l'aéronef n'a révélé aucune anomalie antérieure à l'impact.

Photo 1. Épave sur les lieux

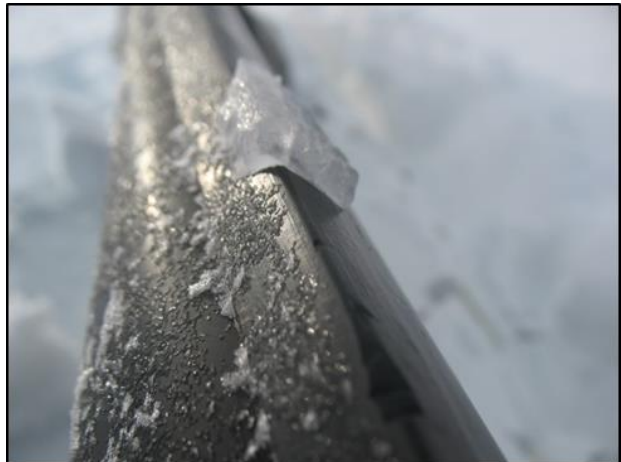
Photo 2. Givre sur le bord d'attaque

3. Pendant le déneigement de la piste, l'aéronef a attendu à proximité de North Spirit Lake (CKQ3) dans des conditions givrantes. L'accumulation de givre qui en a résulté sur les surfaces critiques de l'aéronef aurait entraîné un accroissement de sa traînée aérodynamique et de sa vitesse de décrochage. L'aéronef aurait alors décroché durant l'approche finale à une altitude à laquelle le pilote ne pouvait plus faire une récupération.

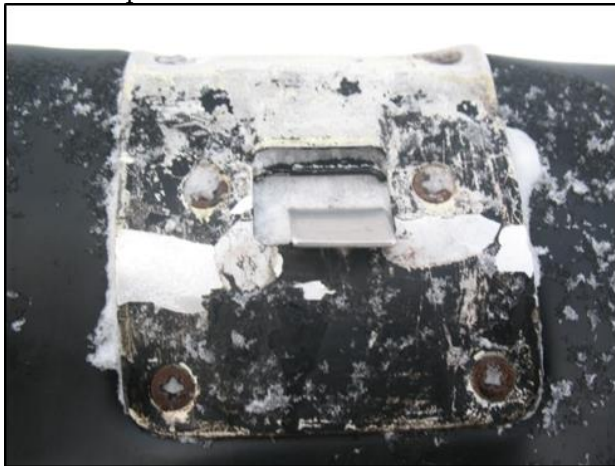
Photo 3. Palette de décrochage

Il se peut fort bien qu'une fois la piste déneigée, le pilote ait sorti le train d'atterrissage et déployé les volets d'approche avant de virer en approche finale. Avec la palette de décrochage coincée en position abaissée, l'avertisseur de décrochage aurait été inopérant et n'aurait pas fourni au pilote un avertissement de l'état de décrochage. L'accumulation de givre et le changement de configuration de l'aéronef ont entraîné une baisse de la vitesse de décrochage et une augmentation de la traînée.

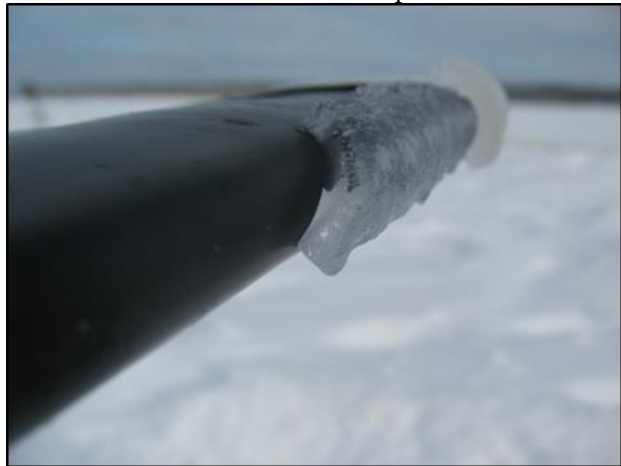
Photo 4. Givre sur le bord d'attaque du stabilisateur horizontal
